RAPPORT D'ENQUÊTE SUR UN ACCIDENT AÉRONAUTIQUE
A9800190

DÉCROCHAGE ETCOLLISION AVEC
DES ARBRES AU DÉCOLLAGE

PIPER PA28-151 C-GDVL
ESPANOLA WEST (ONTARIO)
LE 27 JUILLET 1998

Rapport numéro A9800190

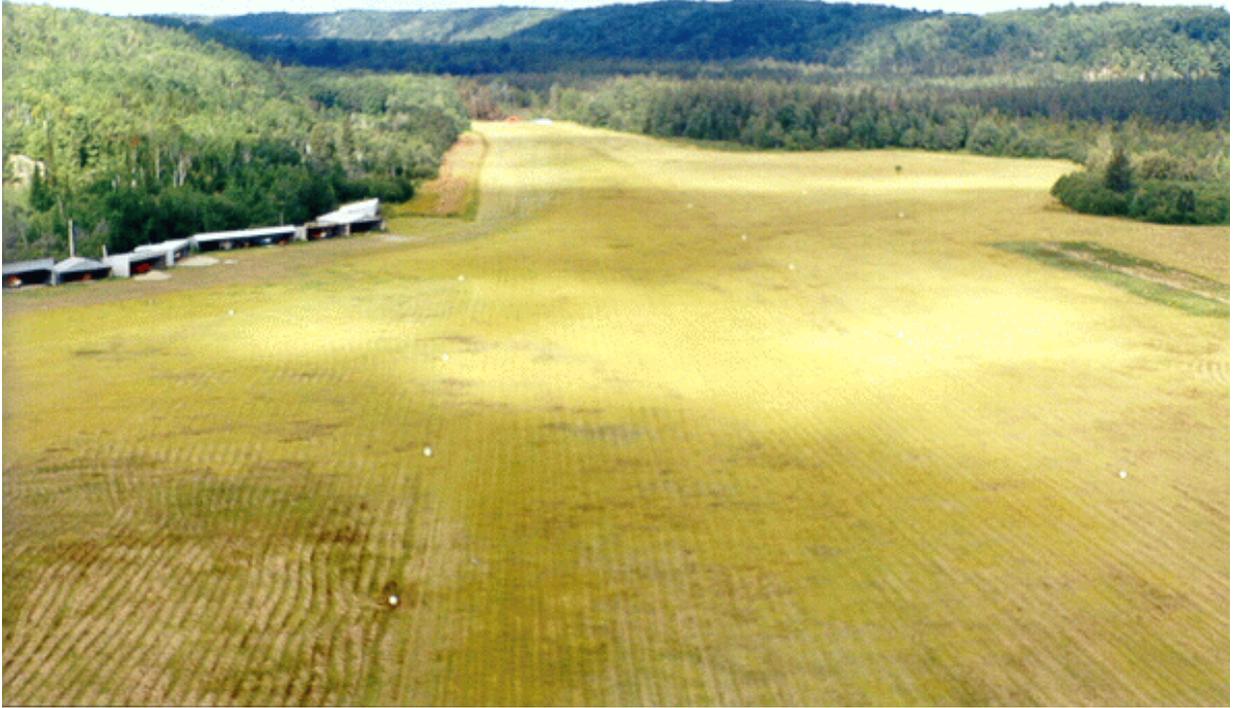
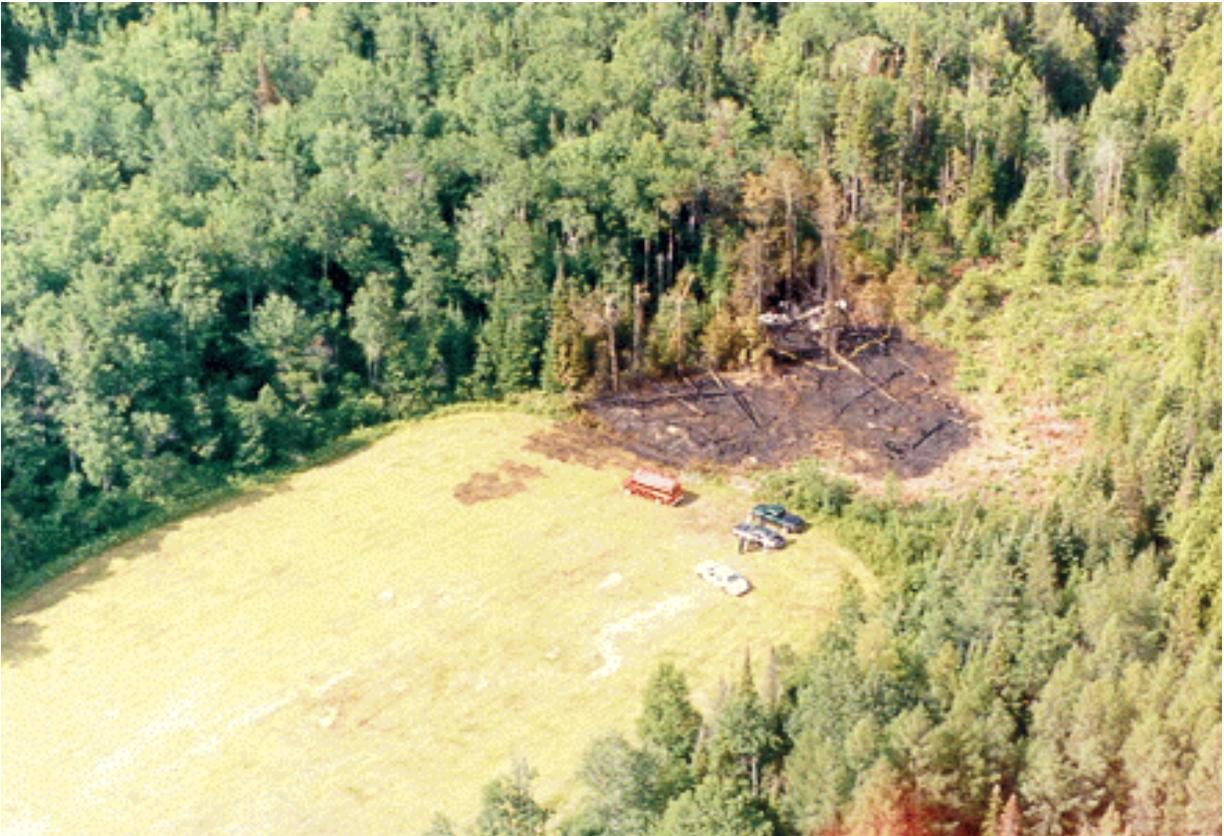
Annexe A - Piste et lieu de l'accident

La piste mesure environ 250 pieds de largeur sur 2 900 pieds de longueur. Entourée d'arbres, elle est orientée au 283 degrés magnétique. Le sol était très mou par endroits. L'herbe qui avait été tondue récemment était haute de deux ou trois pouces. Un exploitant habitué de l'aéroport a déclaré que ses aéronefs équipés de train tricycle n'étaient pas autorisés à utiliser la piste après des chutes de pluie, car une fois humide le sol devenait très mou. Le relief est plus élevé au bout de la piste et à l'ouest (voir l'annexe A).
