RAPPORT D'ENQUÊTE SUR UN ACCIDENT AÉRONAUTIQUE

A98P0303

IMPACT SANS PERTE DE CONTRÔLE

CESSNA 208B CARAVAN N9352B

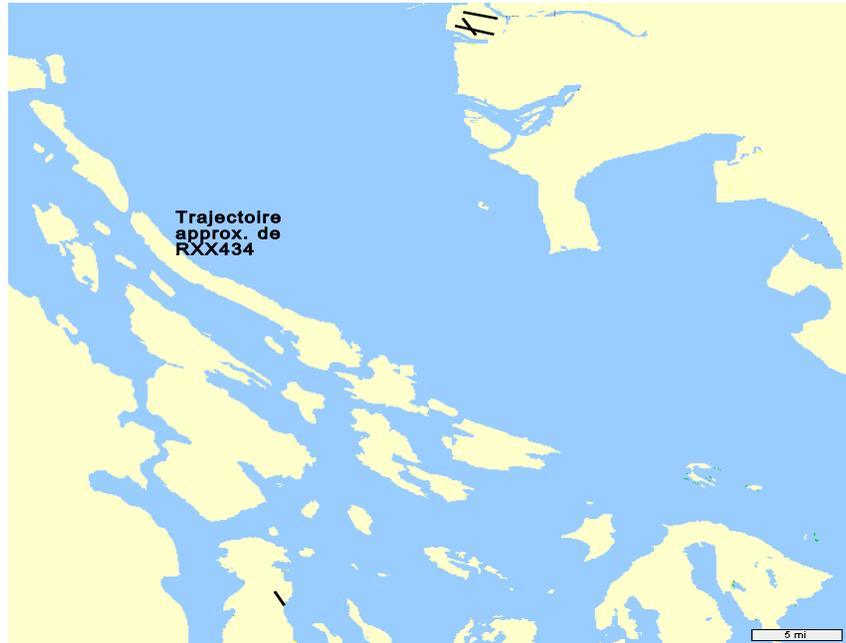
Au moment où l'avion approchait d'Active Pass, l'équipage a fait un appel radio visant à informer les aéronefs évoluant dans la région de Victoria qu'il avait l'intention d'intégrer le circuit de base à gauche pour atterrir sur la piste 09 de l'aéroport de Victoria. Quelques minutes plus tard, l'équipage a fait un deuxième rapport de position pour signaler qu'il lui restait 10 milles marins (nm) à parcourir avant d'atterrir sur la piste 09. L'équipage a fait un dernier rapport de position à proximité de Beaver Point, au bout sud-est de l'île Saltspring. Les données radar révèlent que l'avion a alors effectué un virage à droite assez prononcé, au voisinage de Beaver Point, et qu'il s'est ensuite dirigé vers une zone montagneuse au nord de l'aéroport de Victoria (voir la ligne pleine sur la Figure 1).

À 0 h 26, l'appareil a amorcé un virage en descente graduelle vers la gauche selon un cap orienté au sud-est et il a heurté des arbres près du sommet du mont Tuam au bout sud de l'île Saltspring. L'information recueillie sur le lieu de l'écrasement indique que l'avion volait en palier lorsqu'il a heurté les premiers arbres et qu'il se dirigeait vers l'est de l'aéroport de Victoria (voir la ligne pointillée sur la Figure 1).

L'avion s'est écrasé à quelque 500 pieds au nord-nord-est du VOR du mont Tuam. À l'aide d'un système de positionnement mondial (GPS), on a déterminé que l'avion s'est écrasé par 48° 43.83' de latitude nord et 123° 29.05' de longitude ouest, à quelque 100 pieds en contrebas du sommet de la montagne, à une élévation estimée à quelque 1 850 pieds asl. L'avion a laissé un sillon de 400 à 500 pieds de longueur orienté au 123 degrés magnétique. Le sillon laissé par l'avion était aligné avec le côté est de l'aéroport de Victoria. (Voir la ligne pointillée sur la Figure 1.)
