RAPPORT D'ENQUÊTE AÉRONAUTIQUE

A98Q0194

PERTE DE CONTRÔLE

BRITTEN-NORMAN BN2A-26 C-FCVK

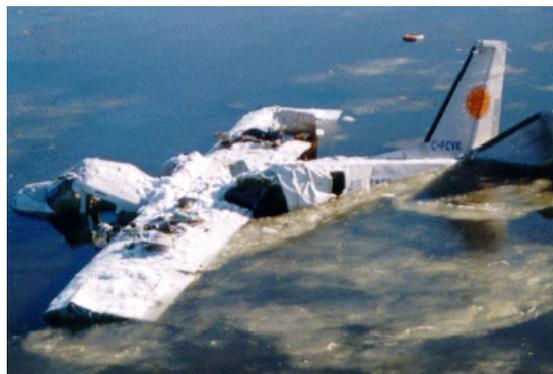
Ces renseignements permettent d'évaluer la hauteur de l'eau dans la cabine à au plus 50 pouces. Les dommages aux ailes et au stabilisateur indiquent que l'appareil avait une inclinaison de 19 degrés vers la gauche lorsqu'il a heurté la surface de l'eau. L'examen du plancher de l'avion et du sabot de queue a révélé que l'appareil avait un angle de cabré d'environ 3 degrés au moment de l'impact. La dérive était intacte; il n'y avait aucune déformation ou distorsion normalement associée à un impact violent. Les dommages aux trains d'atterrissage indiquent que l'appareil était en glissade vers la gauche au moment de l'impact.
