RAPPORT D'ENQUÊTE SUR ÉVÉNEMENT AÉRONAUTIQUE

PERTE DE MAÎTRISE EN DIRECTION

HIGHLAND HELICOPTERS LTD.
BELL 206B JETRANGER II (HÉLICOPTÈRE) C-GHHT
30 NM AU NORD DE WHITECOURT (ALBERTA)
7 MAI 1998

RAPPORT NUMÉRO A98W0086

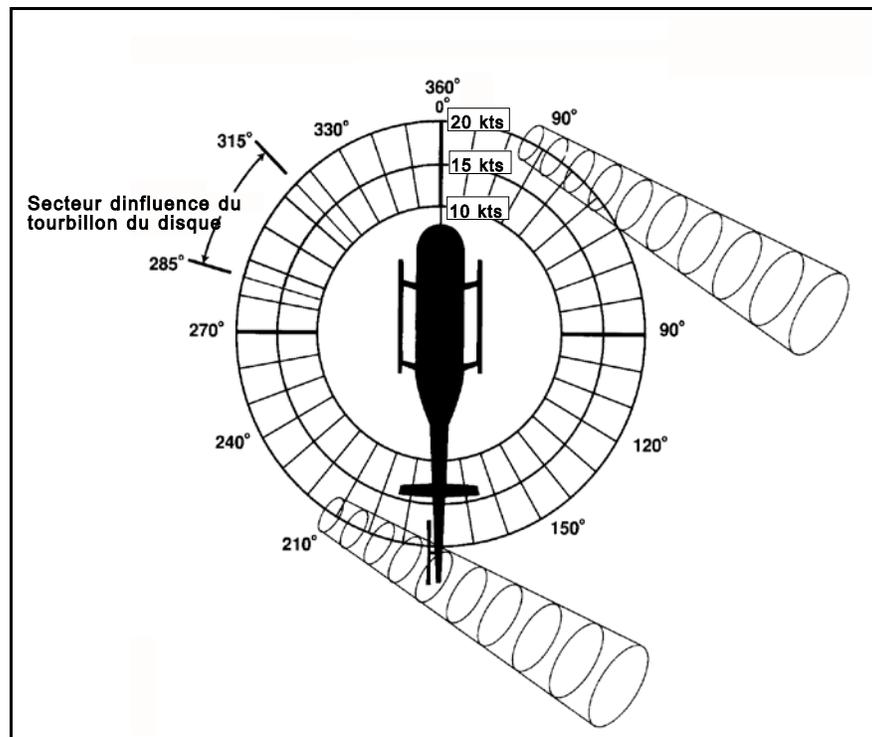
Ce phénomène peut se produire dans certaines conditions de vent lors des vols des hélicoptères monorotor à des vitesses de 30 noeuds ou moins. On l'a défini comme étant un lacet intempestif sur la droite qui ne s'élimine pas de lui-même et qui, s'il n'est pas corrigé, peut causer une perte de maîtrise de l'hélicoptère. Grâce à des essais en vol poussés et à des essais en soufflerie, on a cerné quatre cas de figure d'hélicoptères volant à basse vitesse comme étant des

facteurs contributifs à la perte d'autorité du rotor de queue. Dans un cas de figure, connu sous le nom de « tourbillon du disque rotor principal », on constate une perte d'autorité directionnelle due au fait que le rotor de queue qui entre dans le tourbillon généré par le rotor principal subit une diminution d'angle d'attaque des pales et donc une diminution de poussée. Le secteur du vent relatif qui influence cette caractéristique se situe entre 285 et 315 degrés. Ce phénomène peut aboutir à une vrille à plat rapide et à un brusque contact avec le sol. La technique de rétablissement nécessiterait normalement de réduire le pas collectif; toutefois, dans le cas qui nous occupe, il n'y avait pas suffisamment de hauteur pour éviter un contact avec les obstacles.
