RAPPORT D'ENQUÊTE SUR ÉVÉNEMENT AÉRONAUTIQUE  
A99H0002

PERTE DE MAÎTRISE APRÈS LE DÉCOLLAGE

THUNDER AIRLINES LIMITED  
BEECH AIRCRAFT CORPORATION A100 C-GASW  
AÉROPORT DE THUNDER BAY (ONTARIO)  
14 JUIN 1999

Rapport numéro A99H0002

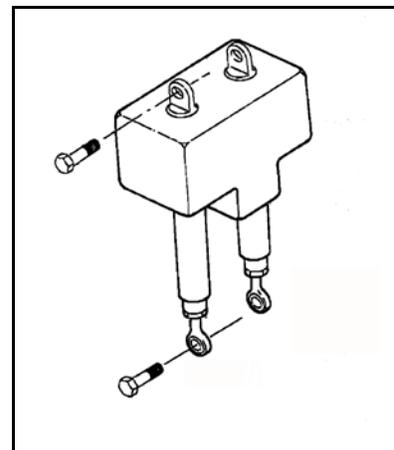
Le personnel de maintenance de Thunder Airlines Limited avait travaillé sur les commandes de profondeur et de direction dans la semaine ayant précédé le vol en cause. Afin de déposer la gouverne de direction, il avait fallu détacher de la cellule l'ensemble des vérins primaire et secondaire du compensateur en tangage, situés entre le stabilisateur et la cellule. La pièce en question, en forme d'un double U, renferme en son centre les moteurs principal et de secours du compensateur. Elle est reliée à la cellule et au bord d'attaque du stabilisateur. Quatre boulons traversent des trous situés à chaque extrémité des vérins, ce qui permet de fixer l'ensemble à la cellule et au stabilisateur. Après les faits, les enquêteurs ont découvert que l'extrémité supérieure des vérins n'était pas fixée à la cellule. Quand ils avaient été réinstallés, les deux boulons n'avaient pas traversé les trous des vérins mais avaient simplement traversé les trous de fixation ménagés dans la cellule. Quand les boulons ont été serrés au moment de leur pose, ils ont pressé les extrémités des vérins contre les points de fixation à la cellule. Les vérins n'étant pas fixés à la cellule, le stabilisateur était libre de se mettre de lui-même en plein piqué ou en plein cabré.

Les mesures prises par les pilotes n'ont pas contribué à l'accident, pas plus que les conditions météorologiques, les aides à la navigation ni la situation qui régnait à l'aéroport. À l'exception des boulons fixant le mécanisme des vérins du compensateur à la cellule qui avaient été mal posés, l'état de l'avion ne présentait aucune anomalie digne de mention.

3. D'après les dossiers, l'aéronef était certifié, équipé et entretenu conformément à la réglementation en vigueur et aux procédures approuvées.
4. Le TEA n'a pas posé correctement les deux boulons supérieurs des vérins du compensateur du stabilisateur qui relie les vérins aux cadres de la cellule.

8. Les vérins du compensateur du stabilisateur n'ayant pas été installés correctement, ils se sont détachés de l'empennage sous l'effet des charges aérodynamiques qui se sont exercées sur le stabilisateur au moment du décollage.

Au moment du décollage, l'équipage de conduite s'est retrouvé dans l'impossibilité d'agir sur la commande de tangage de l'avion parce que les vérins du compensateur du stabilisateur se sont détachés; ceux-ci avaient été mal posés par un TEA pendant des travaux de maintenance effectués avant le vol. Le chef d'équipe responsable de l'inspection ne s'était pas assuré que les vérins du compensateur du stabilisateur avaient été bien remis en place, ce qui a contribué à l'accident.
