RAPPORT D'ENQUÊTE SUR UN ÉVÉNEMENT AÉRONAUTIQUE
A99H0003

PERTE D'ESPACEMENT

LE PIPER PA-31 NAVAJO C-GRNE
DE LA PROVINCE DU MANITOBA

LE MOONEY M20C C-GKGY
DU BRANDON FLYING CLUB

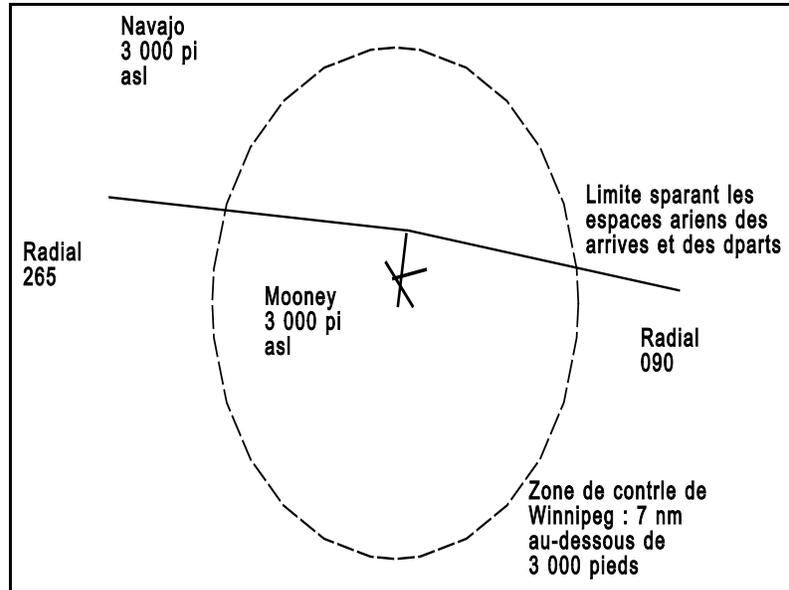
Ni le contrôleur des arrivées ni le contrôleur des départs ne savaient que les deux appareils se rapprochaient l'un de l'autre à la même altitude avec un espacement radar inférieur aux exigences applicables (voir la figure 1). C'est le contrôleur des données qui a signalé le conflit au contrôleur des arrivées. Le contrôleur des arrivées a aussitôt ordonné au Navajo de descendre à 2 500 pieds et, six secondes plus tard, à 12 h 19 mn 33, il a transmis des renseignements sur le trafic concernant le Mooney. À 12 h 19 mn 34, le contrôleur des départs a transmis au Mooney les renseignements sur le trafic concernant le Navajo. Neuf secondes plus tard, le pilote du Mooney a signalé qu'il avait l'appareil en vue. L'analyse des données radar enregistrées indique que le Navajo est passé devant le Mooney à une distance de 0,53 nm et à 300 pieds au-dessous du Mooney, alors que dans cette zone l'article 801.08 du *Règlement de l'aviation canadien* (RAC) exige un espacement latéral de 3 nm ou un espacement vertical de 1 000 pieds. Les contrôleurs ne disposent d'aucun dispositif d'alerte de conflit opérationnel pouvant les prévenir de l'imminence d'un conflit.
