RAPPORT D'ENQUÊTE SUR UN ACCIDENT AÉRONAUTIQUE

A99P0136

COLLISION AVEC UNE EMBARCATION

de HAVILLAND DHC-2 BEAVER C-GSUE

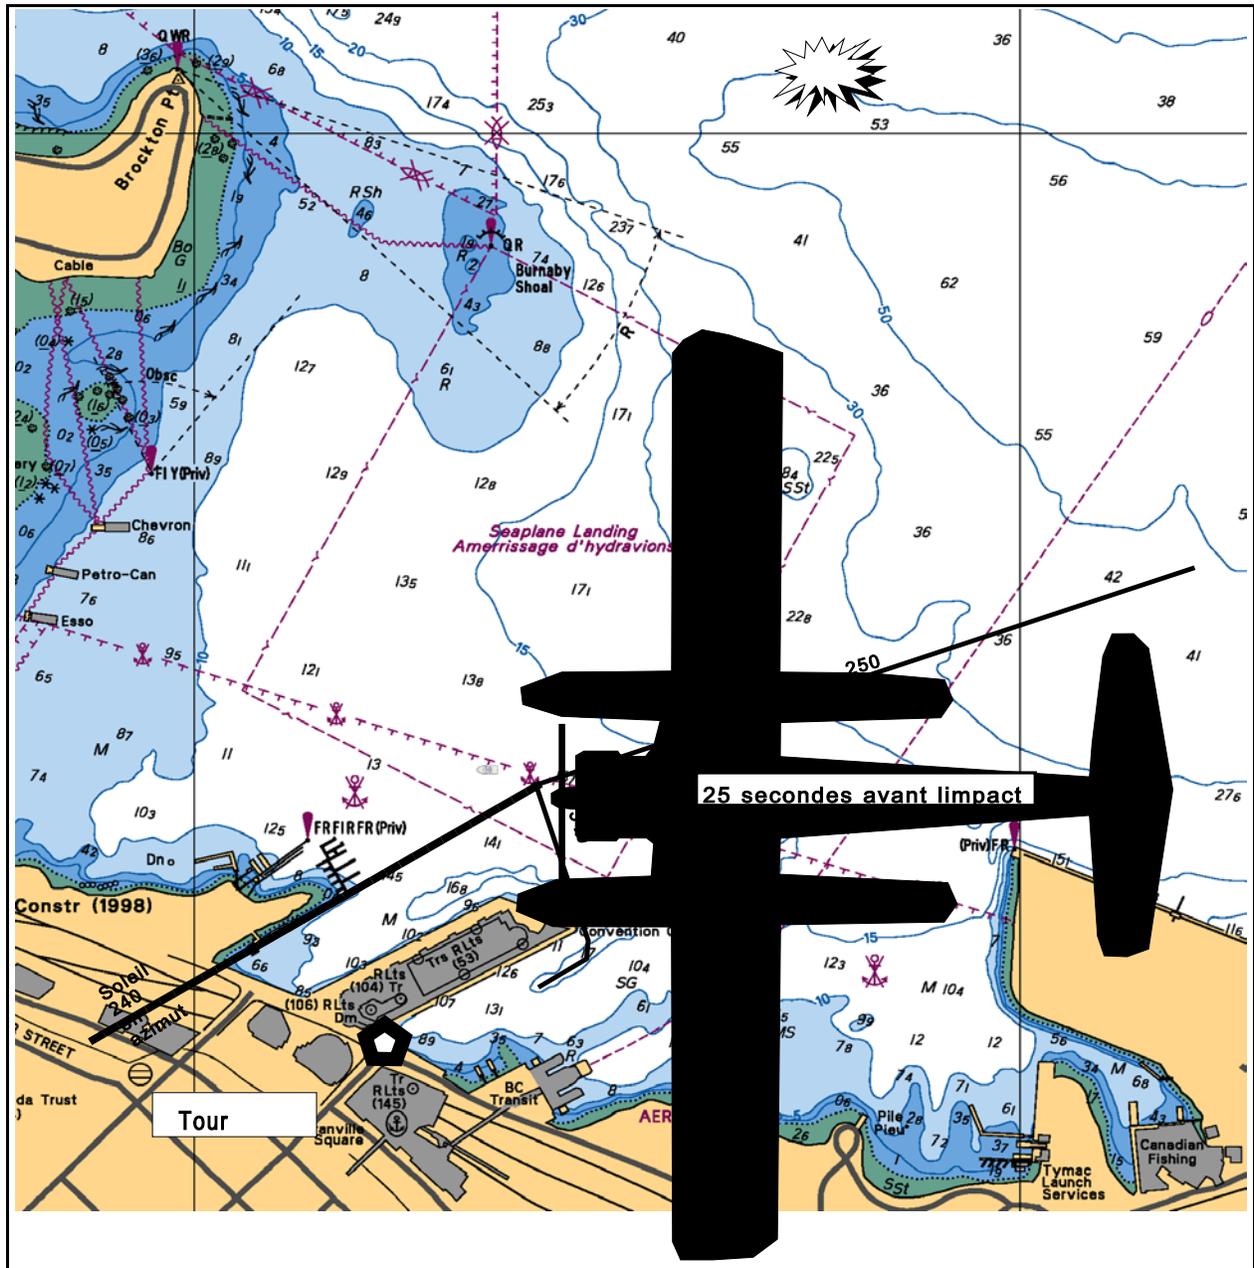
Annexe A - Port de Vancouver - Schéma des lieux de l'accident

Au moment de l'accident, les conditions météorologiques signalées par le service automatique d'information de région terminale (ATIS)² de la tour du port de Vancouver étaient CAVOK³ : vents du 250 degrés de 5 à 10 noeuds et température de 15 degrés Celsius. Les amerrissages se faisaient vers l'ouest. La mer était calme avec de petites vagues. La position du soleil était alors de quelque 240 degrés en azimut et de 21,5 degrés au-dessus de l'horizon. L'eau réfléchissait les rayons du soleil, ce qui créait une importante zone éblouissante. Des personnes sur d'autres bateaux ont été témoins de l'accident. Ces témoins estiment qu'il y avait un phénomène d'éblouissement extrême accentué par de petites vagues à la surface de l'eau. L'hydravion a effectué la descente en vue de l'approche finale à quelque 250 degrés, et la zone d'éblouissement à la surface de l'eau correspondait avec la position du bateau pendant que l'appareil franchissait les quelques derniers 100 pieds en descente qui le séparaient de la surface de l'eau (voir l'annexe A).

L'annexe A présente la trajectoire de collision de l'avion et du bateau. La position du bateau et celle de l'avion 25 secondes avant l'impact y sont indiquées. La vitesse de l'avion pendant les 8,33 premières secondes est de 80 noeuds; pendant les 8,33 secondes suivantes, elle est de 60 noeuds; et, pendant les 8,33 dernières secondes, elle est de 40 noeuds. Quant au bateau, il a été reconnu qu'il avait une vitesse constante de 8 noeuds.
