RAPPORT D'ENQUÊTE MARITIME

M00L0034

PANNE DE LA MACHINE PRINCIPALE

MILLENITUM YAMA

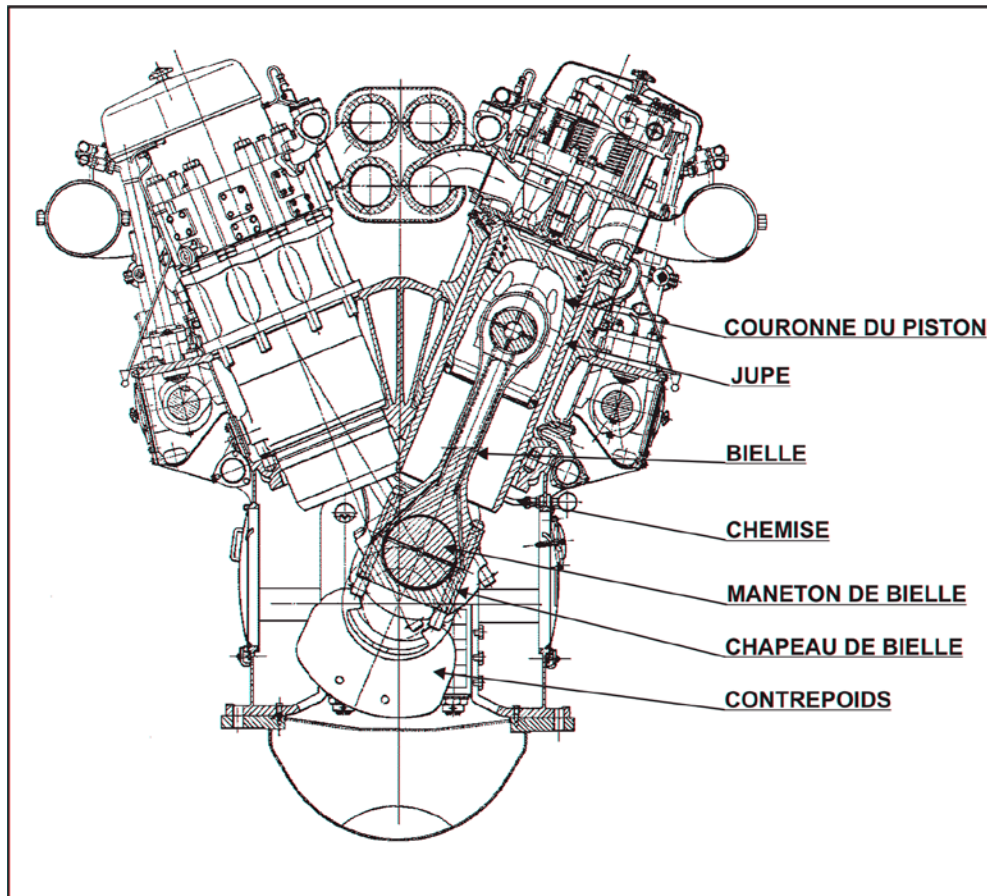
L'inspection de la machine principale a révélé que la bielle s'était détachée du piston n° 3³. La couronne du piston était détachée de la jupe, laquelle s'était brisée en plusieurs morceaux. Le vilebrequin était gauchi au droit du palier principal n° 4. La soupape d'échappement et les poussoirs des soupapes d'échappement et d'admission de la culasse n° 3, étaient aussi gauchis. Le contrepois n° 6 et le pied de bielle n° 3 étaient coincés entre le maneton de bielle et le dessous de la chemise et du bâti (voir la figure 1).

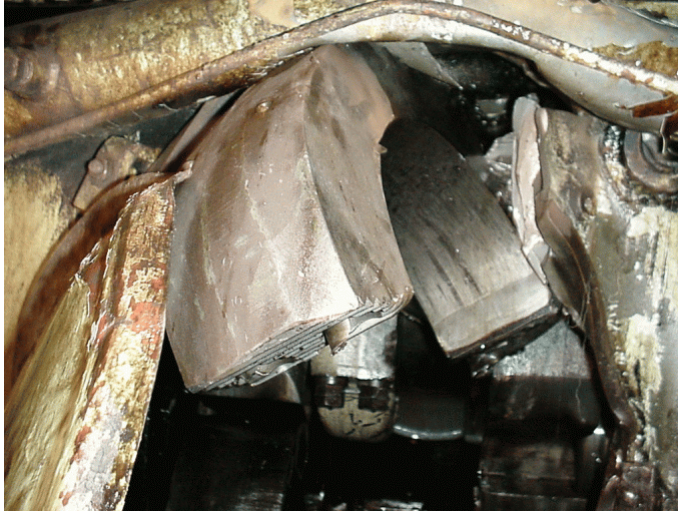
La tête de la bielle n° 3 a perforé le côté droit de la machine, causant des dommages au bâti et à la porte d'inspection du bloc-cylindres n° 9. Les conduites d'huile de lubrification et d'eau de refroidissement et l'accouplement flexible ont également été endommagés (voir la photo 2).

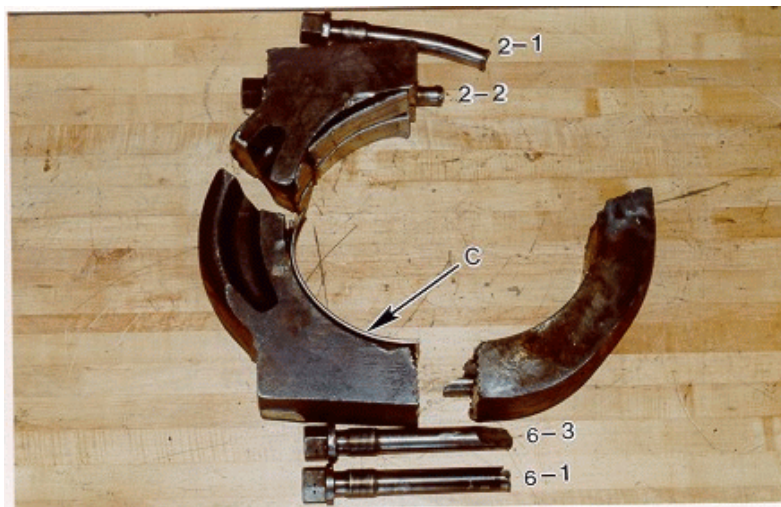
Afin de déterminer pourquoi et comment la tête de bielle s'est séparée du vilebrequin, les deux morceaux du chapeau de bielle, une partie de la bielle supérieure, les quatre goujons du chapeau de bielle, des morceaux du coussinet inférieur et de la jupe du piston ont été envoyés au Laboratoire technique du BST à des fins d'analyse.

Photo 3. On distingue les quatre goujons du chapeau de bielle, les deux morceaux du chapeau fracturé, ainsi qu'une partie de la section supérieure de la bielle ayant été sectionnée au chalumeau. La lettre C indique la partie inférieure du coussinet de palier ayant été sectionnée en deux morceaux. Les goujons 6-1 et 6-3 ne sont pas pliés. Le goujon 2-1 est déformé.

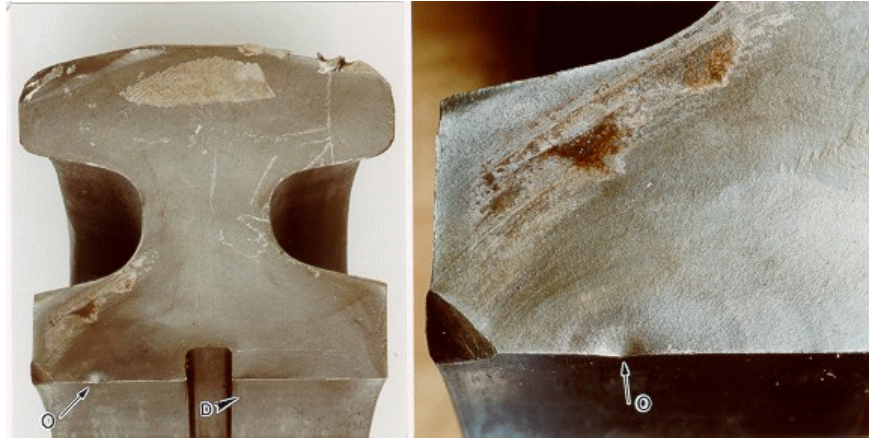
Photo 4. Surface de la fissure sur le chapeau de bielle. Noter que des lignes de fatigue couvrent plus de 95 % de la surface. La lettre O montre le point d'origine de la fissure; la lettre D indique la surface de contact du coussinet.

Le Bureau a déterminé que le chapeau de bielle s'est détaché de la bielle en raison d'une fracture et non d'une rupture des goujons. On note que la fissure s'est développée dans la section

la plus mince du chapeau de bielle⁷. Elle a débuté sur la surface de contact avec le coussinet à partir d'un point de corrosion, et s'est propagée par fatigue mégacyclique à 95 % de la surface du chapeau. Puis, le chapeau s'est fracturé sous l'effet d'une surcharge concentrée dans la plus petite section. L'éclatement du chapeau a entraîné la fracture des quatre goujons.

En l'occurrence, le chapeau de bielle s'est brisé au centre de la pièce. Une telle rupture se produit peu fréquemment car la partie centrale subit généralement très peu de contraintes. La concentration de contraintes se situe normalement dans la partie supérieure de la bielle.
