RAPPORT D'ENQUÊTE SUR UN ACCIDENT MARITIME
M00L0043

CHUTE PAR-DESSUS BORD

D'UN PASSAGER DU NAVIRE À PASSAGERS

MISS GATINEAU

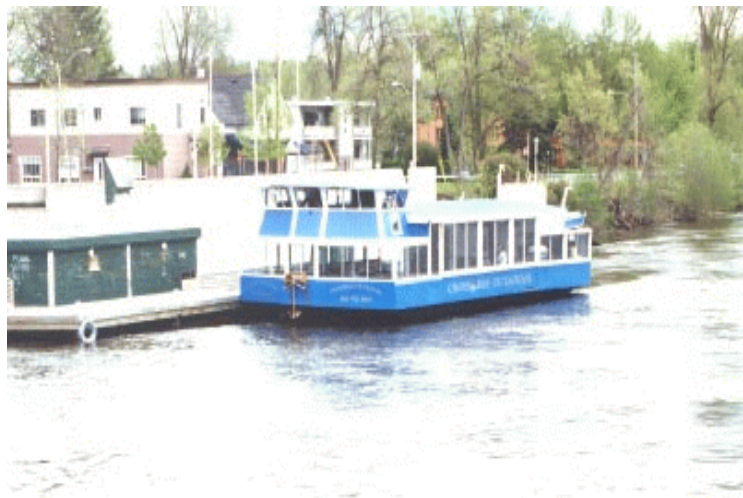
Le *Miss Gatineau* est un traversier converti. Sa coque à fond plat en acier est semblable à celle d'un chaland (voir la figure 1). La passerelle de navigation se trouve à l'avant, au-dessus de l'espace passagers, et la salle des machines se trouve à l'arrière, le long de l'axe longitudinal. L'ancien pont des véhicules, converti en espace passagers, est surmonté d'une superstructure d'aluminium. Dans l'espace passagers, le kiosque du disk jockey se trouve à l'arrière, il y a un bar à bâbord et les

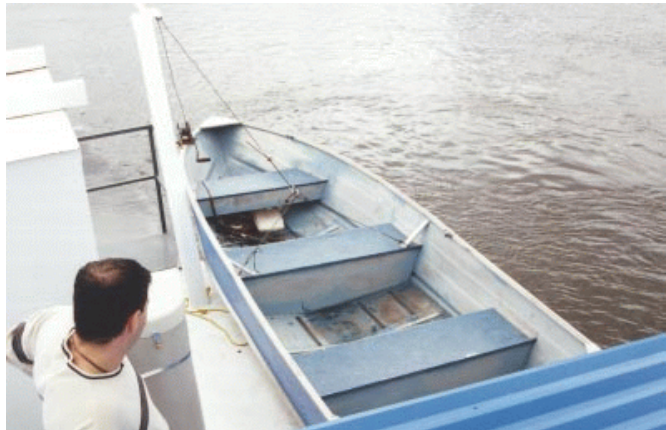
En 1992, la Sécurité maritime de Transports Canada (TC) avait avisé le propriétaire de l'époque que le canot de sauvetage du bord devait être équipé d'un moteur (voir la figure 2). Le propriétaire avait alors demandé que le Bureau d'inspection des navires à vapeur de TC l'exempte de l'obligation d'avoir à bord un canot de sauvetage à moteur capable de remorquer des radeaux de sauvetage, disant que la chaloupe à rames qui était à bord pouvait remplir cette fonction. Au moment de l'accident, le nouveau propriétaire (qui est le fils de l'ancien propriétaire) croyait que la Sécurité maritime de TC ne l'autoriserait pas à équiper le canot de sauvetage d'un moteur hors-bord.

Entre le moment où la victime est tombée à l'eau et le moment où le canot de sauvetage du *Miss Gatineau* a été mis à l'eau, la victime s'est éloignée rapidement du *Miss Gatineau*. Dans les trois minutes qui se sont écoulées pendant qu'on immobilisait le navire et qu'on mettait le canot de sauvetage à l'eau, la victime doit avoir dérivé d'au moins 200 m en aval du *Miss Gatineau*. Il aurait donc fallu que le canot de sauvetage descende le plus vite possible vers l'aval pour localiser la victime. Toutefois, le canot de sauvetage n'avait pas de moteur et avait une vitesse-surface de deux ou trois noeuds tout au plus.

En 1993, la personne qui était propriétaire du *Miss Gatineau* à l'époque avait demandé que le Bureau d'inspection des navires à vapeur l'exempte de l'obligation d'avoir un canot de sauvetage motorisé à bord. Le canot motorisé est nécessaire surtout pour faciliter le regroupement des radeaux de sauvetage et pour le sauvetage des personnes en détresse.⁸ Comme le *Miss Gatineau* naviguait dans des eaux abritées et près de la rive, le Bureau d'inspection des navires à vapeur a accordé l'exemption, considérant qu'une chaloupe d'aluminium propulsée au moyen de rames (comme celle qui se trouvait à bord et qui a servi de canot de sauvetage après l'accident), serait une solution de rechange convenable. C'est pourquoi le *Miss Gatineau* ne disposait pas d'un canot de sauvetage à moteur qui aurait permis à l'équipage de descendre rapidement vers l'aval dans les courants forts et de procéder à des recherches systématiques afin de localiser la victime.
