RAPPORT D'ENQUÊTE SUR UN ACCIDENT MARITIME

M00L0114

ÉCHOUEMENT

DU VRAQUIER *FOSSNES*
AU LARGE DU CAP MARTIN
DANS LE FLEUVE SAINT-LAURENT
LE 18 OCTOBRE 2000

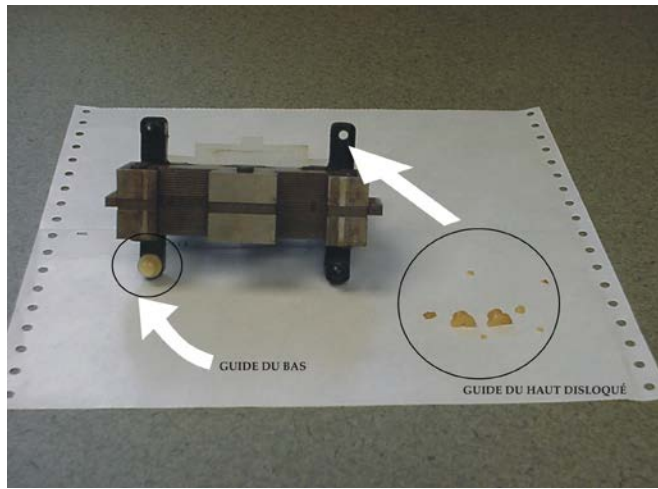
Après l'échouement, on a remarqué que les surfaces de contact de chacune des phases présentaient des brûlures d'arc mais qu'elles étaient endommagées de façon non uniforme. De plus, la pièce mobile se rabattait avec difficulté sur la pièce fixe, empêchant un bon contact.

Des morceaux de polymère jaunâtre, provenant de l'un des guides de ressort, étaient éparpillés dans le boîtier du contacteur et un des guides était disloqué (voir Photo 1). Le polymère peut se détériorer s'il est exposé longtemps aux produits chimiques, à la chaleur, au froid, aux contraintes, aux rayons solaires, à l'oxygène, à l'humidité ou aux polluants contenus dans l'atmosphère. Tous ces facteurs, soit individuellement ou combinés, modifient la composition chimique de la matière. La fragilisation en surface, le jaunissement, le craquement, la perte d'élasticité et de robustesse sont tous des signes de détérioration chimique.

Le mauvais fonctionnement du contacteur est attribuable à la présence des petits morceaux de polymère qui ont affecté l'action mécanique du contacteur. La détérioration du polymère utilisé pour la confection du guide de ressort démontre l'importance d'assurer un suivi de l'état des pièces et l'environnement dans lequel la pièce est conçue pour être utilisée⁶. La dégradation du polymère a contribué à diminuer la durée de vie théorique du contacteur et à causer une surintensité dans le circuit d'alimentation. Étant donné que les trois contacteurs examinés présentaient la même défectuosité, il y a lieu de s'interroger sur le choix des contacteurs utilisés à bord.

La lettre d'information sur la sécurité maritime numéro 01/01 concernant la défektivité du contacteur a été envoyée au propriétaire avec copie conforme au fabricant, à l'Administration de l'immatriculation, au chantier maritime et à l'Association internationale des sociétés de classification. Après avoir fait l'essai de nouveaux produits en 1997, le fabricant Hydroster avait décidé d'utiliser d'autres types de contacteurs.

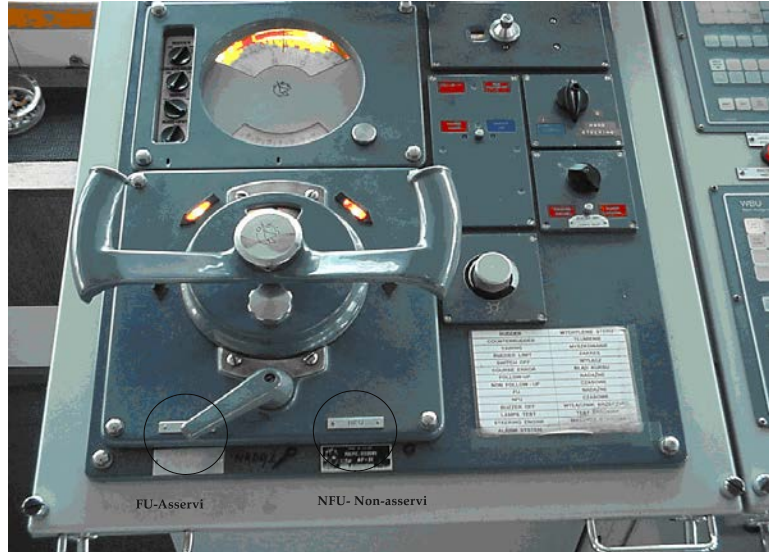
Le gouvernail est actionné par une barre à gouverner sur la console de commande (voir Photo 2). Sous la barre à gouverner, il y a un commutateur pour le choix du mode de commande, soit asservi (FU) ou non asservi (NFU). Le circuit électrique du mode FU était alimenté à partir du panneau de démarrage du groupe moteur n° 1 tandis que le mode NFU était alimenté à partir du groupe moteur n° 2.

L'officier de quart et le timonier ont indiqué que, dans les instants qui ont suivi la panne, ils ont sélectionné le mode de commande NFU. Cependant, comme ils n'ont observé aucun mouvement du gouvernail d'après l'indicateur d'angle de barre, ils ont sélectionné de nouveau le mode de commande FU.

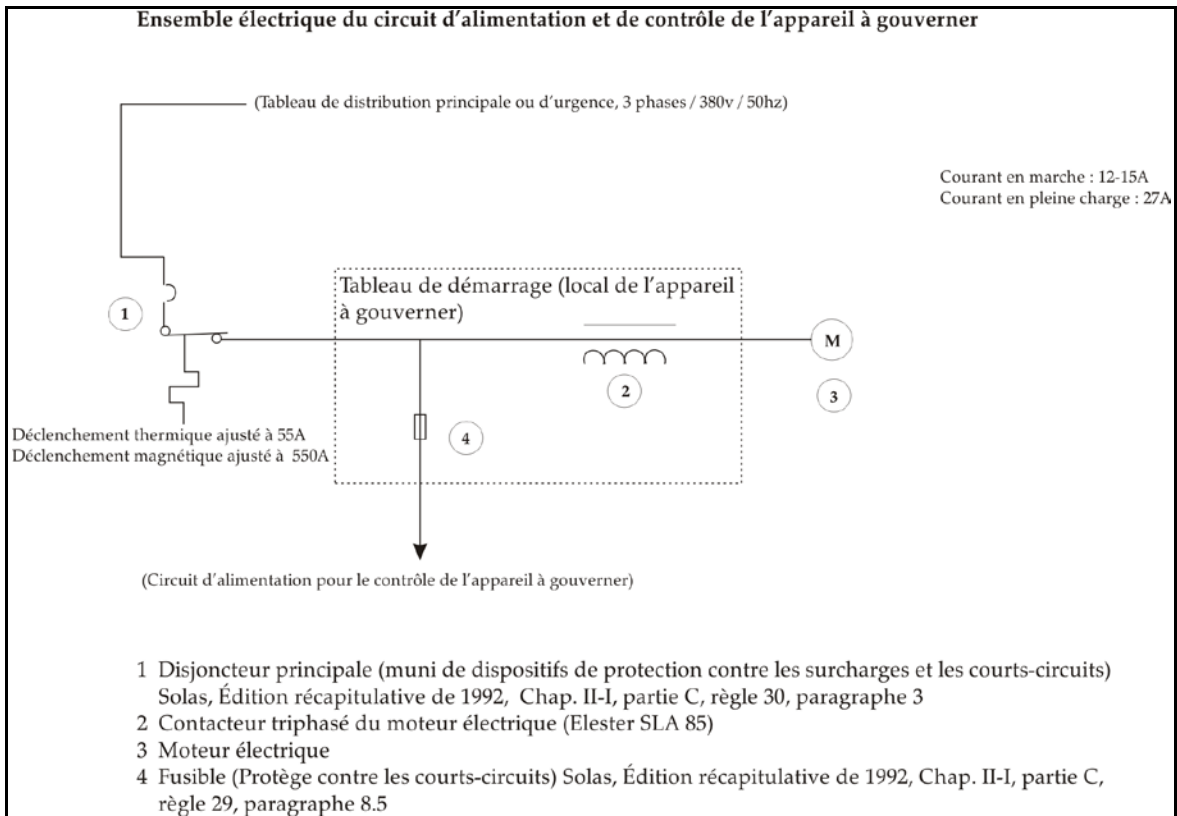
Le circuit d'alimentation de commande de l'appareil à gouverner du navire répondait aux exigences de la Convention SOLAS. Toutefois, tout en étant conforme, le point où l'alimentation était prise et l'endroit où le dispositif de surcharge était installé font qu'une panne imprévue de l'installation de commande en mode FU et NFU peut survenir. Un essai a permis de déterminer que l'ouverture soudaine du disjoncteur principal provoque une perte d'alimentation dans l'artère du groupe moteur n° 1 et provoque ainsi une panne de la commande en mode FU (voir

Figure 1). Pour protéger l'artère d'alimentation, le disjoncteur principal du groupe moteur n° 1 est muni de deux dispositifs de protection, un contre les courts circuits et l'autre contre les surintensités. Ces deux types de protection sont permis en vertu de la Convention SOLAS. Les résultats de l'essai effectué après l'échouement avec un mégohmmètre sur les composantes électriques du groupe moteur n° 1 n'ont révélé aucun signe de court-circuit. Tout porte à croire que le mauvais fonctionnement du mécanisme de fermeture du contacteur du moteur du groupe moteur, combiné au courant de démarrage élevé suite aux démarrages successifs, ont favorisé une surintensité supérieure à celle calibrée en long retard. Par conséquent, cette surintensité excessive a provoqué l'ouverture du disjoncteur principal.

La lettre d'information sur la sécurité maritime numéro 08/01, concernant l'inadéquation dans les règles de la Convention SOLAS relatives aux installations électriques de l'appareil à gouverner, a été envoyée à Transports Canada pour que ce ministère intervienne auprès de l'Organisation maritime internationale, si cela s'avérait
