RAPPORT D'ENQUÊTE MARITIME

M00N0098

ÉCHOUEMENT

PÉTROLIER *MOKAMI*

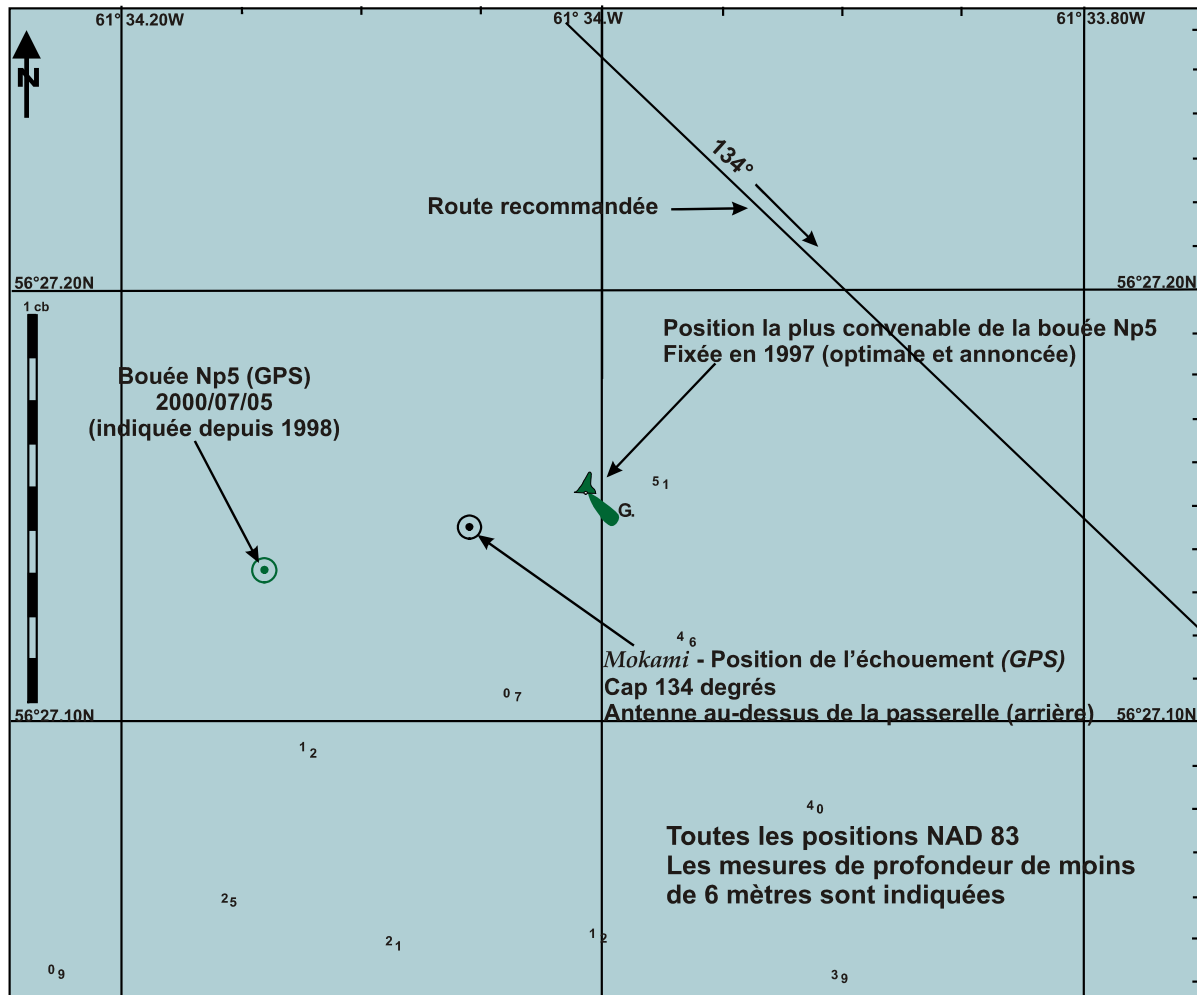
- 18/07/1997 : Selon l'usage, le navire de la Garde côtière canadienne, *NGCC J.E. Bernier*, a mouillé la bouée NP5 à la position optimale⁷ après une évaluation sur place. La bouée a été placée dans le coin nord-est d'un banc s'étendant en direction nord-est à partir de l'île Palungitak par 56° 27' .050 N, 061° 34' .180 O d'après le système référence orphelin de la carte n° 4748 du SHC – carton intérieur du passage Bridges⁸. Un REB a été envoyé au bureau régional du Programme des SNM. La position « indiquée » de la bouée était la « position optimale » (voir la figure 2). Cette position fait le point selon le NAD 83.

Automne 1998 : Le relevé de position DGPS indiquait que la bouée NP5 n'était pas à sa position optimale¹⁰ établie en 1997. Cette anomalie n'a pas été notée sur le REB. Les angles horizontaux au sextant ont aussi été relevés et consignés pour la bouée, mais ils ne correspondaient pas avec la position DGPS. Une fois reportée sur la carte, la position se trouvait du côté opposé de la route recommandée.

- L'équipe de navigation s'est fiée sur la bouée NP5, qui se trouvait à sa position indiquée, 160 m à l'ouest de la position indiquée fixée en 1997. L'équipe s'est fiée à la bouée pour modifier le cap du navire, ne tenant pas compte des repères visuels et électroniques, en dépit des différents ouvrages et publications relatifs à la navigation qui avertissent les marins que les bouées peuvent être hors position et qu'il faut être prudent quand on s'en sert comme aide à la navigation¹¹.
