RAPPORT D'ENQUÊTE MARITIME
M00W0220

ABORDAGE

DU TRAVERSIER *SPIRIT OF VANCOUVER ISLAND*
ET
DE L'EMBARCATION DE PLAISANCE *STAR RUBY*
AU PASSAGE COLBURNE (COLOMBIE-BRITANNIQUE)
LE 14 SEPTEMBRE 2000

Rapport numéro M00W0220

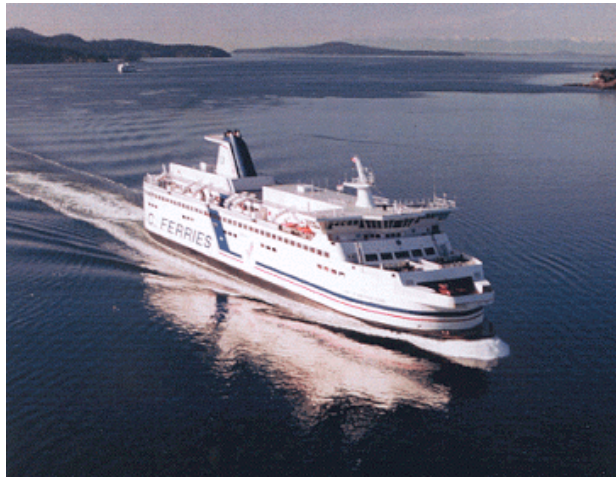
Dans le passage Colburne, les embarcations viennent sur bâbord, vers le chenal balisé qui sépare l'île Piers de l'île de Vancouver. Apparemment, le *Star Ruby* poursuit sa route et dépasse les multiples postes d'accostage de la gare de traversiers de la BCFC, se dirigeant vers le passage Gosse, avant de se replacer à environ 100 m derrière les autres embarcations de plaisance (voir la figure 1).

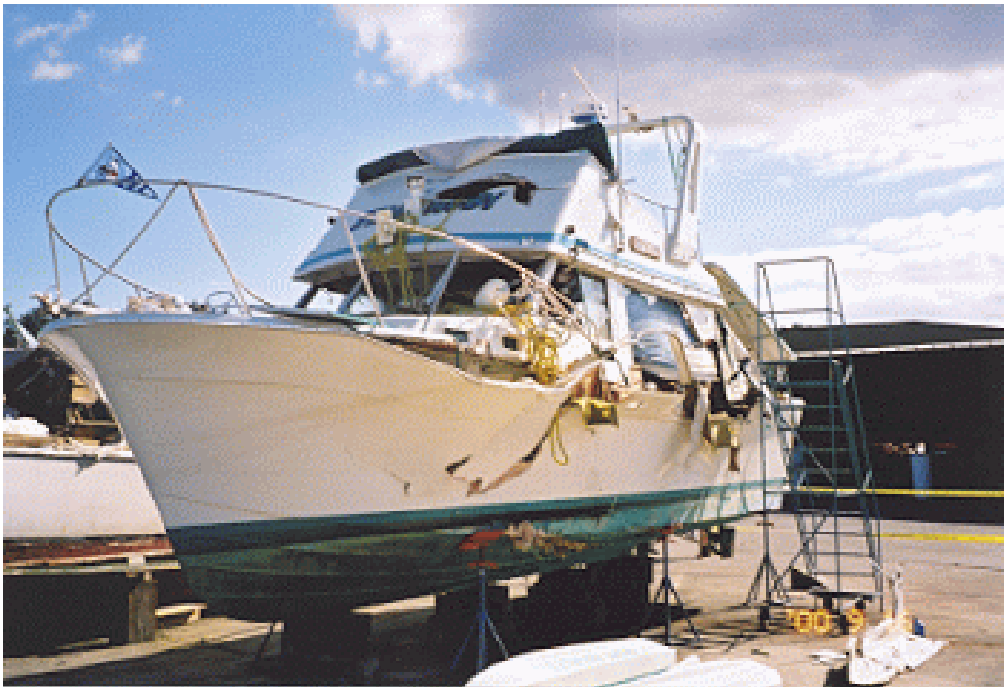
Le *Star Ruby* a subi des avaries importantes. À bâbord et en avant du maître couple, une partie de la coque portait d'importantes fractures et déchirures au-dessus de la ligne de flottaison et ne tenait plus à la coque que par son extrémité avant. La partie arrière bâbord de la superstructure avait été arrachée, laissant une ouverture béante dans la cabine. Sous la ligne de flottaison, entre le bouchain vif de bâbord et la quille, la coque avait été entaillée et déchirée par un conduit de dalot sortant de la coque du *Spirit of Vancouver Island* près du logement d'ancre de tribord. L'accident n'a pas entraîné de pollution visible.

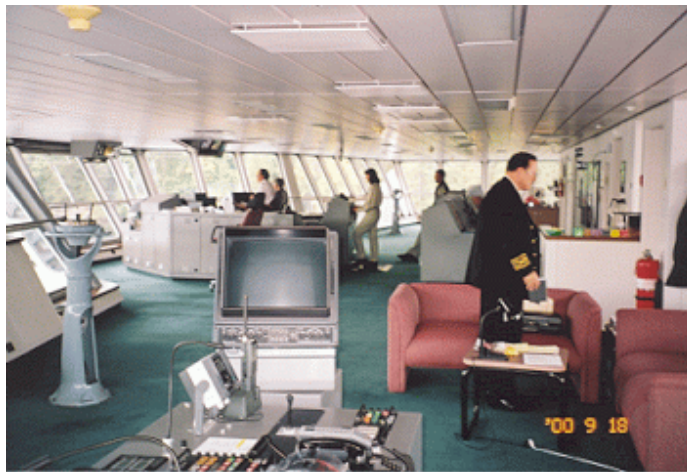
Le traversier est doté d'un modèle de passerelle intégrée qui applique les principes de l'ergonomie. L'officier qui dirige la manoeuvre prend place dans le fauteuil de bâbord à la console centrale, d'où il a accès, parmi d'autres instruments, au radar, aux commandes des machines et à l'équipement de communication. L'officier de navigation est assis immédiatement à tribord de l'officier qui dirige la manoeuvre et il se sert d'un radar et du VHF pour informer l'officier dirigeant la manoeuvre de tous les éléments utiles pour la navigation (dangers pour la navigation, trafic maritime, communications radio, etc.). Le champ de vision vers l'avant et de chaque côté de la passerelle est optimisé par de nombreuses vitres.
