RAPPORT D'ENQUÊTE MARITIME

M01C0029

ENVAHISSEMENT ET CHAVIREMENT

DES BATEAUX DE PÊCHE *SHANNON DAWN* ET *RACHEL M*
SUR LE LAC WINNIPEG (MANITOBA)

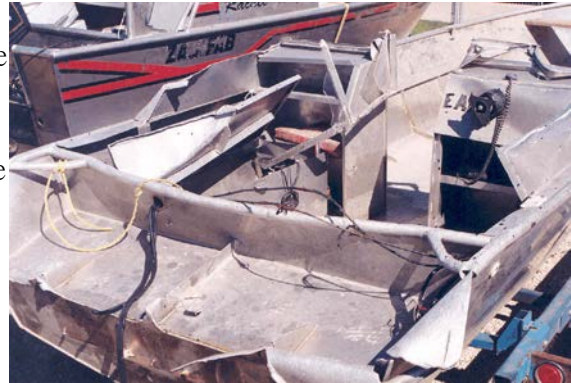
Quand on a retrouvé le *Shannon Dawn*, sa partie avant émergeait à la surface de l'eau, ce qui donne à penser que le bateau aurait chaviré après s'être enfoncé par l'arrière. Le bateau n'avait plus de moteur quand on l'a retrouvé. On croit que le moteur a été arraché du tableau arrière quand le *Shannon Dawn* est passé sur les premiers hauts-fonds de la pointe sud-ouest de l'île Berens. Le bateau aurait ensuite dérivé sur un mille environ. Les grandes quantités d'eau embarquées par le bateau ont dû créer un dangereux effet de carène liquide qui a dû réduire considérablement la stabilité du *Shannon Dawn*. La pompe d'assèchement n'a pas été retrouvée; toutefois, selon l'information recueillie, la pompe ne fonctionnait pas avant l'accident. Par conséquent, il a dû être impossible d'évacuer les paquets de mer embarqués par le bateau. Alors que le bateau roulait sur une mer démontée et qu'il était ballotté par les vagues, l'effet de carène liquide créé par l'eau retenue à bord a dû contribuer à le faire chavirer.
