RAPPORT D'ENQUÊTE MARITIME

M01L0129

PANNE DE L'APPAREIL À GOUVERNER
ET ÉCHOUEMENT

DU VRAQUIER *CEDAR*
PRÈS DE DESCHAILLONS-SUR-SAINT-LAURENT
LE 16 NOVEMBRE 2001

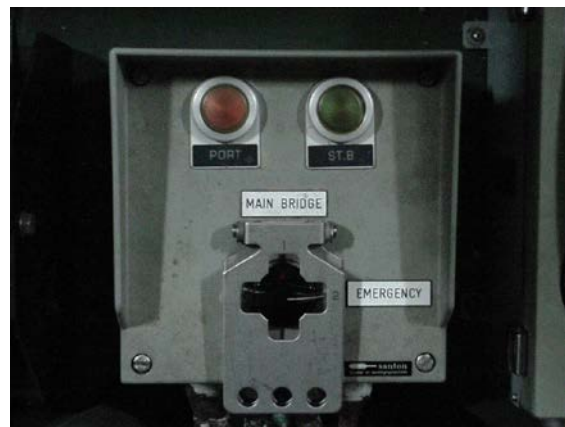
Peu après l'échouement, l'électricien du navire se rend au compartiment de l'appareil à gouverner et place le commutateur de transfert d'urgence (figure 3) sur *Emergency* pour isoler la commande de l'appareil à gouverner de la timonerie. Il essaie ensuite de déplacer le gouvernail au moyen des boutons-poussoir NFU situés de chaque côté du commutateur. Le gouvernail répond normalement. Après quelques essais, l'électricien place le commutateur sur *Main Bridge* pour transférer la commande de l'appareil à gouverner à la timonerie. Les essais subséquents dans la timonerie confirment que le gouvernail répond bien en mode FU et NFU.

L'enquête a révélé la présence d'un fil électrique desserré à l'intérieur du commutateur de transfert d'urgence, situé dans le compartiment de l'appareil à gouverner (figure 3). Ce fil servait à la transmission du signal de commande au solénoïde du distributeur de la servocommande de droite qui commandait le déplacement du gouvernail à gauche. On a également trouvé d'autres fils desserrés à l'intérieur de ce commutateur. Les fils présentaient des signes de sertissage avec un outil autre qu'une sertisseuse appropriée.

6. Toutes les connexions desserrées à l'intérieur du commutateur de transfert d'urgence situé dans le compartiment de l'appareil à gouverner ont été serties et assujetties correctement.

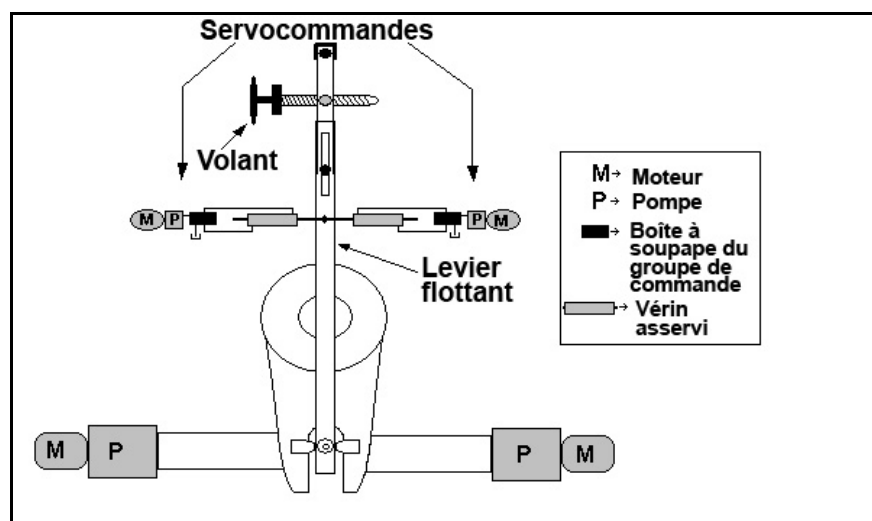
Le *Cedar* est équipé d'un appareil à gouverner hydro-électrique à chariot à articulation mobile (Rapson) de type RM21-040 fabriqué par Kawasaki. La commande de gouvernail est constituée de deux presses alimentées par deux pompes à débit variable (pompes principales de l'appareil à gouverner), chacune ayant son propre moteur électrique. Les pompes principales sont actionnées par un levier flottant qui peut être commandé par un des récepteurs de télémoteur hydraulique ou par les deux. Chaque récepteur de télémoteur comprend une servocommande et un vérin. Les vérins asservis, en symétrie axiale, sont raccordés au levier flottant à un point commun (figure 4).

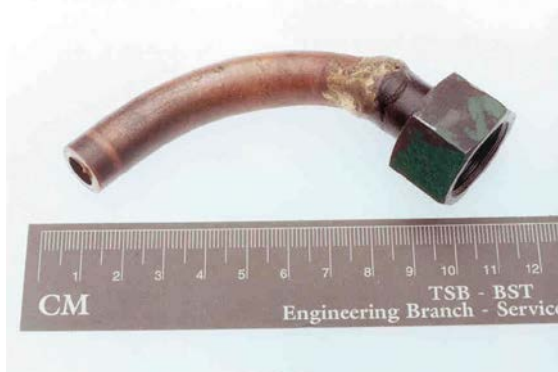
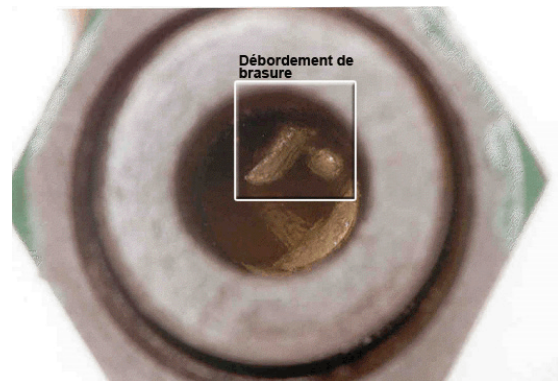
Au moment de leur installation au chantier naval, les tuyaux de raccordement des servocommandes étaient en cuivre. Les raccords de tuyauterie ont été effectués à l'aide des méthodes de brasage direct et de joints aboutés simples (figure 5). Les joints contenaient une grande quantité de brasure à l'extérieur, et le joint qui a été examiné minutieusement lors de l'enquête contenait un débordement de brasure dans le trou d'alésage interne (figure 6). On

a calculé que l'obstruction devait limiter l'écoulement à quelque 70 % du débit de conception⁸. Les pliures de la tuyauterie étaient non symétriques et aplaties à certains endroits, au point que, au cours des réparations effectuées après l'échouement, la Sécurité maritime de Transports Canada a exigé que toute la tuyauterie des servocommandes soit remplacée par des tuyaux d'acier pliés, ajustés et calibrés correctement.

1. La tuyauterie hydraulique des servocommandes a été remplacée par des tuyaux d'acier pliés et calibrés correctement. La tuyauterie a également été ajustée en vue de travaux de soudage et de brasage.

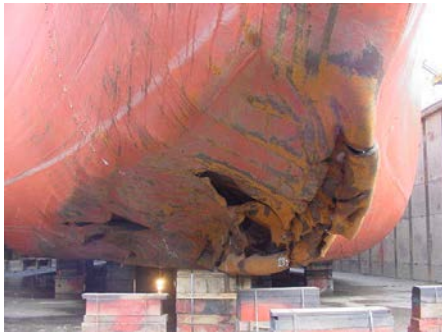
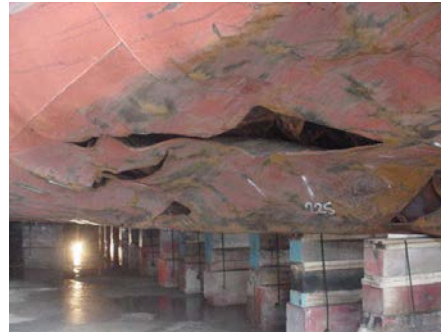
Le coqueron avant et le double-fond de ballastage n° 1 tribord ont été perforés entre les couples 216 et 235 (sur environ 12 m) entre la tôle de quille et le bouchain de tribord. Le bordé de carène a été renforcé de quelque 600 mm. La tôle de la quille en caisson était aussi défoncée à partir du couple 175 jusqu'au couple 185. D'autres parties du bordé de fond présentaient des avaries aussi loin à l'arrière que le couple 151; la citerne n° 1 bâbord a été touchée ainsi que les citernes n° 2 bâbord et tribord, les citernes n° 4 bâbord et tribord, les citernes n° 5 bâbord et tribord et la citerne n° 7 tribord.

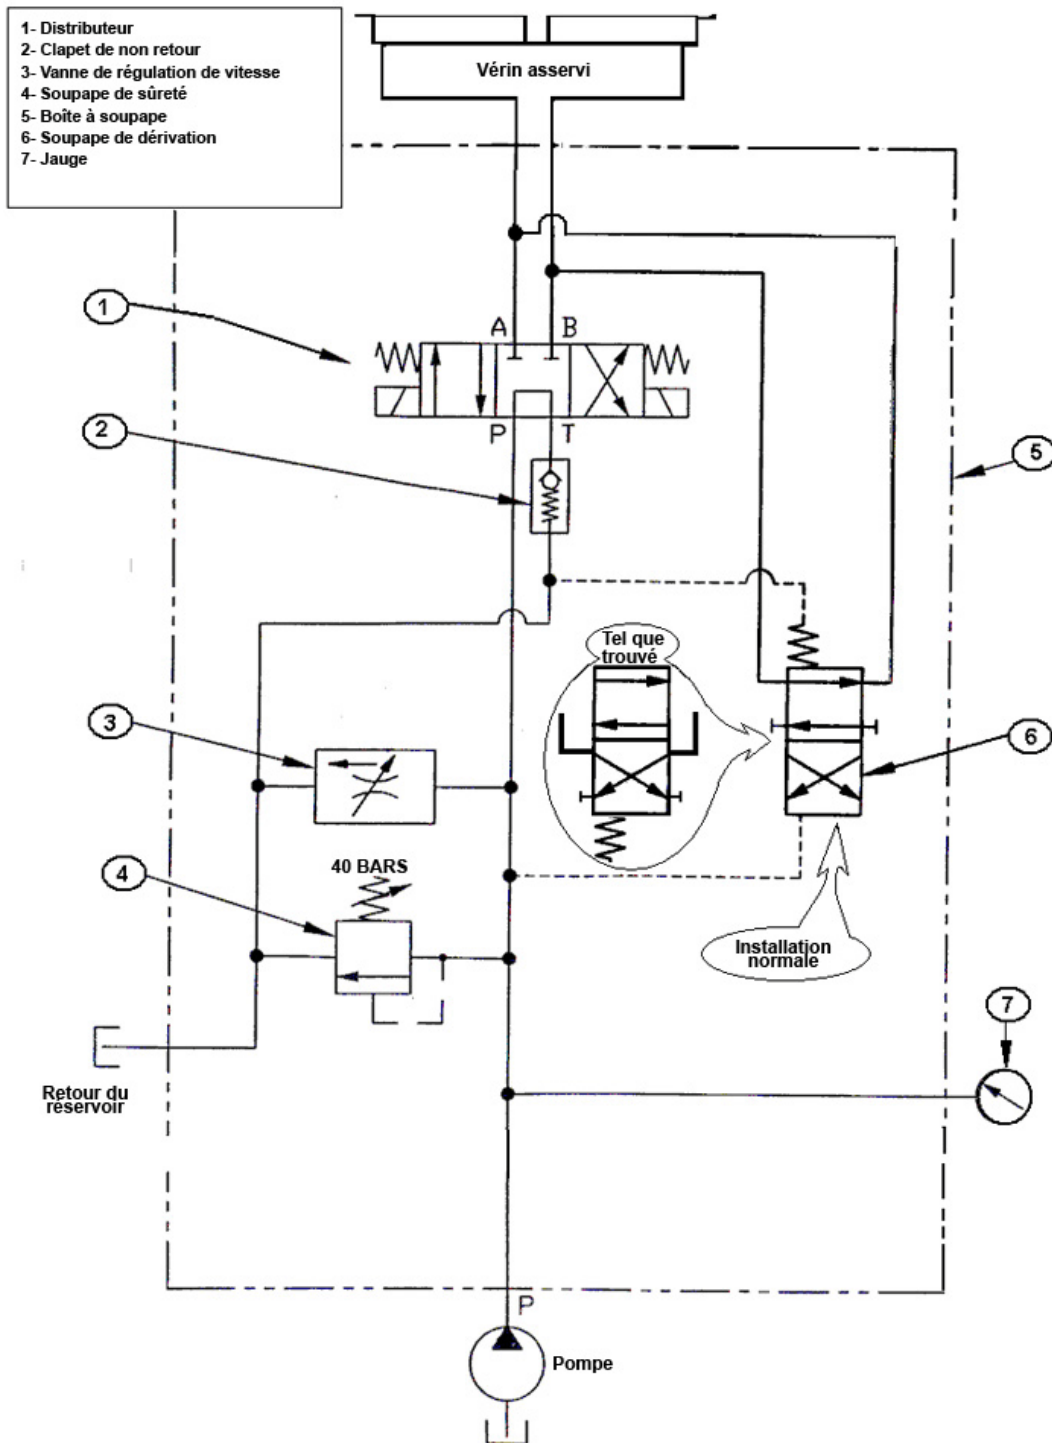
Annexe A - Boîte à soupape du groupe de commande

Après l'échouement, on a constaté que les soupapes de dérivation gauche et droite étaient en place dans la boîte à soupape du groupe de commande de chaque servocommande, mais qu'elles avaient été mal installées (le distributeur à tiroir cylindrique se trouvait du même côté que la pression de la pompe hydraulique)⁵.

4. Les soupapes de dérivation des vérins asservis de gauche et de droite ont été réinstallées correctement.
5. Des plans des servocommandes hydrauliques ont été dessinés et classés à bord.
