RAPPORT D'ENQUÊTE MARITIME

M02W0061

DÉFECTUOSITÉ DU SYSTÈME DE COMMANDE AUTOMATIQUE DE
L'ORIENTATION DES PROPULSEURS EN L

BOWEN QUEEN

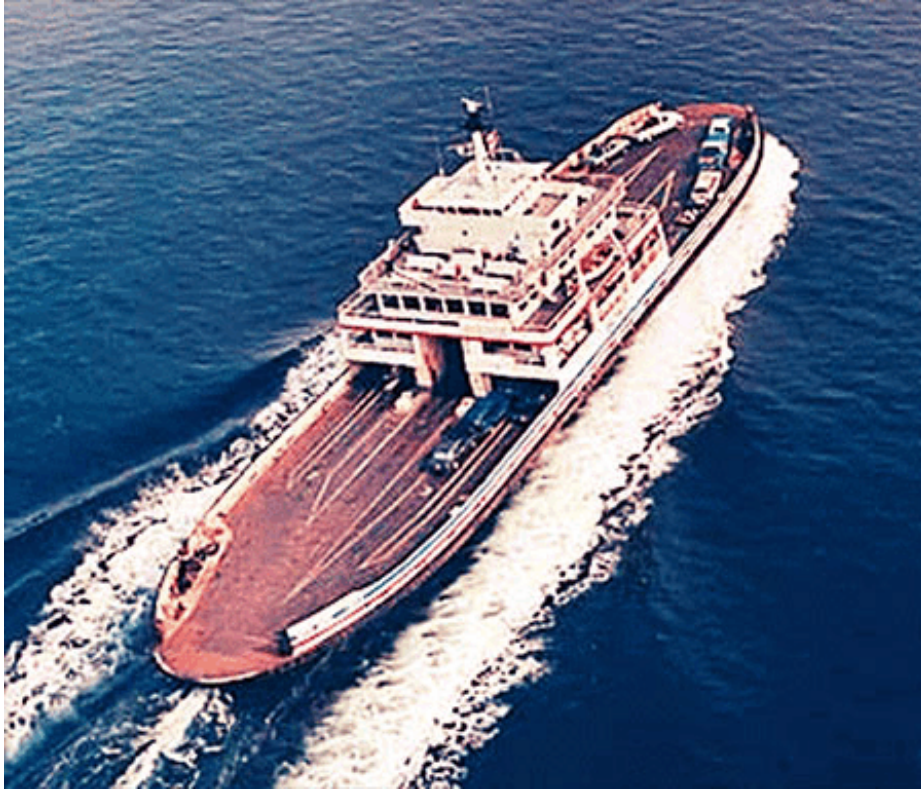
Le *Bowen Queen* est un traversier côtier mixte amphidrome conçu pour transporter 70 voitures sur le pont principal et 387 passagers-piétons sur les deux ponts supérieurs (voir la figure 1). La propulsion et la direction sont fournies par quatre propulseurs en L, un à chaque coin de la coque. Les propulseurs en L sont orientables en azimuth, sur 360°, et sont mus indépendamment par des moteurs diesels unidirectionnels, via des coupleurs hydrauliques. Ils peuvent être commandés directement de deux postes, soit de la timonerie ou de la salle des machines. En service régulier, ils sont commandés de la timonerie.

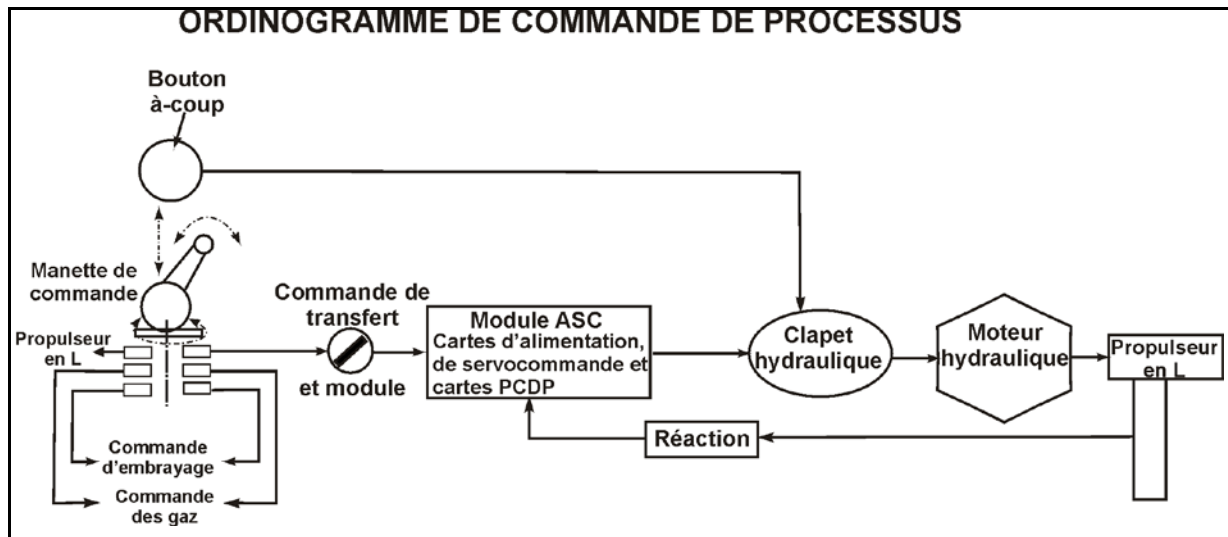
Dans ce mode, le dispositif de commande automatique de la direction est placé en dérivation et le clapet hydraulique est directement commandé par le bouton à-coup (voir la figure 2). Chaque propulseur en L a son propre bouton à-coup et celui-ci comporte trois positions (la position centrale étant le point « zéro » ou point mort, tandis que les positions situées de chaque côté du centre font tourner le propulseur dans le sens des aiguilles d'une montre ou dans le sens contraire). Cette rotation se poursuit tant que le bouton est maintenu dans la même position. Celui-ci est muni d'un ressort de rappel qui le ramène en plein centre, au point mort, quand on le relâche, ce qui interrompt la rotation du propulseur.
