RAPPORT D'ENQUÊTE MARITIME
M03L0124

ENVAHISSEMENT PAR LES HAUTS ET ÉCHOUEMENT

DU BATEAU DE PÊCHE *EVAN RICHARD*
AU LARGE DE L'ÎLE D'ANTICOSTI (QUÉBEC)
LE 29 SEPTEMBRE 2003

Rapport numéro M03L0124

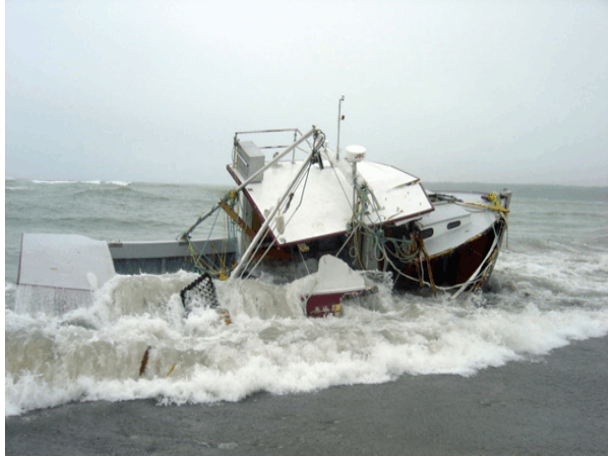
Le *Evan Richard* a été endommagé quand il s'est échoué sur la rive à environ 3 milles marins du lieu où l'appel de détresse a été lancé. Sous l'action des vagues, il a été complètement détruit et est maintenant considéré comme une perte totale.

Photo 3. Le *Evan Richard* sur la plage de l'île d'Anticosti quelques heures après le naufrage

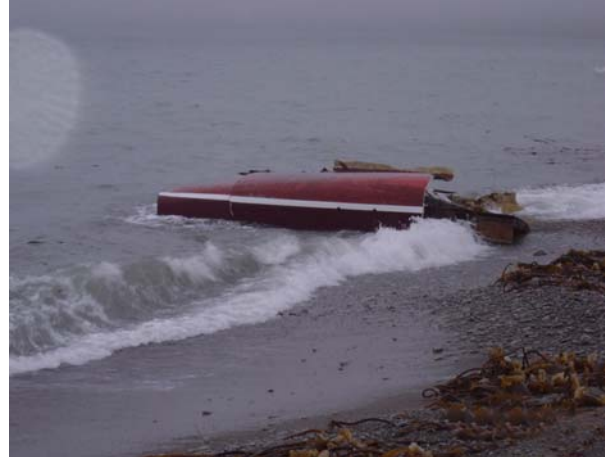
Photo 4. Épave du *Evan Richard* sur la plage de l'île d'Anticosti le 3 octobre 2003

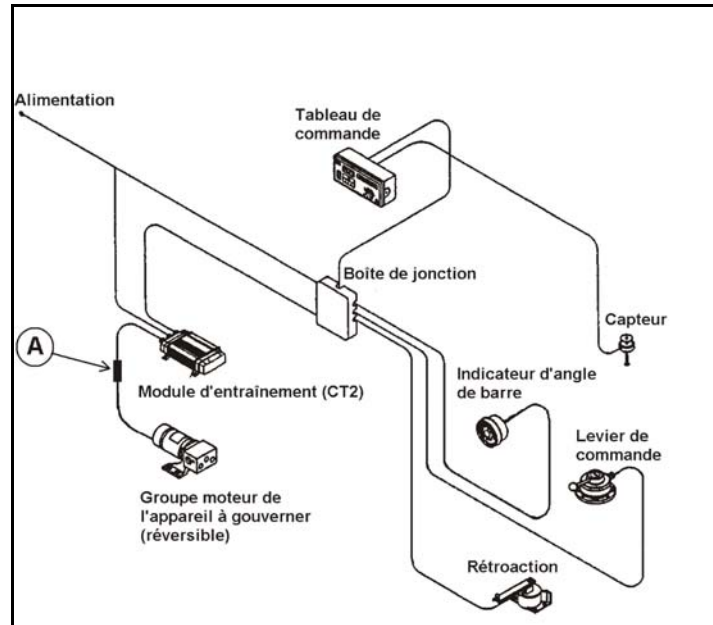
Figure 2. Croquis du circuit électrique de la servodirection sur le *Evan Richard*

Lors de l'installation, on a ajouté un fusible de 20 A entre le module d'entraînement et le groupe moteur (voir « A », figure 2). L'expérience a démontré que le groupe moteur de l'appareil à gouverner était porté à tomber en panne en mer. L'ajout du fusible avait pour but de limiter l'entretien et le remplacement de cette pièce.

Lors d'essais en mer dans les jours précédant le départ, le capitaine a signalé au technicien que le fusible avait fondu à quelques reprises. Une évaluation a permis de conclure que le fusible fondait quand la barre était maintenue à droite ou à gauche toute; le système n'était pas muni d'un interrupteur de fin de butée. Une surcharge était ainsi provoquée dans le circuit et faisait fondre le fusible de 20 A. Pour palier à ce problème, on a proposé d'installer un autre type de servodirection, mais le capitaine a décidé de conserver le système en place étant donné le coût additionnel de remplacement.

Selon l'information recueillie, la panne de l'appareil à gouverner est survenue lorsque la servodirection a été utilisée pour tourner le bateau dans la mer. L'inspection des circuits de la servodirection a révélé qu'un fusible connecté en série entre le groupe moteur de l'appareil à gouverner et le module d'entraînement avait fondu.

Pour protéger le groupe moteur de l'appareil à gouverner des variations de courant lors du fonctionnement normal du système, le fabricant a prévu une protection thermique de 30 A à l'intérieur du module d'entraînement. Selon le fabricant, l'ajout d'un fusible de 20 A (voir « A », figure 2) n'augmente pas la sécurité du système et peut même l'empêcher de fonctionner correctement.

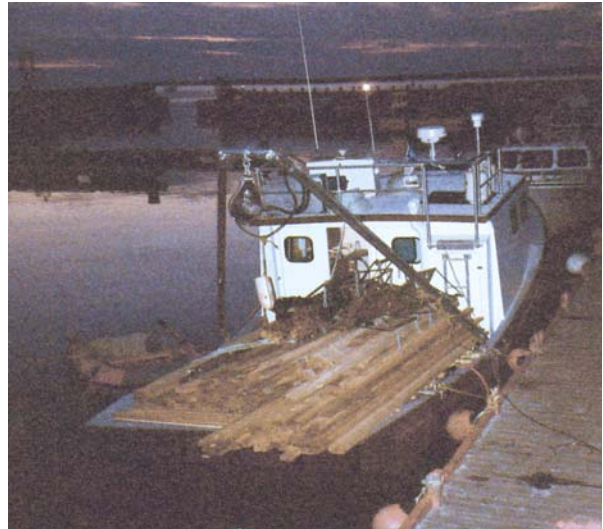
Il n'y avait pas de marques de franc-bord ni de ligne de charge sur le *Evan Richard*. Une fois le bateau chargé, la distance entre la surface de l'eau et le dessus du pavois était de quelque 45 cm (voir l'annexe A). Les drains avaient été obturés avec des bouchons en bois, mais comme ils n'étaient pas étanches, une pompe électrique avait été installée pour vidanger l'eau qui s'infiltrait sur le pont arrière.

Photo 5. Vue de l'arrière du *Evan Richard* avec son chargement avant le départ de Bas Caraquet

Le *Evan Richard* avait une cargaison de quelque 6570 kg, soit environ le double des chargements qui se faisaient à l'époque. Ainsi chargé, le pont arrière se trouvait à environ 20 cm sous la ligne de flottaison et les drains obturés n'étaient pas étanches (voir l'annexe A). La pompe électrique utilisée pour vidanger le pont arrière se devait de demeurer fonctionnelle pendant tout le voyage pour assurer la sécurité de l'équipage.

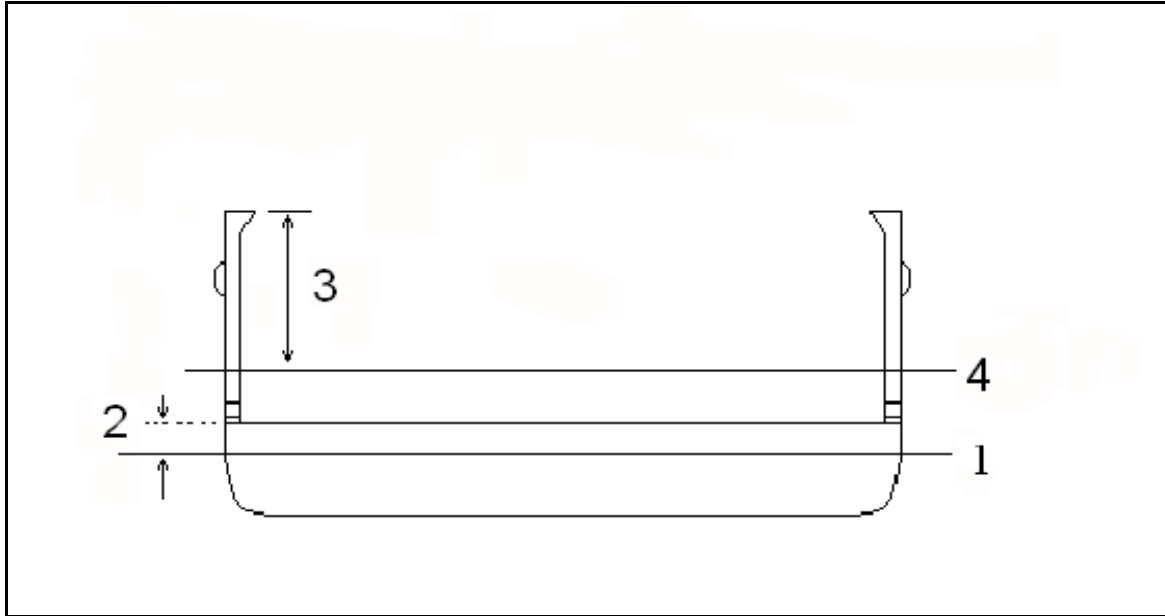
Annexe A – Croquis de la coupe transversale du *Evan Richard*

Croquis non à l'échelle de la coupe transversale du *Evan Richard*, à l'arrière des emménagements

1. Ligne de flottaison à l'état lège.
2. Distance entre la ligne d'eau et le pont étanche arrière : environ 10 cm à l'état lège (non à l'échelle).
3. Distance entre la surface de l'eau et le dessus du pavois : environ 45 cm.
4. Ligne de flottaison du navire en charge au départ de Bas Caraquet.
