# RAPPORT D'ENQUÊTE MARITIME

## M03L0148

### ÉCHOUEMENT

*DU VRAQUIER YONG KANG*  
**AU LARGE DE SAINT-JEAN, ÎLE D'ORLÉANS (QUÉBEC)**  
**LE 6 DÉCEMBRE 2003**

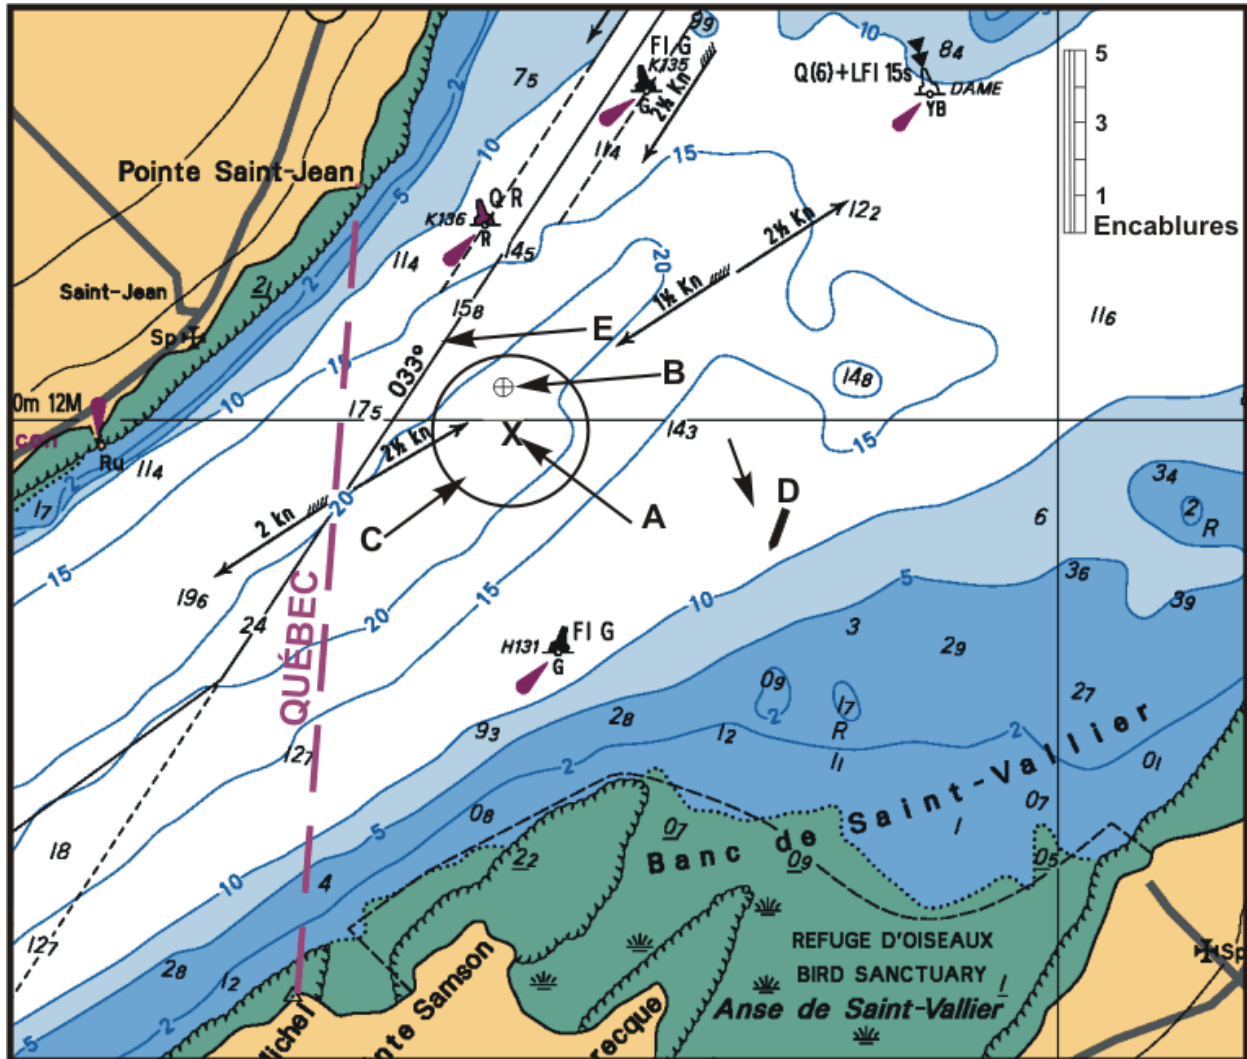
Figure 2. Mouillage Saint-Jean

- A. Position initiale de l'ancre du *Yong Kang*
- B. Position du *Yong Kang* selon le pilote en transit dans le secteur vers 22 h 5 le 3 décembre 2003
- C. Périphérie de la zone d'évitage autour de l'ancre
- D. Position de l'échouement du *Yong Kang* le 6 décembre 2003
- E. Alignement Saint-Michel

On ne fait pas référence au « mouillage Saint-Jean » dans les *Instructions nautiques*. Localisé au sud-est de Pointe-Saint-Jean, île d'Orléans, il offre un mouillage par fond de vase d'une profondeur de 10 à 24 m. Situé à l'intersection amont du Chenal du Sud et de la Traverse du Nord, il est délimité au nord par la bouée K135 et au sud par la bouée K131. La limite ouest correspond approximativement à la limite est du port de Québec. Au nord-est, on trouve la bouée cardinale sud « DAME », indiquant le début du récif de l'île Madame. La limite nord-ouest du mouillage se trouve à proximité de l'alignement de Saint-Michel qui est orienté au 033°-213°(voir la figure 2).
