# RAPPORT D'ENQUÊTE MARITIME

## M03N0047

### ABORDAGE

ENTRE LE NAVIRE DE LA GARDE CÔTIÈRE  
CANADIENNE *SIR WILFRED GRENFELL*  
ET LE BATEAU DE PÊCHE *GENNY AND DOUG*  
À L'EXTÉRIEUR DU PORT DE ST. JOHN'S  
(TERRE-NEUVE-ET-LABRADOR)

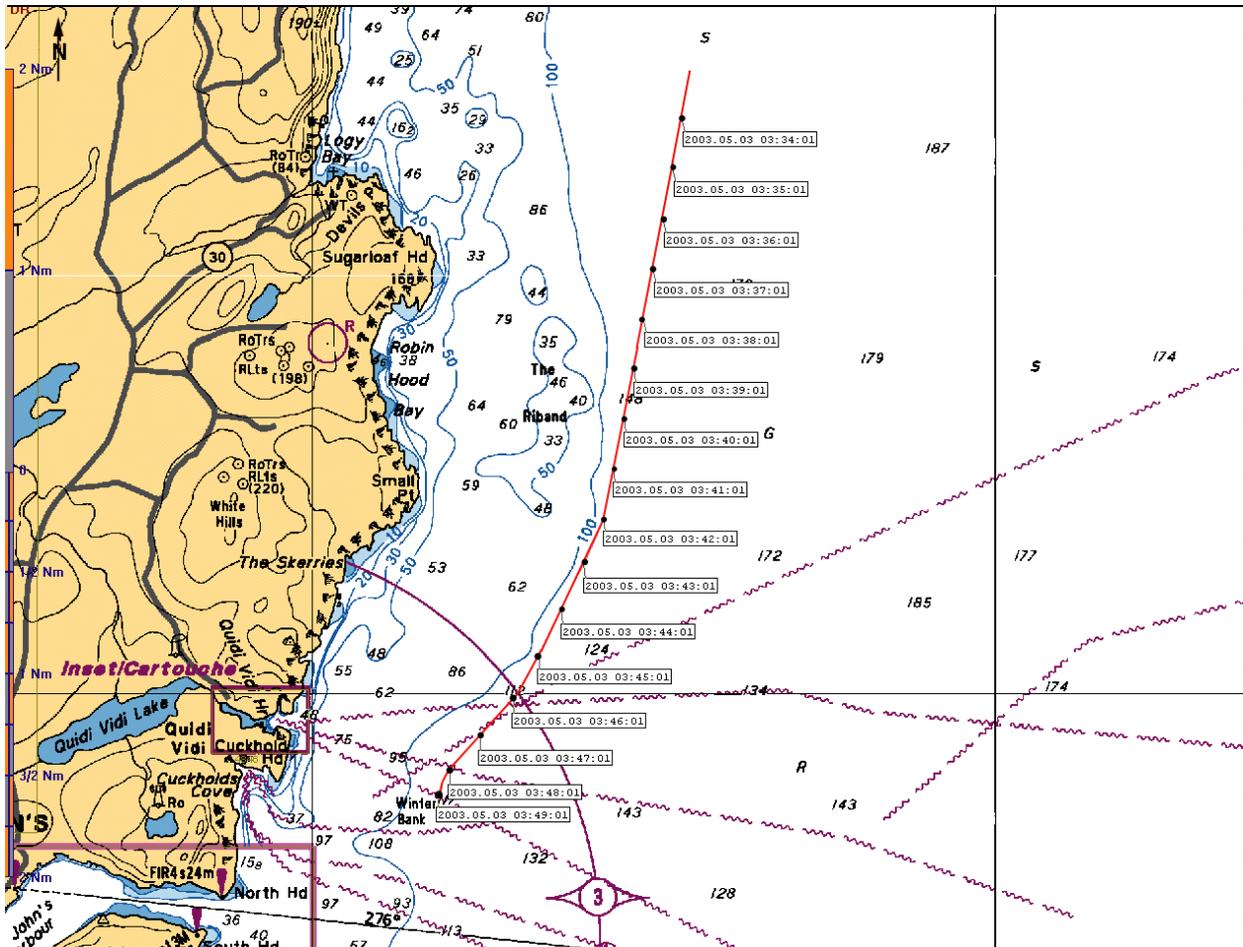
Figure 2. Route du NGCC *Sir Wilfred Grenfell* avant l’abordage (heures en UTC)

L'ECS à bord du navire est un appareil de navigation interfacé au radar, au GPS et au gyrocompas. L'évolution du navire peut être suivie sur une carte électronique grâce à la fonction *radar overlay* (superposition de l'image radar) qui affiche l'image radar en transparence sur la carte. Le système possède aussi une fonction *recording* (enregistrement) et *playback* (lecture) qui permet d'enregistrer avec précision la route et la vitesse du navire pour une réutilisation ultérieure (voir figure 2).

L'enregistrement de l'ECS indique que le NGCC *Sir Wilfred Grenfell* évoluait à une vitesse soutenue de 15 nœuds jusqu'à deux minutes avant l'abordage. Il faisait route à 11 nœuds une minute avant l'abordage et à 6 nœuds au moment de l'abordage.

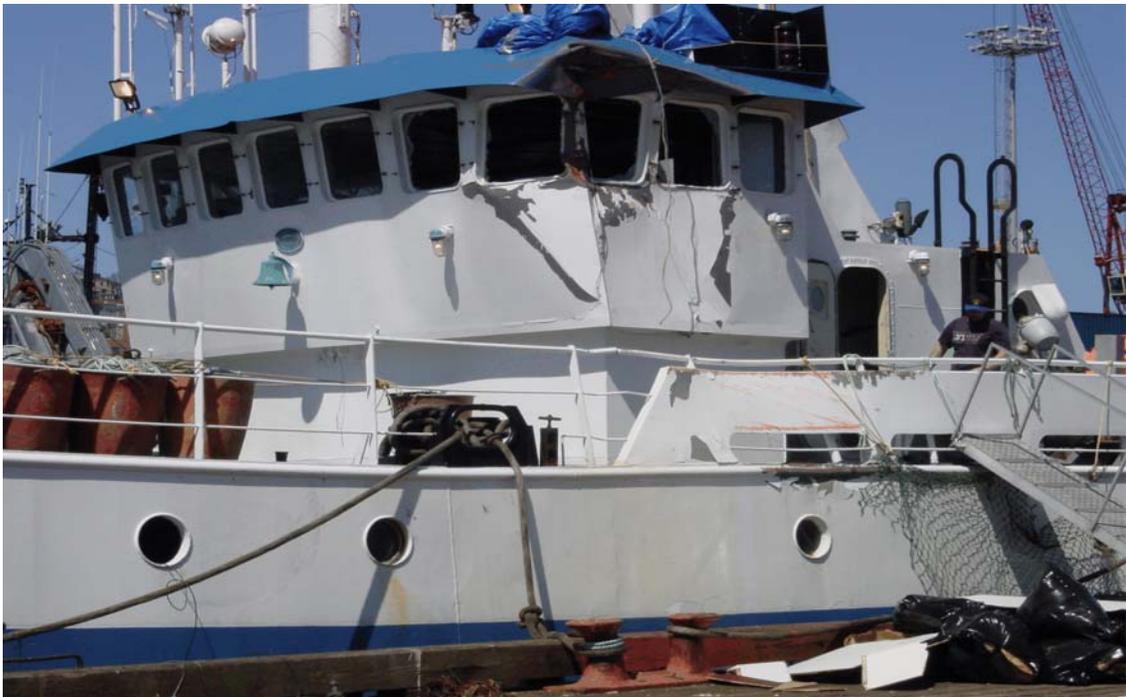
Après le premier impact, un deuxième contact se fait au droit du bordé extérieur du *Genny and Doug*, plus à l'arrière, près de la ligne de flottaison. L'abordage cause d'importantes avaries à la timonerie du *Genny and Doug* et des avaries moins importantes à son bordé extérieur bâbord. La partie avant du NGCC *Sir Wilfred Grenfell* subit de petites avaries se résumant à de légers enfoncements et à de petites éraflures. L'accident ne fait ni blessé ni pollution. Le vent souffle du sud-ouest de 5 à 10 nœuds; la visibilité est inférieure à un demi-mille.

**Photo 3.** Vue des dommages à la superstructure du *Genny and Doug*
