RAPPORT D'ENQUÊTE MARITIME

M03W0237

ÉCHOUEMENT

DU PORTE-CONTENEURS *CIELO DEL CANADA*
SUR LE FLEUVE FRASER (COLOMBIE-BRITANNIQUE)
LE 8 NOVEMBRE 2003

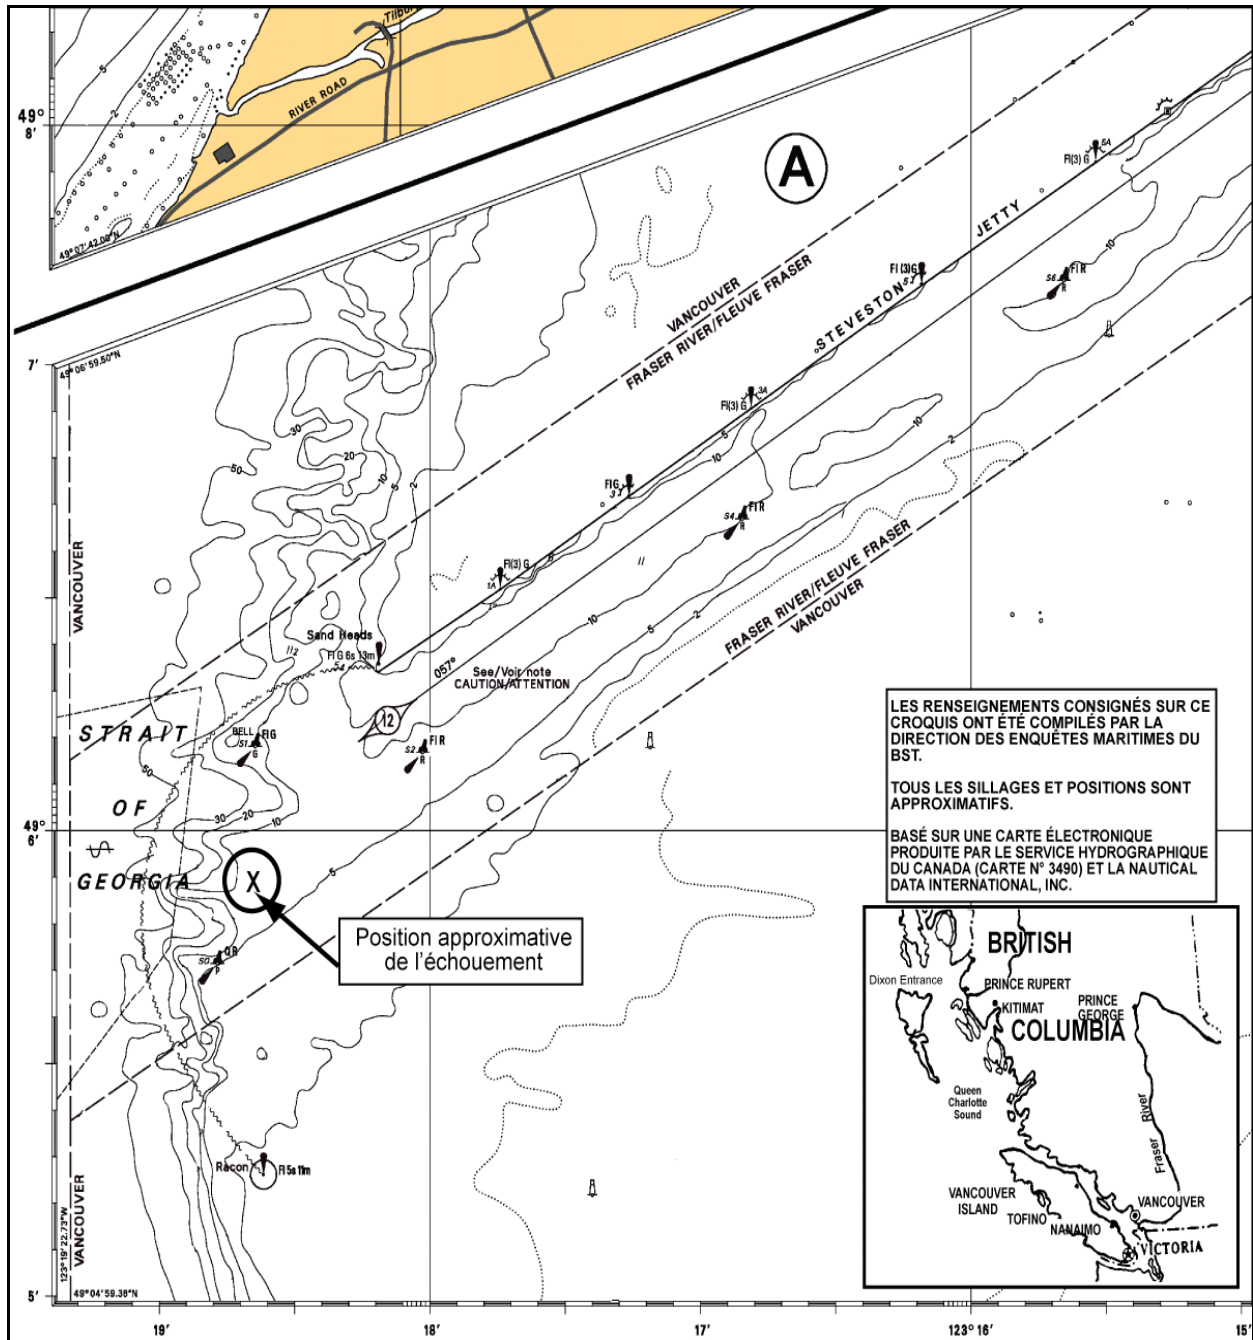
Figure 1. Lieu de l'échouement

chenal balisé, entre les bouées S2 et S0, à la position 49°05'55" N, 123°18'39" W. À la demande du pilote côtier, le pilote fluvial remonte à bord pour aider à la remise à flot du navire.

Le navire s'est échoué à l'intérieur du chenal balisé, entre les bouées S2 et S0 (comme le montre la carte n° 3490 du SHC à la Figure 1), où une barre qui se prolongeait dans le chenal dragué était signalée depuis trois ans. Les sondages du fleuve du 17 septembre 2003, auxquels le pilote du fleuve avait accès, indiquaient une profondeur de 6,3 m au-dessus du zéro des cartes à l'endroit où le navire s'est échoué. La tolérance de marée à ce moment était de 3,5 m, pour une profondeur d'eau disponible de 9,8 m. Cette profondeur reste toutefois inférieure aux 10,25 m du tirant d'eau maximal du *Cielo del Canada*.

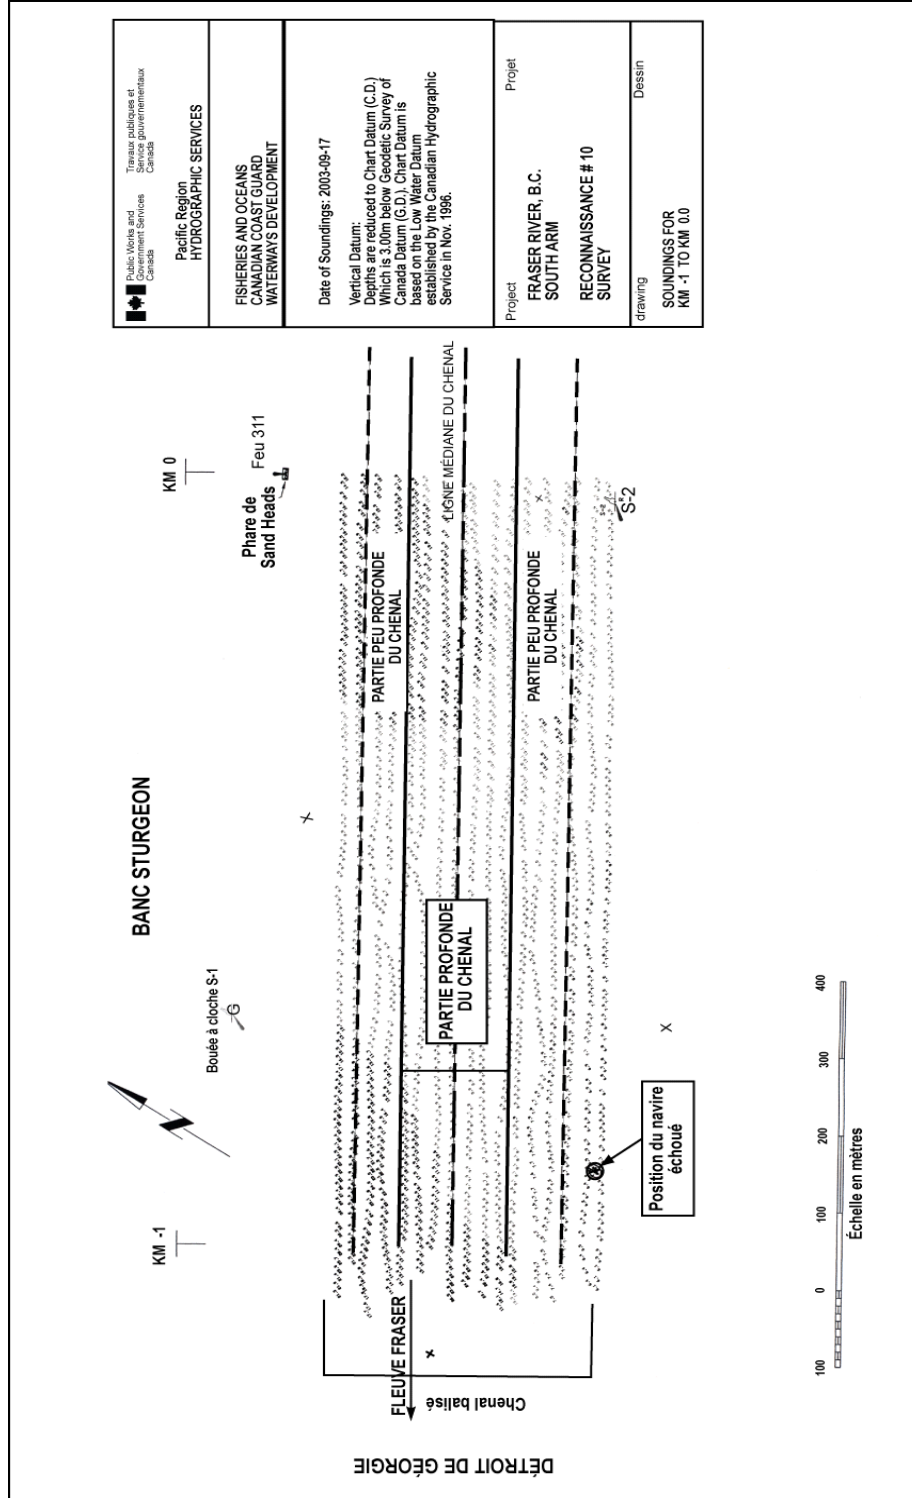
*Annexe C – Carte de sondage de la zone où s’est échoué le navire
(préparée par Travaux publics et Services
gouvernementaux Canada)*

La fiche indiquant les profondeurs du fleuve au lieu de l'échouement du *Cielo del Canada*, utilisée par le pilote du fleuve le 8 novembre 2003, était fondée sur un levé effectué le 17 septembre 2003. Les profondeurs indiquées pour le lieu de l'échouement varient entre 6,2 m et 6,3 m au-dessus du zéro des cartes.

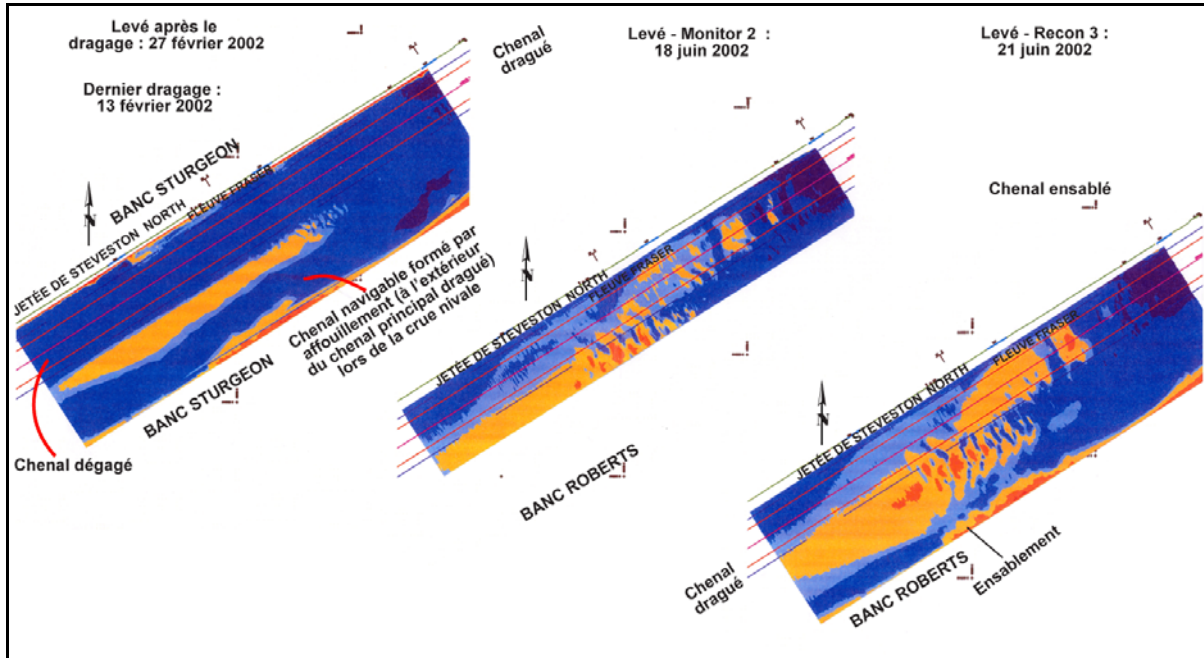
Annexe D – Schéma montrant le remplissage par la crue nivale

Changement rapide du chenal et zone montrant un chenal profond à l'extérieur du chenal principal.
