RAPPORT D'ENQUÊTE MARITIME
M04F0016

HEURT

DE QUAIS PRIVÉS ET D'UNE EMBARCATION DE PLAISANCE
PAR LE CHALAND OCEAN HAULER POUSSÉ
PAR LE REMORQUEUR EVANS McKEIL
SUR LA RIVIÈRE ST. CLAIR
DANS L'ÉTAT DU MICHIGAN AUX ÉTATS-UNIS
LE 10 JUILLET 2004

Rapport numéro M04F0016

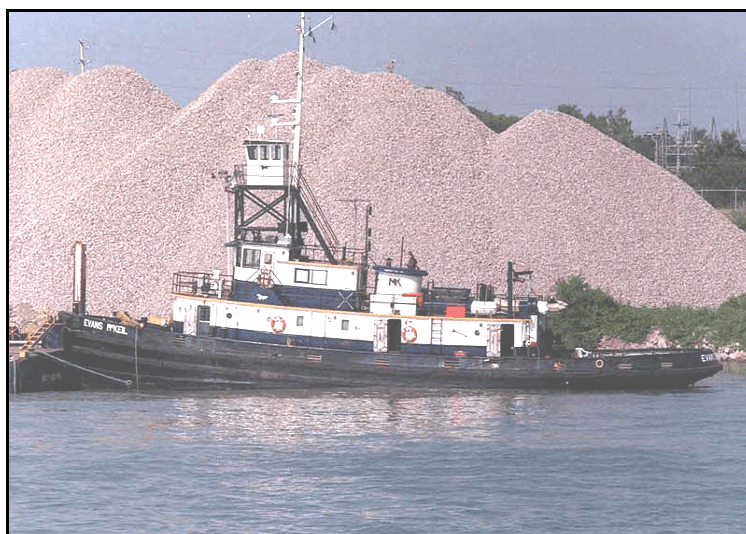
Le *Evans McKeil* est un remorqueur en acier doté d'une double timonerie. La timonerie supérieure est montée sur une tour au-dessus de la timonerie inférieure (qui est la timonerie principale). Une ou l'autre timonerie est utilisée selon que le chaland transporte des marchandises sèches sur son pont découvert ou une cargaison liquide dans ses citernes. Lorsque le chaland est sur lest ou à vide, seule la timonerie supérieure est utilisée, car elle offre la meilleure vue (voir les photos 1 et 2).

Photo 1. Le remorqueur *Evans McKeil*

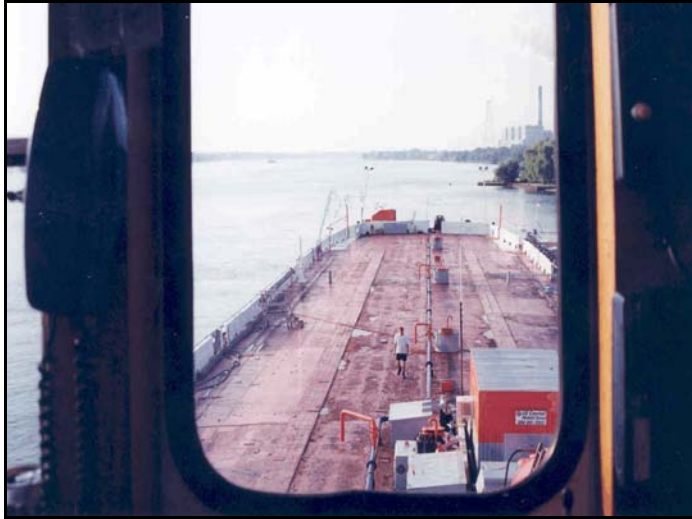
Photo 2. Vue depuis la timonerie supérieure du chaland

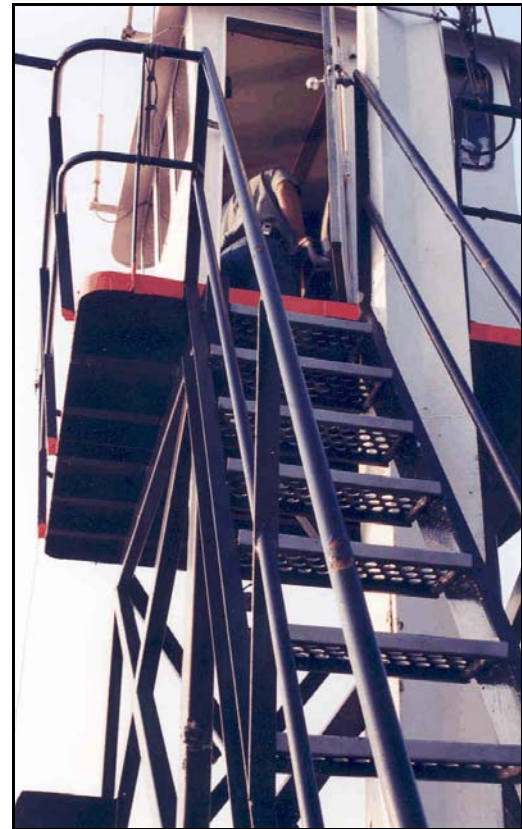
Photo 3. Escalier menant à la timonerie supérieure

Quand on quitte la timonerie supérieure, il faut descendre les 15 marches de l'escalier de la tour menant à la partie supérieure de la timonerie inférieure (voir la photo 3), puis descendre une échelle menant au pont de passerelle, marcher plusieurs mètres vers l'arrière, puis descendre une autre échelle menant au pont principal. On estime qu'il faut environ 90 secondes pour faire ce trajet en toute sécurité. La cabine du capitaine est située sur le pont de passerelle immédiatement à l'arrière de la timonerie inférieure.

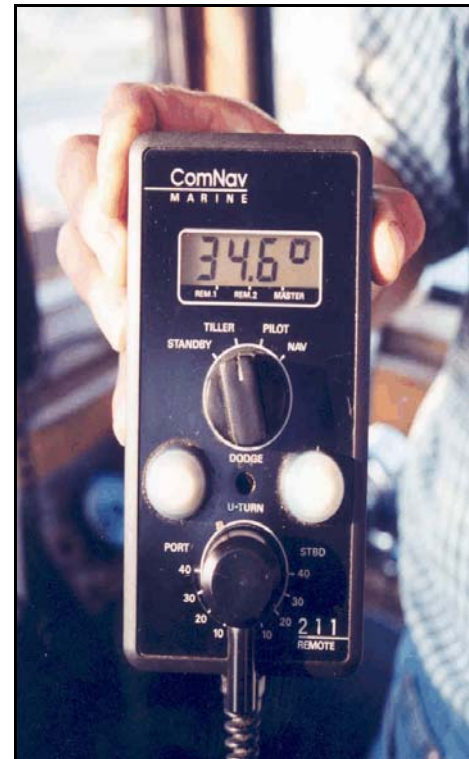
La commande à distance de l'appareil à gouverner est dotée d'un sélecteur de mode de gouverne à quatre positions : STANBY, TILLER, PILOT et NAV. Au-dessus du sélecteur de mode se trouve un petit écran ACL indiquant l'angle de barre ou le changement de cap en degrés (voir la photo 4).

Photo 4. Commande à distance de l'appareil à gouverner

Quand l'officier de quart a par inadvertance sélectionné un mode autre que le mode de pilotage automatique puis a quitté la passerelle, il n'y avait personne pour constater l'erreur.

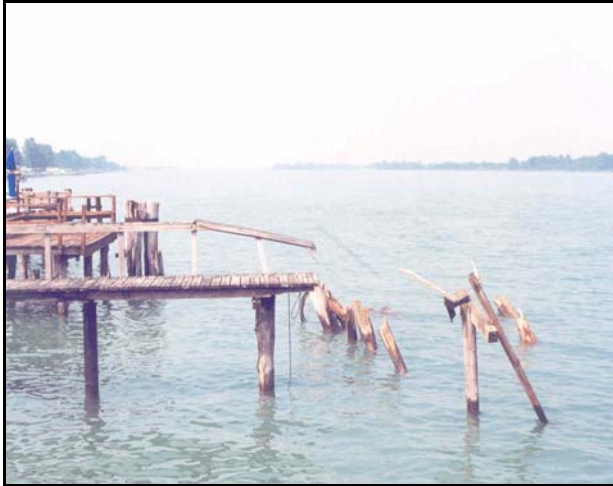
À 3 h 37 m 20 s, le convoi fait un changement de cap sur tribord pour gouverner au 359 °V, et la machine du remorqueur est placée à en arrière toute; à ce moment le chaland heurte des quais d'amarrage privés et endommage lourdement une embarcation de plaisance de 10 m (voir les photos 5 et 6). Le convoi poursuit sa route vers des eaux de moins en moins profondes.

Photo 5. Quai privé endommagé

Le remorqueur et le chaland sont restés intacts. Cependant, six quais d'amarrage privés ont été endommagés et une embarcation de plaisance a été déclarée perte réputée totale.

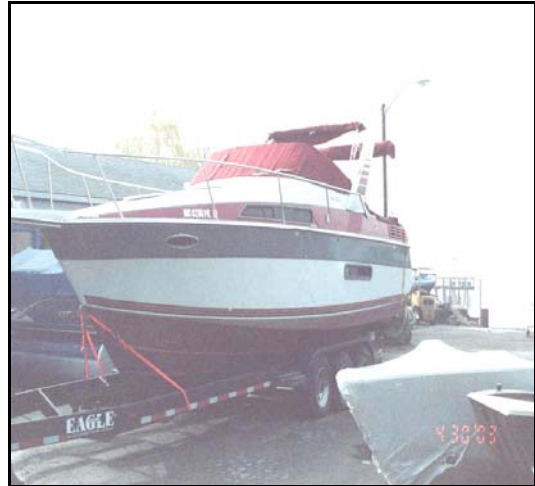
Photo 6. L'embarcation de plaisance avant l'événement
