**RAPPORT D'ENQUÊTE MARITIME**  
**M04L0050**

**ÉCHOUEMENT**

***CATHERINE-LEGARDEUR***

**LE 27 AVRIL 2004**

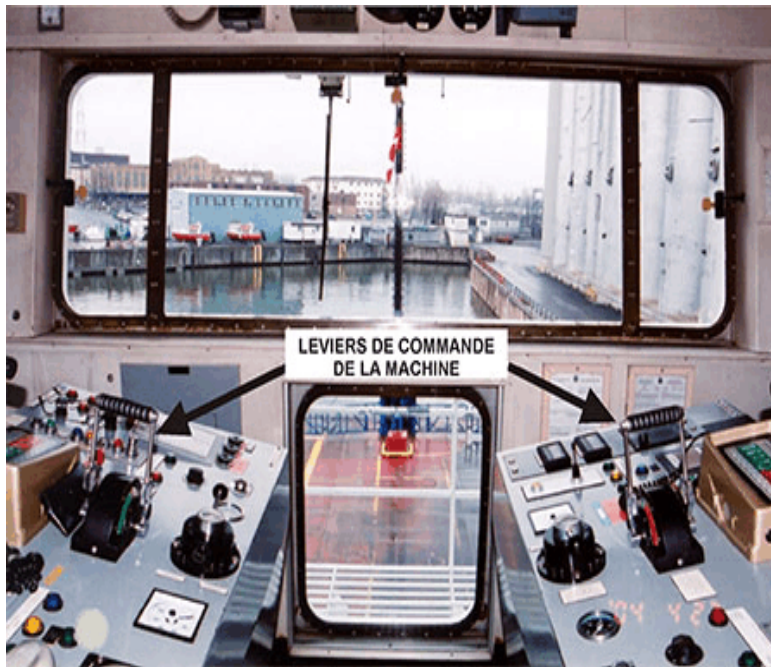
Photo 2. Postes de navigation sur la passerelle, vue avant ou arrière

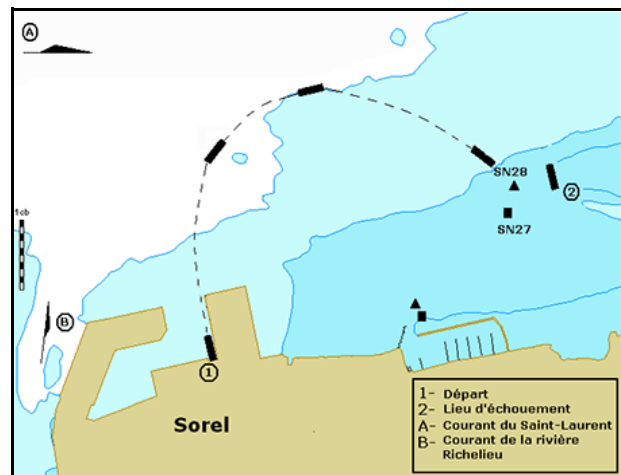
À 5 h 35, le navire fait route et après avoir quitté le bassin Lanctôt et doublé les jetées, il effectue rapidement une embardée à tribord dans le courant du fleuve portant au 075° à deux noeuds (voir la figure 1). Le capitaine et l'officier de pont remarquent tous deux que le cap du répéteur de gyrocompas dévie rapidement vers l'est.

Quand le personnel navigant surveille les radars, tous deux réglés sur l'échelle de 1,5 mille marin, les échos de la rive se déplacent rapidement, formant une image brouillée qui empêche le personnel navigant de déterminer la position du navire. Sans indices visuels et incapables d'interpréter l'information radar en raison de l'image brouillée produite par l'embardée, le capitaine et l'officier de pont utilisent l'affichage du GPS, qui change continuellement, pour avoir une idée de la vitesse du navire. Pendant qu'on essaie d'arrêter le navire en se guidant par cet instrument de navigation, la vigie signale la présence de bouées à l'avant. Le capitaine manoeuvre pour éviter les bouées et, peu après, vers 5 h 45, le navire s'échoue par 46°03'08" N, 073°06'09" W, sur un cap gyroscopique de 168° (voir la figure 1 et l'annexe A).

Figure 1. Parcours approximatif du traversier avant l'échouement

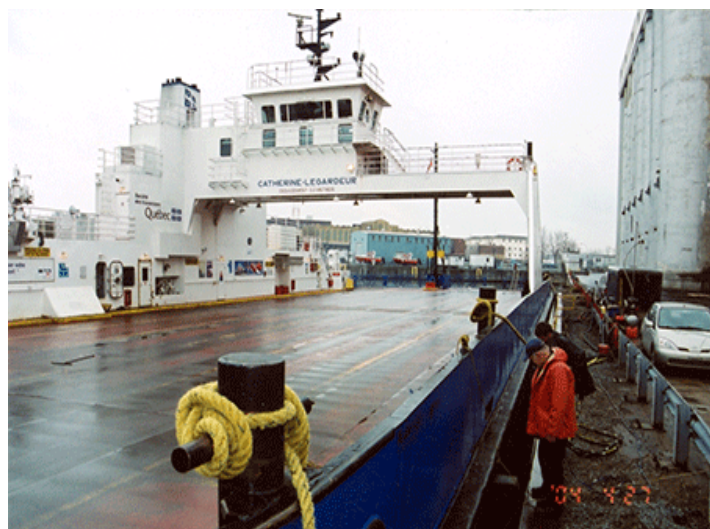
À 8 h 17, le brouillard s'est dissipé et, à l'aide du remorqueur *Ocean Gulf*, le *Catherine-Legardeur* est remis à flot. Le traversier reprend alors sa traversée jusqu'à Saint-Ignace-de-Loyola, débarque tous les véhicules et passagers, et rentre à Sorel, allège, pour subir une inspection (voir la photo 3). On ne constate aucune avarie apparente et le traversier reprend son service plus tard dans la journée.

Photo 3. Le *Catherine-Legardeur* avec le pont dégagé

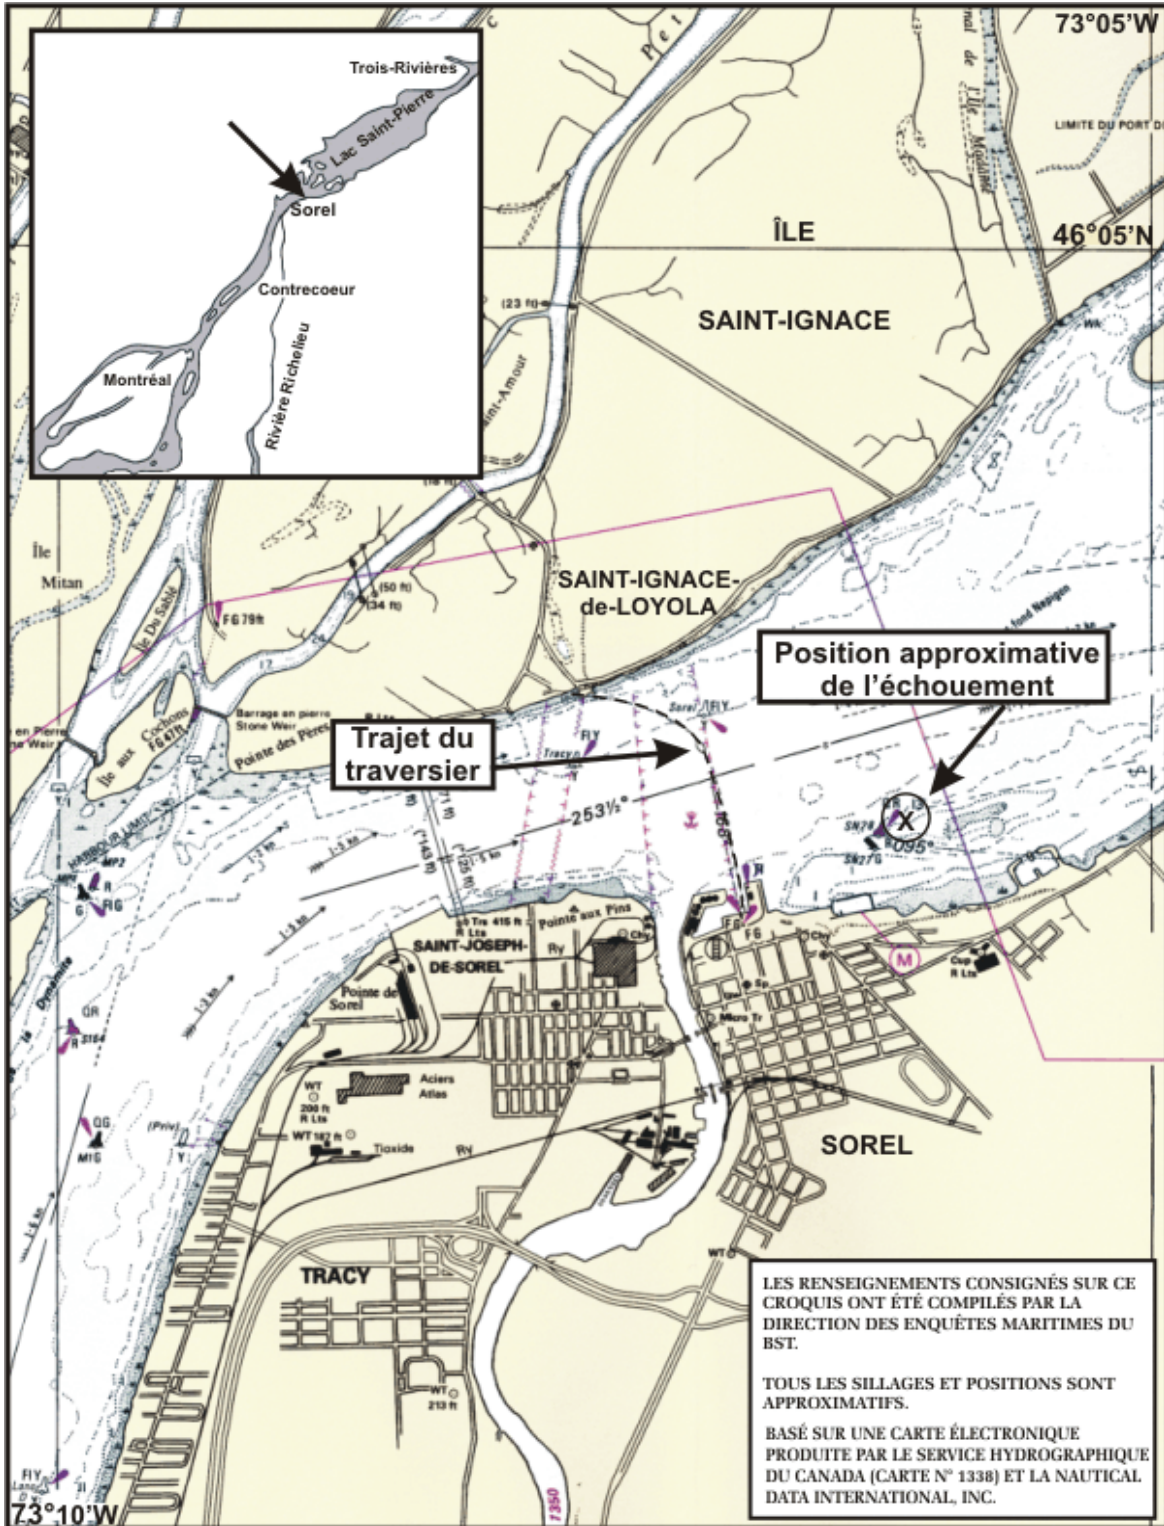
Figure 2. Trajet prévu par le traversier
