**RAPPORT D'ENQUÊTE MARITIME**  
**M04L0099**

**ABORDAGE**

**ENTRE L'EMBARCATION DE PLAISANCE *MONDISY***  
**ET**  
**LE PORTE-CONTENEURS *CANADA SENATOR***  
**AU LARGE DE SAINT-NICOLAS (QUÉBEC)**  
**LE 11 AOÛT 2004**

Rapport numéro M04L0099

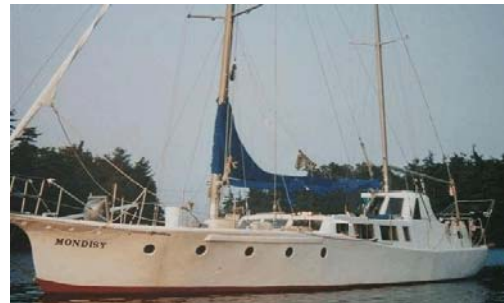
Photo 2. Le *Mondisy*

L'épave du *Mondisy* a été récupérée au fond du fleuve 22 jours après l'abordage par 46° 42' 54" de latitude nord et 071° 25' 42" de longitude ouest. Les avaries étaient très lourdes; la coque s'était disloquée sous la force d'impact avec le *Canada Senator*. On a récupéré l'ordinateur portable utilisé à bord du *Mondisy* pour la navigation, mais il a été impossible d'extraire les données du dernier voyage, le disque dur ayant été endommagé par l'eau.

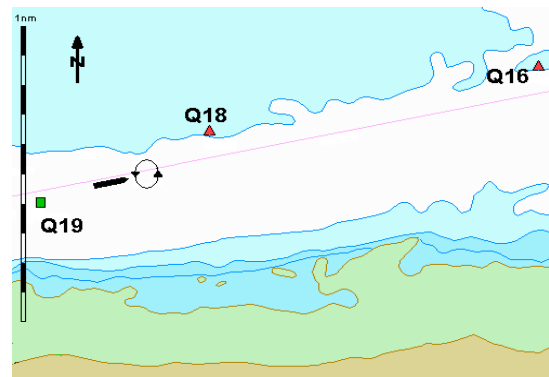
Figure 1. Route du *Mondisy* (non à l'échelle)

Le déplacement du voilier a été signalé comme inhabituel, mais nombre de pilotes signalent des expériences similaires avec des embarcations de plaisance. L'équipe à la passerelle du *Canada Senator* qui a observé le *Mondisy* a indiqué que le voilier traversait d'un côté à l'autre du fleuve. Une personne qui se trouvait très proche du lieu de l'abordage sur une falaise surplombant le fleuve a indiqué que le voilier avait en fait décrit des cercles vers bâbord (dans le sens inverse des aiguilles d'une montre) pendant au moins 15 minutes avant l'abordage. De plus, le *Mondisy* dérivait vers l'aval, entraîné par un jusant de 2 à 3 noeuds.

La personne qui se trouvait sur une falaise environnante surplombant le fleuve pouvait observer le véritable déplacement du *Mondisy* (qui en fait tournait en rond). Cependant, pour une personne observant le voilier à partir d'une certaine distance, comme un observateur à bord du *Canada Senator*, les déplacements circulaires du *Mondisy* ressemblaient plutôt à des zigzags. Le fait de décrire des cercles donne à penser que le voilier a subi une panne mécanique de l'appareil à gouverner ou que la barre a été laissée sans surveillance pendant un certain temps avant l'abordage. Aucun signe d'activité n'a été noté sur le pont du voilier dans les 15 minutes qui ont précédé l'abordage.
