RAPPORT D'ENQUÊTE MARITIME M04W0235

NAUFRAGE AYANT ENTRAÎNÉ DES PERTES DE VIE

**DU REMORQUEUR *MANSON* ALORS QU'IL REMORQUAIT
LA BARGE-GRUE *McKENZIE* ET LA BARGE-PONT *M.B.D. 32*
DANS LE DÉTROIT DE GÉORGIE (COLOMBIE-BRITANNIQUE)**

LE 6 NOVEMBRE 2004

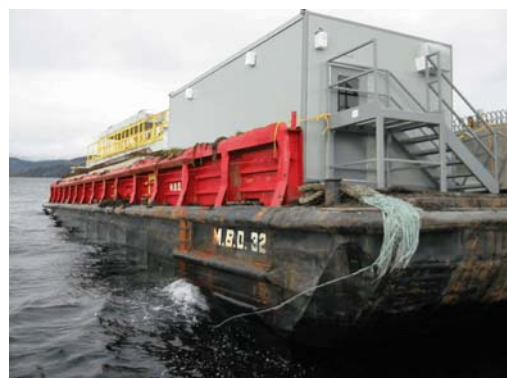
Photo 3. M.B.D. 32 (À noter : attelage en câble détaché à l'avant)

Dans le cas présent, en attelant le *M.B.D. 32* au *McKenzie* pour le remorquage à travers le détroit de Géorgie en novembre – une période où il faut prévoir des conditions météorologiques et une mer défavorables –, un attelage de câbles synthétiques courts a été utilisé au lieu d'un câble plus long et plus robuste qui aurait mieux convenu aux conditions. Le dispositif de remorquage du *Manson* était doté d'un câble pantoire, de sorte que l'équipage avait la possibilité de n'utiliser que du câble. On ignore pourquoi les membres d'équipage ont choisi d'utiliser plutôt un attelage de câbles synthétiques plus courts.
