## **RAPPORT D'ENQUÊTE MARITIME M05C0019**

### **HEURT VIOLENT**

**DU VRAQUIER FEDERAL SAKURA  
DANS LE CANAL DE LA RIVE SUD  
DE LA VOIE MARITIME DU SAINT-LAURENT  
LE 3 JUIN 2005**

Rapport numéro M05C0019

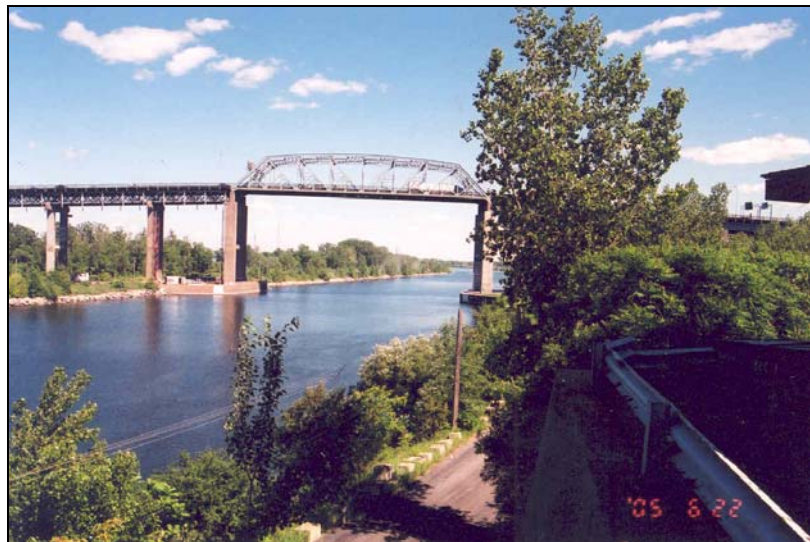
**Photo 1.** Vue du pont Honoré-Mercier (pont 6) depuis la tour de contrôle

Entre-temps, à 17 h 52, le pontier parvient à lever le pont 7B mais ne réussit pas à lever le pont 7A. À 17 h 58, on parvient à immobiliser le navire, mais l'arrière du navire heurte légèrement contre le pilier sud du pont Honoré-Mercier, sans toutefois subir d'avaries. On manœuvre ensuite le navire pour regagner le centre du chenal à une centaine de mètres du pont 7A.

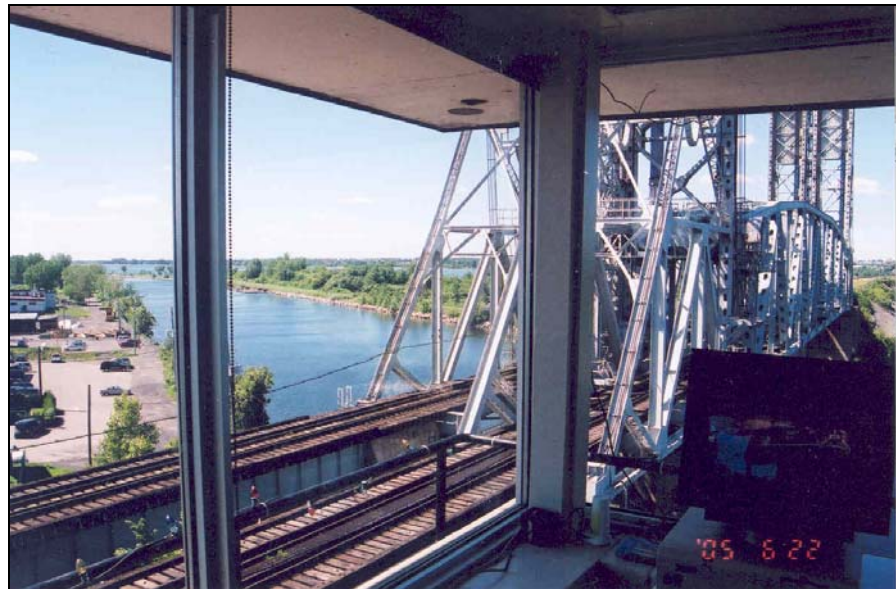
**Photo 2.** Vue des ponts 7A et 7B depuis la tour de contrôle

À 17 h 23, les ponts sont complètement abaissés et, à 17 h 28, le bouton d'arrêt d'urgence du pont 7A est verrouillé, ce qui empêche toute action visant à déplacer la travée mobile de ce pont, et ce jusqu'au déverrouillage du bouton. À 17 h 34, le train AMT 89 arrive au pont 7A, mais le mécanicien de locomotive observe que le feu n'est pas vert et qu'il n'est donc pas autorisé à s'engager sur le pont. À 17 h 35, le train AMT 90 arrive au pont 7B, et lui aussi observe que le feu est rouge (voir l'annexe C). À 17 h 40, le contrôleur de la circulation ferroviaire (CCF) basé à Montréal observe que les deux trains exploités par l'AMT sont immobilisés. Il essaie alors de contacter le pontier par téléphone. À 17 h 41, le CCF réussit à joindre le pontier, mais comme les propos du pontier sont incohérents, il conclut que le pontier a besoin d'assistance médicale et il dépêche une ambulance sur les lieux ainsi qu'un autre pontier pour prendre la relève.

À 18 h 5, le pontier de relève arrive au poste de commande dans la tour et actionne aussitôt le signal pour laisser passer le train AMT 89 sur le pont 7A. Il déverrouille ensuite le bouton d'arrêt d'urgence du pont 7A et, à 18 h 22, il lève le pont 7A. À 18 h 25, les feux rouges sont éteints, et les feux verts de circulation des ponts du CFCP sont allumés. Le navire lève l'ancre et passe sous les ponts du CFCP et peut poursuivre son voyage.

Les inspecteurs de la sécurité ferroviaire de Transports Canada ont observé les activités aux ponts 7A et 7B du CFCP pour vérifier les systèmes de contrôle en place. Transports Canada et le CFCP ont jugé que les différents systèmes de contrôle en place, ainsi que les procédures, les règles et les règlements en vigueur à ces ponts constituaient une méthode de protection suffisante pour assurer adéquatement la sécurité de la circulation ferroviaire et maritime à ces ponts mobiles.

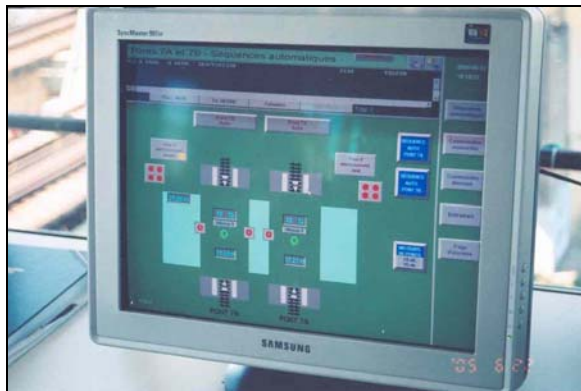
Adirondack Junction et Seaway Spur. La manœuvre des travées mobiles se fait à partir d'une console informatique. La programmation du système a été élaborée par la Corporation de gestion de la voie maritime du Saint-Laurent (CGVMSL) qui assure également l'entretien du système (Photo 3). L'enclenchement et l'aiguillage des voies ferroviaires se font par des commutateurs sur un panneau schématique fourni et entretenu par le CFCP (Photo 4). Les systèmes maritime et ferroviaire doivent répondre à des conditions spécifiques de trafic pour permettre le passage soit d'un navire, soit d'un train. Ces deux systèmes sont interdépendants afin que le trafic soit limité à un seul mode de transport à la fois.

**Photo 3.** Console informatique pour l'exploitation des ponts 7A et 7B

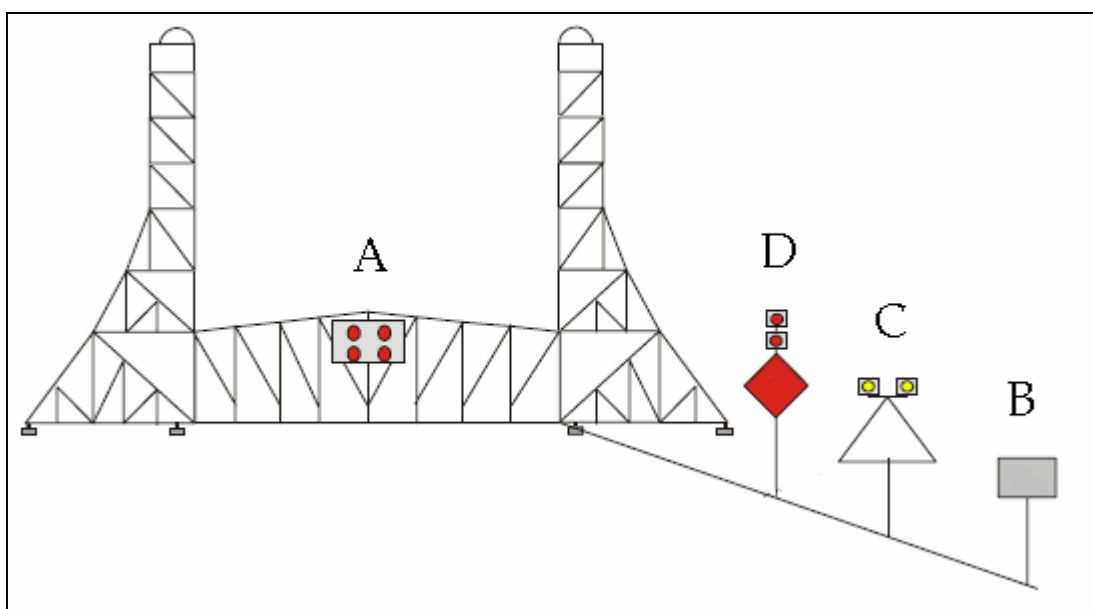
À 17 h 45, quand le *Federal Sakura* double le panneau de sifflet, à environ 0,71 nm en aval des ponts, l'équipe à la passerelle observe que les feux rouges de circulation sur le pont ne clignotent pas. Des feux clignotants indiquent qu'on commence la levée du pont. Le pilote appelle le pontier sur la voie 14 du radiotéléphone VHF, mais le pontier ne répond pas. Le capitaine et le pilote du navire décident alors d'immobiliser le navire sous le pont Honoré-Mercier situé à 0,16 nm en aval des ponts du CFCP. On amorce une manœuvre d'arrêt d'urgence; la machine principale est renversée alors que le navire file toujours 5,2 nœuds; quand le navire passe sous le pont Honoré-Mercier, les deux ancres avant sont jetées.

**Figure 1.** Feux et panneaux aux ponts : (A) Feux de circulation; (B) Panneau de sifflet; (C) Panneau avertisseur; (D) Panneau de limite d’approche.

Le panneau de sifflet (B) sert de point de repère pour le début de la manœuvre du pont. Lorsque le navire atteint ou franchit le panneau de sifflet, le pontier actionne les feux de circulation, ce qui indique au navire que le pontier l’a aperçu. Le panneau de sifflet est situé à une distance de 0,75 mille marin (nm) en amont et de 0,71 nm en aval des ponts 7A et 7B.

Le panneau avertisseur (C) sert de point de repère au pontier et au navire. Le pontier doit avoir déplacé le pont à la position complètement levée avant que l’étrave du navire ait franchi le panneau avertisseur. Si le pont n’est pas complètement levé au moment où le navire franchit le panneau avertisseur, le navire doit prendre les mesures nécessaires pour s’immobiliser avant de franchir le panneau de limite d’approche (L/A). Le panneau avertisseur est situé à une distance de 0,55 nm en amont et de 0,50 nm en aval des ponts 7A et 7B.

Le panneau de limite d'approche (D) sert de point de repère au navire seulement. Un navire ne devrait pas franchir le panneau L/A jusqu'à ce que la travée du pont soit complètement levée et les feux VERTS de circulation sur le pont soient allumés. Le panneau L/A est situé à une distance de 0,03 nm en amont et de 0,03 nm en aval des ponts 7A et 7B.
