Transportation Safety Board
of Canada

RAPPORT D'ENQUÊTE MARITIME **M05L0203**

ÉCHOUEMENT

DU VRAQUIER *CANADIAN LEADER*
AU LARGE DU CAP À LA ROCHE, EN AMONT DE
DESCHAILLONS-SUR-SAINT-LAURENT (QUÉBEC)
LE 26 SEPTEMBRE 2005

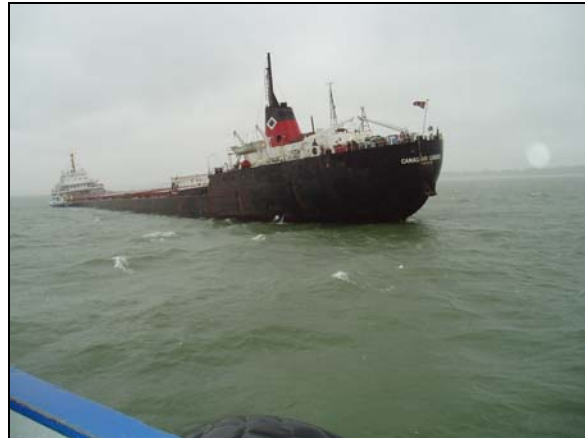
Photo 2. Le *Canadian Leader* échoué au large de Deschaillons-sur-Saint-Laurent

L'échouement a causé une brèche dans le coqueron avant et dans le ballast n° 1 tribord ainsi que des avaries au plafond de ballast au droit de la cale n° 1, causant une voie d'eau.

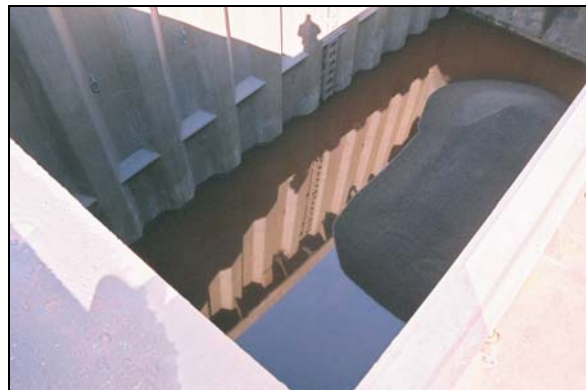
Vers 8 h, la gîte du navire s'est accentuée de façon notable. Vers 10 h, un membre de l'équipage ouvre un écoutillon donnant accès à la cale et constate la présence d'eau (voir la Photo 3). Le capitaine téléphone immédiatement à SMT, et des dispositions sont prises pour demander à la compagnie de sauvetage maritime Groupe Océan de venir livrer des pompes portatives au navire.

Photo 3. Eau dans la cale n° 2

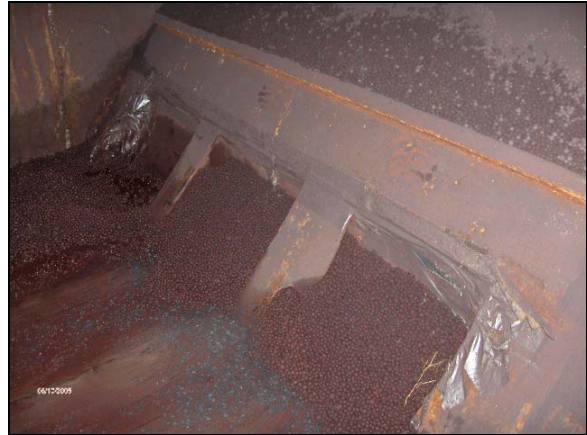
Pour empêcher les boulettes de minerai de fer d'entrer dans les puisards, l'équipage avait scellé les tôles filtres avec des cartons, des feuilles de plastique et du ruban adhésif en toile (voir la Photo 6). Il ne s'agissait pas d'une procédure écrite, mais c'était la pratique courante à bord lorsque des marchandises similaires étaient transportées.

Photo 6. Puisard bâbord avec les tôles filtres scellées

4. Les tôles filtres avaient été scellées, ce qui rendait l'installation d'assèchement de cale inefficace.
5. Le plan d'intervention d'urgence maritime (*Marine Emergency Response Plan* ou MERP) de la compagnie stipule que les compartiments doivent être sondés après un échouement, mais il ne mentionne pas spécifiquement qu'il faut surveiller les cales afin de déceler toute trace d'infiltration d'eau; il y a donc risque accru qu'une voie d'eau passe inaperçue.

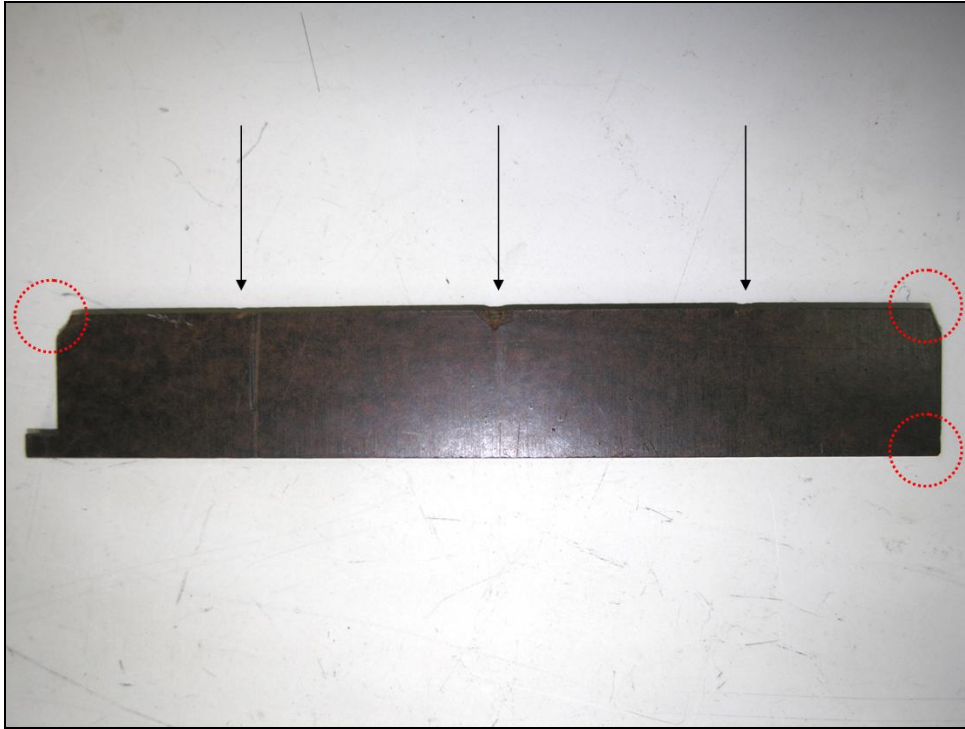
La pièce isolante plate en bakélite de 6 mm montée à la verticale a été trouvée sur le pont à l'intérieur du tableau de distribution et recouverte d'une couche de poussière plutôt uniforme, ce qui indique qu'elle était tombée depuis quelque temps auparavant. De plus, trois languettes sur quatre étaient absentes. Des marques d'enfoncement étaient visibles au droit des trois barres omnibus, ce qui indique que les barres avaient tendance à repousser l'isolant en bakélite contre le support en acier (voir la Photo 9).

Photo 9. Vue de la pièce isolante en bakélite en forme de H (6 mm), telle que trouvée sur le pont dans le tableau de distribution. Les flèches montrent les marques d'enfoncement au droit des barres omnibus. Les cercles indiquent les languettes absentes.

L'absence de la pièce isolante est un des facteurs qui a contribué à causer la panne totale. Toutefois, comme la pièce était manquante depuis quelque temps sans aucune conséquence négative, il est peu probable que ce soit le seul facteur à l'origine de la panne. De nombreuses conditions susceptibles d'accroître la possibilité de formation d'un arc étaient présentes; toutefois, le court-circuit à la masse sur la ligne du groupe compresseur a probablement ajouté le potentiel supplémentaire nécessaire à la formation d'un arc comme celui qui s'est produit sur les barres omnibus lors du présent événement.

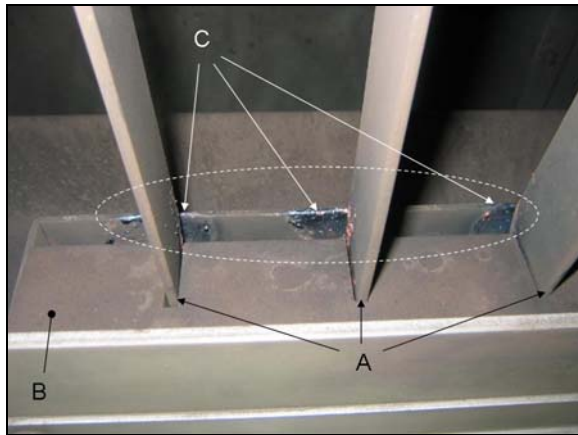
Un examen indique qu'un arc électrique s'est produit entre les barres omnibus et le support en acier (voir la Photo 10, la Photo 11 et la Photo 12), et non directement entre les barres omnibus.¹⁵

Photo 10. Vue du dessus : A) Trois barres omnibus B) Bloc isolant en bakélite C) Indice d'arc électrique au droit des barres omnibus

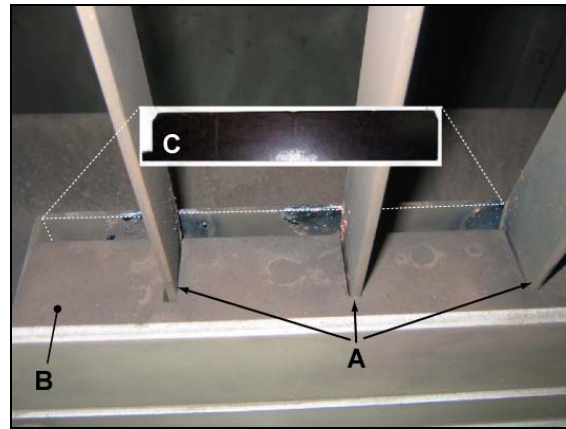
Photo 11. Vue du dessus : A) Trois barres omnibus. B) Bloc isolant en bakélite. C) Emplacement normal de la pièce (en mortaise) isolante plate en bakélite de 6 mm

Selon le TP 127F, un entrefer d'au moins 22 mm serait nécessaire pour empêcher un arc électrique entre les barres omnibus et le support adjacent; cependant puisque la pièce isolante en bakélite était absente, l'entrefer maximum qui existait entre les barres omnibus et la masse n'était que de 6 mm.

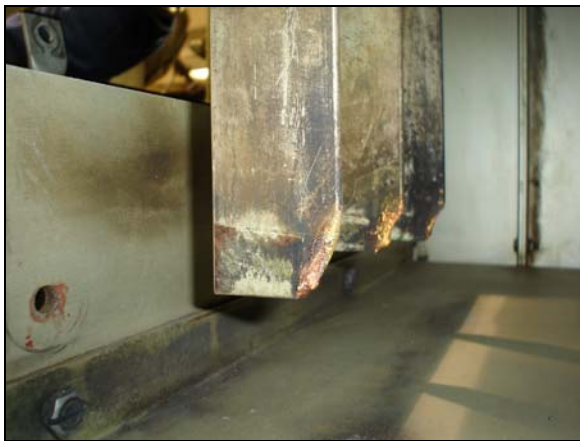
Photo 12. Vue de l'extrémité des barres omnibus montrant le résultat d'un arc électrique.

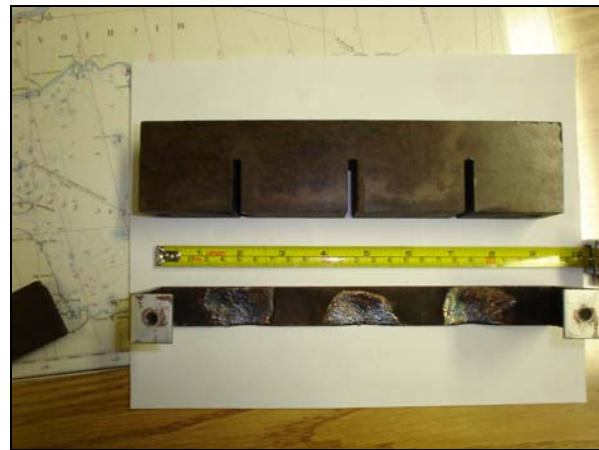
Photo 13. Vue du support en acier montrant le résultat d'un arc électrique et le bloc isolant en bakélite.

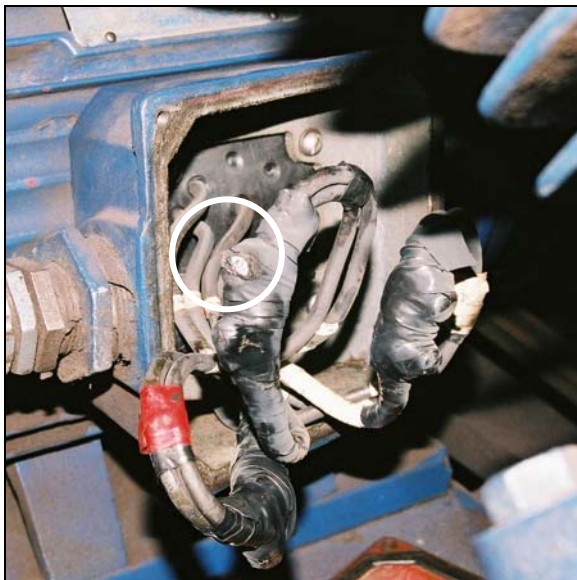
Plusieurs heures après le rétablissement de l'alimentation électrique après la panne totale, le deuxième mécanicien a remarqué une anomalie de mise à la masse provoquant une phase hors tension lors de la fermeture du disjoncteur mettant en circuit le groupe compresseur d'air arrière. On a constaté par la suite que l'un des fils à l'intérieur du boîtier de connexion du moteur électrique avait été en contact avec la partie supérieure intérieure du boîtier (voir la Photo 15 et la Photo 16).

Photo 15. Fil électrique recouvert de ruban isolant où l'on peut voir une vis nue.

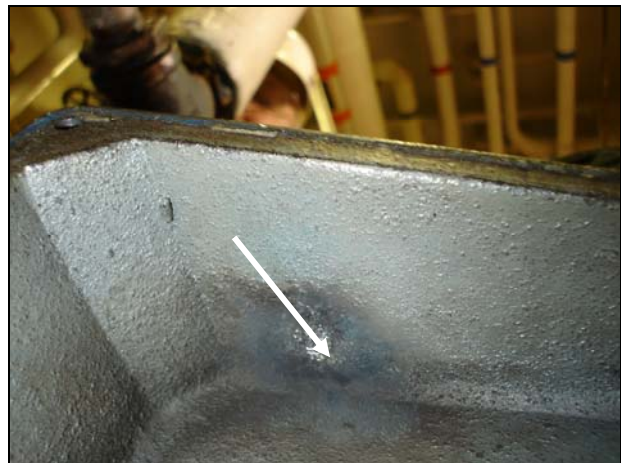
Photo 16. Point de contact à l'intérieur de la partie supérieure du boîtier de connexion.

La marque à l'intérieur du boîtier de connexion (voir la Photo 16) du groupe compresseur arrière était fraîche, une indication qu'un simple contact suivi par la répulsion peut avoir créé une accumulation de potentiel électrique dans la structure du navire au droit du support en acier du tableau de distribution. Cette condition semblait récente au moment de l'événement.
