**RAPPORT D'ENQUÊTE MARITIME**  
**M05W0111**

**PERTE DE PROPULSION, HEURT D'EMBARCATIONS DE  
PLAISANCE AMARRÉES À QUAI ET ÉCHOUEMENT**

**DU TRAVERSIER ROULIER À PASSAGERS**  
*QUEEN OF OAK BAY*

**DANS LA BAIE HORSESHOE (COLOMBIE-BRITANNIQUE)**  
**LE 30 JUIN 2005**

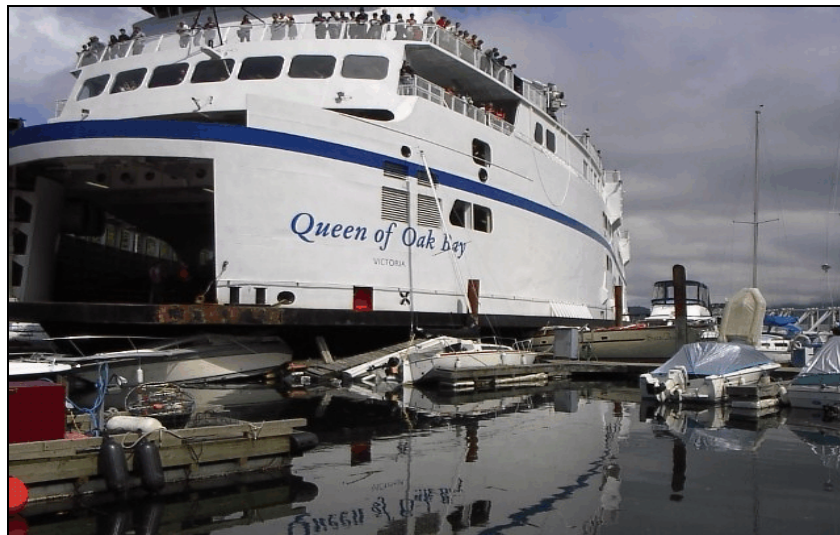
**Photo 1.** Le *Queen of Oak Bay* échoué à la marina Sewell

Le navire a subi de petites avaries à l'hélice n° 2 et des éraflures à la coque. La marina a été lourdement endommagée et 28 embarcations de plaisance amarrées ont subi d'importantes avaries.

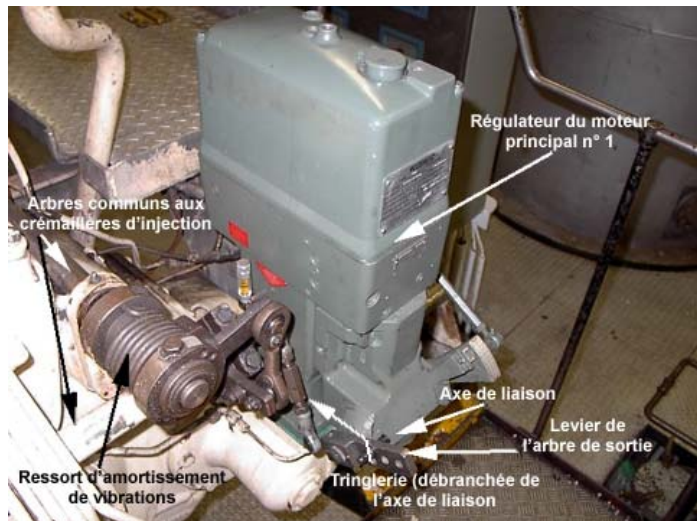
Un écrou à créneaux de l'axe de liaison qui sert à raccorder le levier de l'arbre de sortie du régulateur du moteur principal n° 1 à la tringlerie de commande a été trouvé sur les tôles de varangue sous le régulateur. La tringlerie n'était plus raccordée à l'axe de liaison du levier de l'arbre de sortie, de sorte que le régulateur s'était débranché de la tringlerie contrôlant les crémaillères d'injection du moteur. (Voir Photo 4.)

Aucun fragment de la goupille de verrouillage n'a été trouvé à proximité de l'écrou. Aucun fragment n'a non plus été trouvé dans le trou alésé de l'axe de liaison ou de l'écrou.

L'orientation de l'axe de liaison en place ne respectait pas les indications des dessins du fabricant selon lesquels l'axe de liaison devait être disposé tête du côté de la bielle, avec l'écrou du côté extérieur du levier de l'arbre de sortie. Rien n'indique que cette orientation de l'axe de liaison ait entraîné un effet ou une condition néfaste.

L'axe de liaison était conçu pour s'insérer dans son trou alésé dans le levier de sortie. L'usure avait créé un jeu excessif entre l'axe de liaison et le trou alésé.

**Photo 4.** Régulateur du moteur n° 1 et tringlerie débranchée des crémaillères d'injection

Le carénage de mi-vie du *Queen of Oak Bay* avait été terminé le 8 juin 2005. Moins d'un mois plus tard, l'écrou s'est desserré et est tombé. Pour que cela se produise, il faut soit que la goupille de verrouillage servant à retenir l'écrou n'ait pas été posée, soit qu'elle ait été posée incorrectement.
