**RAPPORT D'ENQUÊTE MARITIME**  
**M06C0058**

**HEURT DU CÂBLE D'ARRÊT**

**PAR LE REMORQUEUR-POUSSEUR *PETITE FORTE***  
**ET LE CHALAND *ST. MARYS CEMENT***  
**DANS L'ÉCLUSE 4 DU CANAL WELLAND**  
**ST. CATHARINES (ONTARIO)**  
**LE 2 OCTOBRE 2006**

Rapport numéro M06C0058

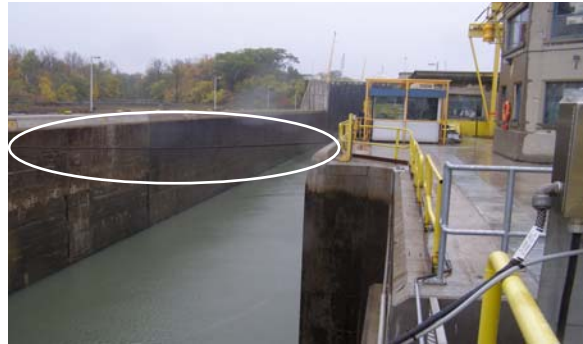
**Photo 5.** Vue de jour du sas est de l'écluse 4 avec le câble d'arrêt abaissé (encerclé sur la photo).

La Photo 5, prise de jour, montre que le câble d'arrêt était difficile à voir avec l'écluse 4 en arrière-plan. Dans l'obscurité, lorsque l'endroit était éclairé par les projecteurs terrestres, le câble était encore plus difficile à voir, surtout qu'il était dans l'ombre partielle. L'éclairage terrestre et la visibilité restreinte depuis la timonerie inférieure ont fait que le câble était difficile à repérer.

À la suite de cet événement, la Corporation de gestion de la Voie maritime du Saint-Laurent a donné instruction aux éclusiers de s'assurer que les navires sont avisés quand le câble d'arrêt est abaissé ou quand le cycle de préparation de l'écluse est entrepris.

De plus, la Corporation de gestion de la Voie maritime du Saint-Laurent a depuis recouvert les câbles d'arrêt d'une enveloppe jaune fluorescent pour les rendre plus visibles et plus faciles à repérer.

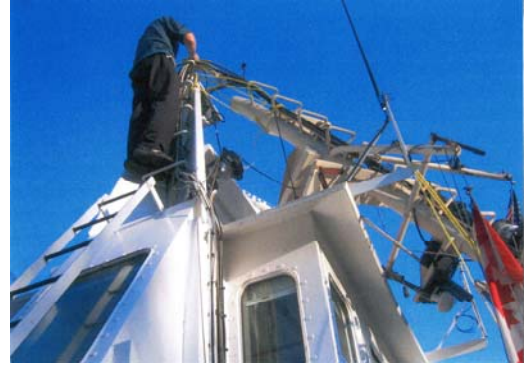
À 6 h 15, alors que le remorqueur-pousseur dérive vers l'arrière dû à la montée de l'eau, son mât heurte le câble d'arrêt. Le mât cède sous le choc et presque tous les appareils de navigation électronique et de communication du remorqueur deviennent inutilisables. Les fixations de la tringlerie du câble d'arrêt, ainsi que le système tampon mécanique/à ressort sont endommagés.

Le mât principal du remorqueur-pousseur *Petite Forte* a été arraché au niveau du pont. Tous ses appareils de navigation électronique et de communication sont devenus inutilisables, notamment les radars, le système de positionnement global différentiel (DGPS), les feux de navigation, les antennes de dégagement des ancrs et les antennes radio (voir Photo 6).

**Photo 6.** Avaries au mât et au radar du remorqueur-pousseur *Petite Forte*
