RAPPORT D'ENQUÊTE MARITIME

M06L0004

INCENDIE

À BORD DU CARGO POLYVALENT *SKALVA*
À GASPÉ (QUÉBEC)
LE 4 JANVIER 2006

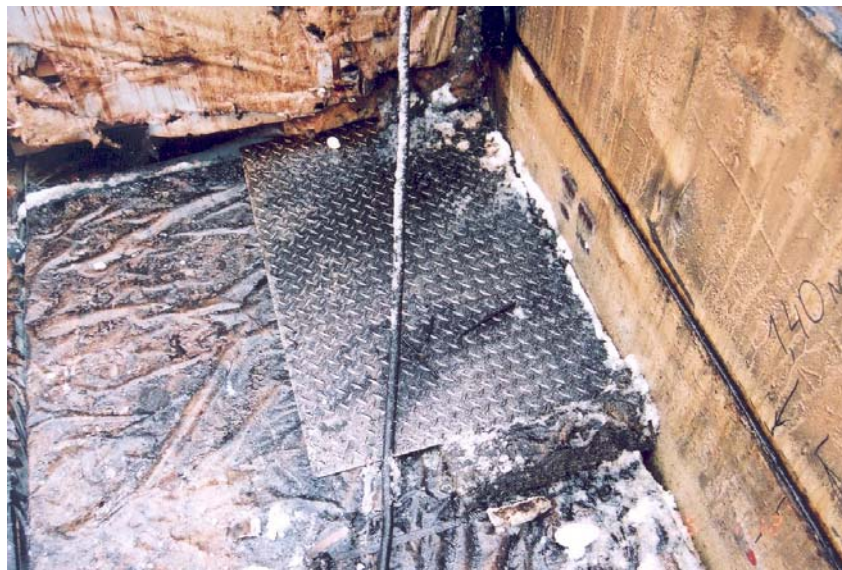
Le soudeur place une plaque d'aluminium de 60 cm sur 40 cm sur le fardeau de bois sous le lieu du soudage pour protéger la marchandise (voir photo 2). Un coussin de laine isolante est utilisé pour combler le vide entre les fardeaux, et deux manches d'incendie ainsi qu'un extincteur à poudre chimique sont placés à proximité.

Photo 2. Vue de l'hiloire de cale et de la plaque d'aluminium placée sur un fardeau de bois à proximité du lieu du soudage

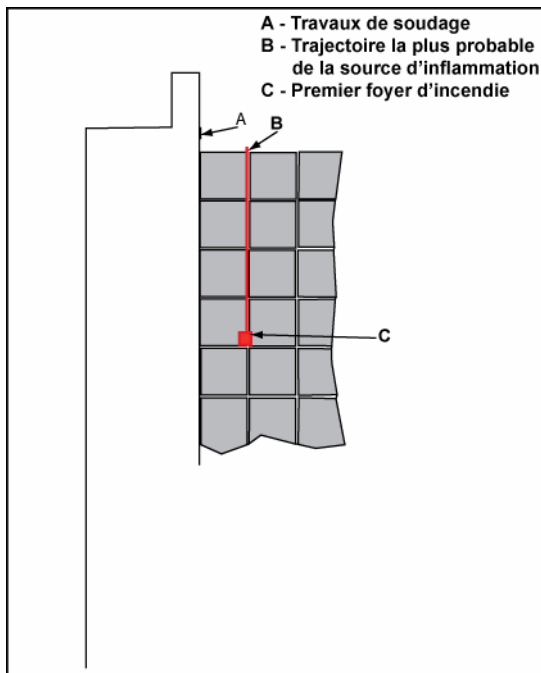
Figure 2. Coupe transversale (non à l'échelle)

Une évaluation a été faite après l'ouverture de la cale après l'incendie, ce qui a permis d'établir que les fardeaux de bois à proximité des travaux de soudage avaient été détruits par un feu couvant à combustion lente mais intense. Les traces de feu indiquent que le feu a pris naissance sous les fardeaux supérieurs et vers l'intérieur du premier rang de fardeaux du côté bâbord. Les fardeaux ont été systématiquement soulevés et enlevés de la cale dans l'espoir de repérer le cœur du foyer de l'incendie et la cause de l'incendie. Après que quatre plans de fardeaux ont été enlevés, on a constaté que les traces de feu indiquaient que le cœur du foyer se trouvait près du

vide entre les premier et deuxième rangs de fardeaux du côté bâbord, quatre plans de fardeaux en contrebas du plan de fardeaux du dessus (voir la figure 2 et la photo 3). L'examen du bois carbonisé et des cendres se trouvant à cet endroit n'a pas révélé la source d'inflammation.

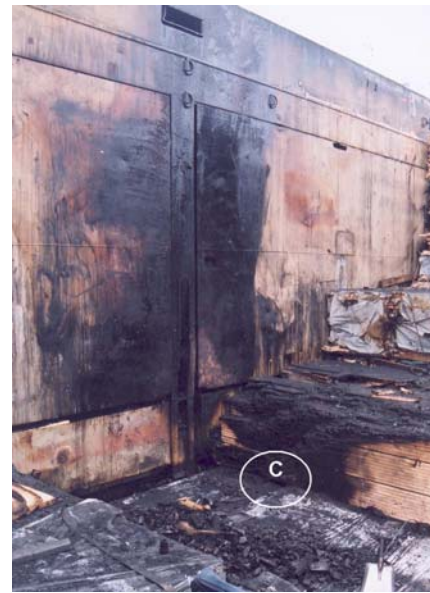
Photo 3. Premier foyer d'incendie

Des sources d'inflammation étaient présentes dans la cale du *Skalva* qui était chargé d'une cargaison combustible de bois d'œuvre résineux sec. Le vide entre les fardeaux à l'intérieur du premier rang et les fardeaux adjacents à l'hiloire de cale n'a pas été rempli, et des couvertures ignifuges n'ont pas été utilisées pour recouvrir la cargaison de bois à proximité. Le fait de fumer et les travaux de soudage dans la cale ont tous deux sensiblement augmenté le risque d'incendie. Cependant, vu la séquence des événements, la proximité des travaux de soudage par rapport au premier foyer d'incendie ainsi que la profondeur à laquelle le foyer se situait (à quatre plans de fardeaux en contrebas du plan de fardeaux du dessus), il y a une grande probabilité que le feu ait été allumé par des projections de soudage.
