RAPPORT D'ENQUÊTE MARITIME
M06N0082

CHAVIREMENT ET NAUFRAGE

DU PETIT BATEAU DE PÊCHE *CAPE FIN-TOSE*
À 2,4 MILLES MARINS AU NORD-EST DE KING'S POINT,
GREEN BAY (TERRE-NEUVE-ET-LABRADOR)
LE 1^{er} NOVEMBRE 2006

Rapport numéro M06N0082

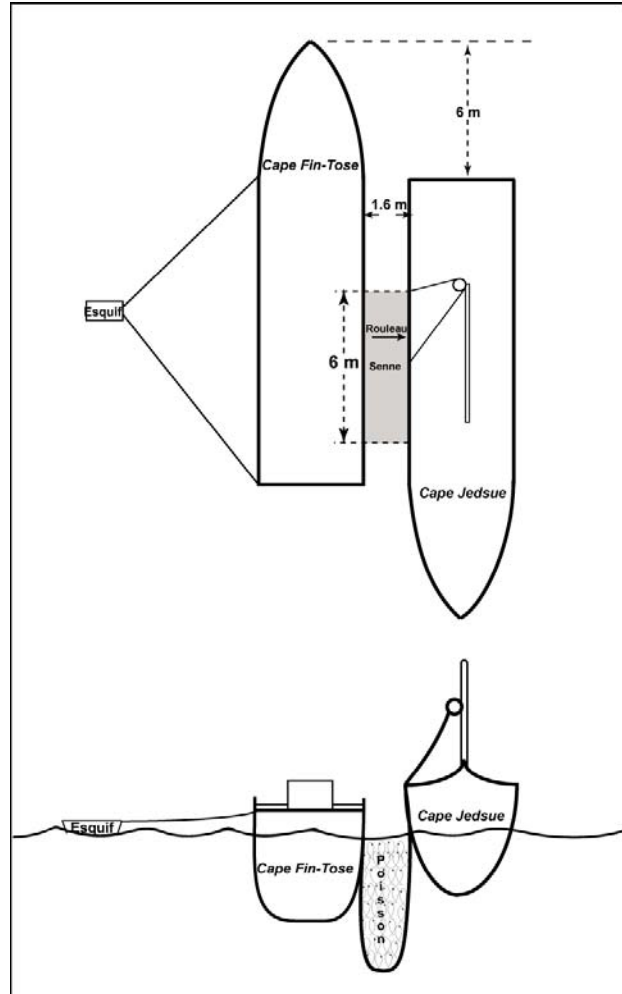
Figure 1. Croquis montrant les bateaux amarrés à couple (pas à l'échelle)

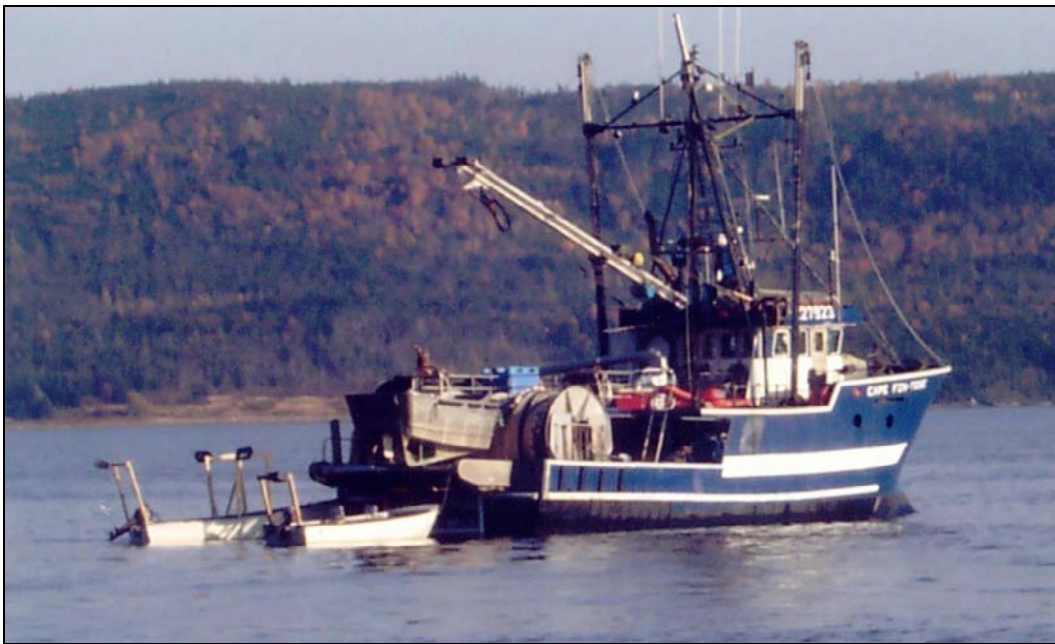
Photo 2. *Cape Fin-Tose* gréé pour la pêche du maquereau à la senne (2006)
