RAPPORT D'ENQUÊTE MARITIME

M07L0040

ÉCHOUEMENT

DU CHIMIQUIER/TRANSPORTEUR DE PRODUITS
SICHEM ANELINE
DANS LE PORT DE MONTRÉAL (QUÉBEC)
LE 11 AVRIL 2007

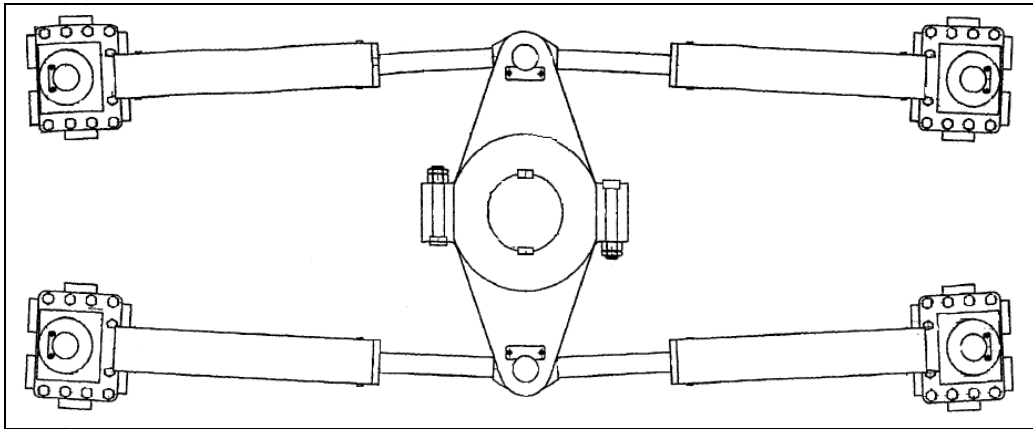
Figure 1. Disposition de l'appareil à gouverner

L'appareil à gouverner électrohydraulique du *Sichem Aneline* a été fabriqué à Vigo en Espagne par Fluidmeccanica S.A. Les quatre presses de l'appareil sont raccordées par des conduites hydrauliques aux deux groupes moteurs (voir Figure 1).

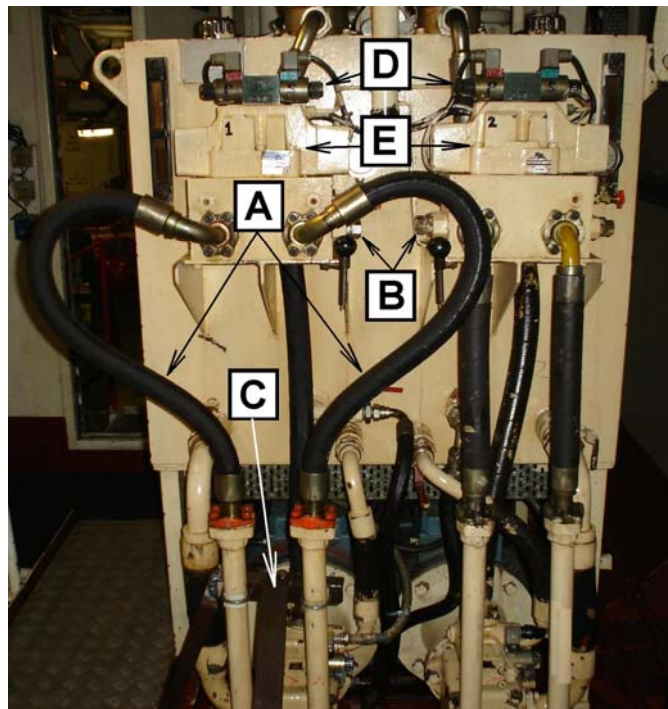
Photo 2. Disposition des soupapes et des tuyaux flexibles

- la soupape de délestage du groupe n° 2 était inopérante⁴;
- les tuyaux flexibles de refoulement principaux du groupe n° 1 n'étaient pas de la bonne longueur (voir A, photo 2);

- des barres de support avaient récemment été soudées au droit des tuyaux flexibles de refoulement principaux du groupe n° 1 afin de réduire les contraintes latérales qui s'exerçaient sur ces tuyaux flexibles en raison de leur longueur incorrecte et de leur déviation de 180° (voir C, photo 2);

Dans le présent cas, ni note ni condition de classe n'ont été émises pour consigner le fait que les tuyaux flexibles du groupe moteur n° 1 étaient plus longs que nécessaire et n'étaient pas installés dans le conduit prévu à cette fin. Pour aider à supporter les contraintes latérales s'exerçant sur les tuyaux flexibles en conditions d'exploitation normale, les tuyaux flexibles étaient retenus par des colliers de serrage à une barre de stabilisation fabriquée par l'équipage.

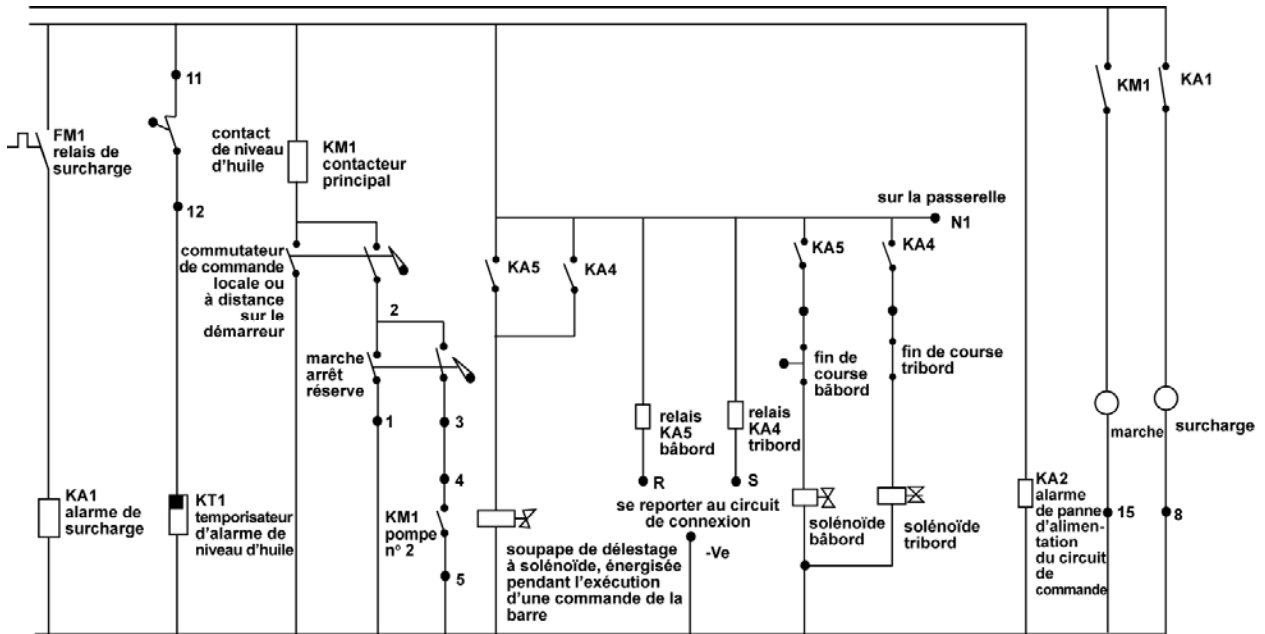
Annexe B – Schéma de câblage des boîtes de démarrage

Le BST a appris qu'un autre navire, le *Gran Canaria Car*⁵, équipé d'un appareil à gouverner du même fabricant, avait connu une panne intermittente d'appareil à gouverner en 2002. La cause avait été identifiée comme étant une chute de voltage excessive entre la commande de la passerelle et l'appareil à gouverner. Cette chute de voltage empêchait le fonctionnement des relais KA4 et KA5. Le fabricant a corrigé le problème sur le *Gran Canaria Car* en refaisant le câblage dans les boîtes de démarrage des blocs d'alimentation, de façon à contourner les relais KA4 et KA5⁶.

La cause des pannes de l'appareil à gouverner n'a pu être déterminée avec certitude, mais il est probable qu'une anomalie de nature électrique s'est produite dans le pupitre de barre, dans les boîtes de démarrage des groupes moteurs dans le local de l'appareil à gouverner, ou quelque part entre les deux. Les mesures prises par le fabricant de l'appareil à gouverner du *Sichem Aneline* (voir la partie Mesures de sécurité du présent rapport), de même qu'à bord du *Gran Canaria Car*, indiquent que les relais KA4 et KA5 situés dans les boîtes de démarrage des groupes moteurs pourraient présenter des problèmes intermittents.
