**RAPPORT D'ENQUÊTE MARITIME**  
**M07L0158**

**HEURT**

**NAVIRE À PASSAGERS *NORDIK EXPRESS***  
**ÎLE DE L'ENTRÉE, HARRINGTON HARBOUR (QUÉBEC)**  
**LE 16 AOÛT 2007**

Rapport numéro M07L0158

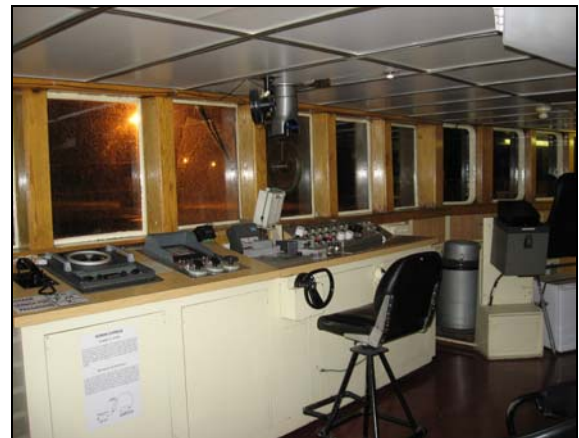
**Photo 2.** Vue du pupitre central montrant le radar tribord. La photo ne montre pas les autres radars et le SCE à bâbord (gauche).

On ne peut assurer une veille sur aucun des radars ni le SCE sans quitter le poste de barre.

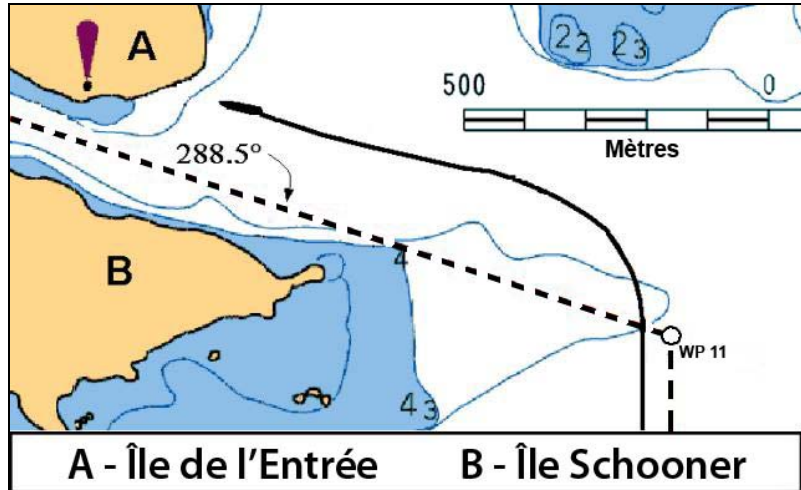
Vers 23 h 3, soit environ 2 minutes après être descendu, le timonier retourne sur la passerelle. L'allure est en avant toute et le navire file 11,7 nœuds<sup>10</sup> sur un cap de 288°, mais sa trajectoire réelle est décalée au nord-est, parallèle à la route prévue (voir la Figure 1).

Figure 1. Copie d'écran du SCE du navire, prise à 23 h 3 min 13 s, montrant la route suivie par le navire (ligne continue) et sa position par rapport à la route prévue (ligne en tirets).

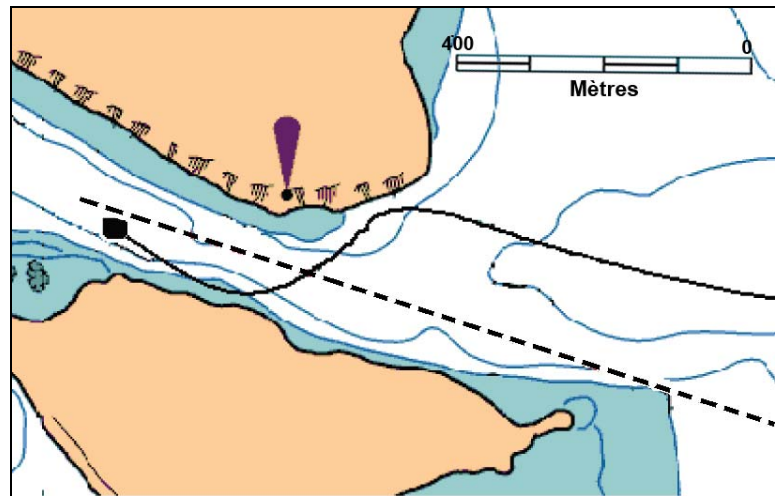
Après avoir heurté l'île de l'Entrée, le navire traverse l'étroit passage et vient proche de s'échouer sur l'île Schooner. Le timonier voit alors les feux d'alignement sur l'avant et amène le navire vers le milieu de la voie navigable (voir la Figure 2).

**Figure 2.** Ligne montrant que le navire a heurté l'île de l'Entrée puis s'est dirigé vers l'île Schooner (ligne continue).
