**RAPPORT D'ENQUÊTE MARITIME**  
**M08C0058**

**CHAVIREMENT ET NAUFRAGE**

**DU BATEAU DE TRAVAIL *BONNIE MOUSE***  
**AU LARGE DE L'ÎLE GEORGE**  
**SUR LE LAC WINNIPEG (MANITOBA)**  
**LE 21 OCTOBRE 2008**

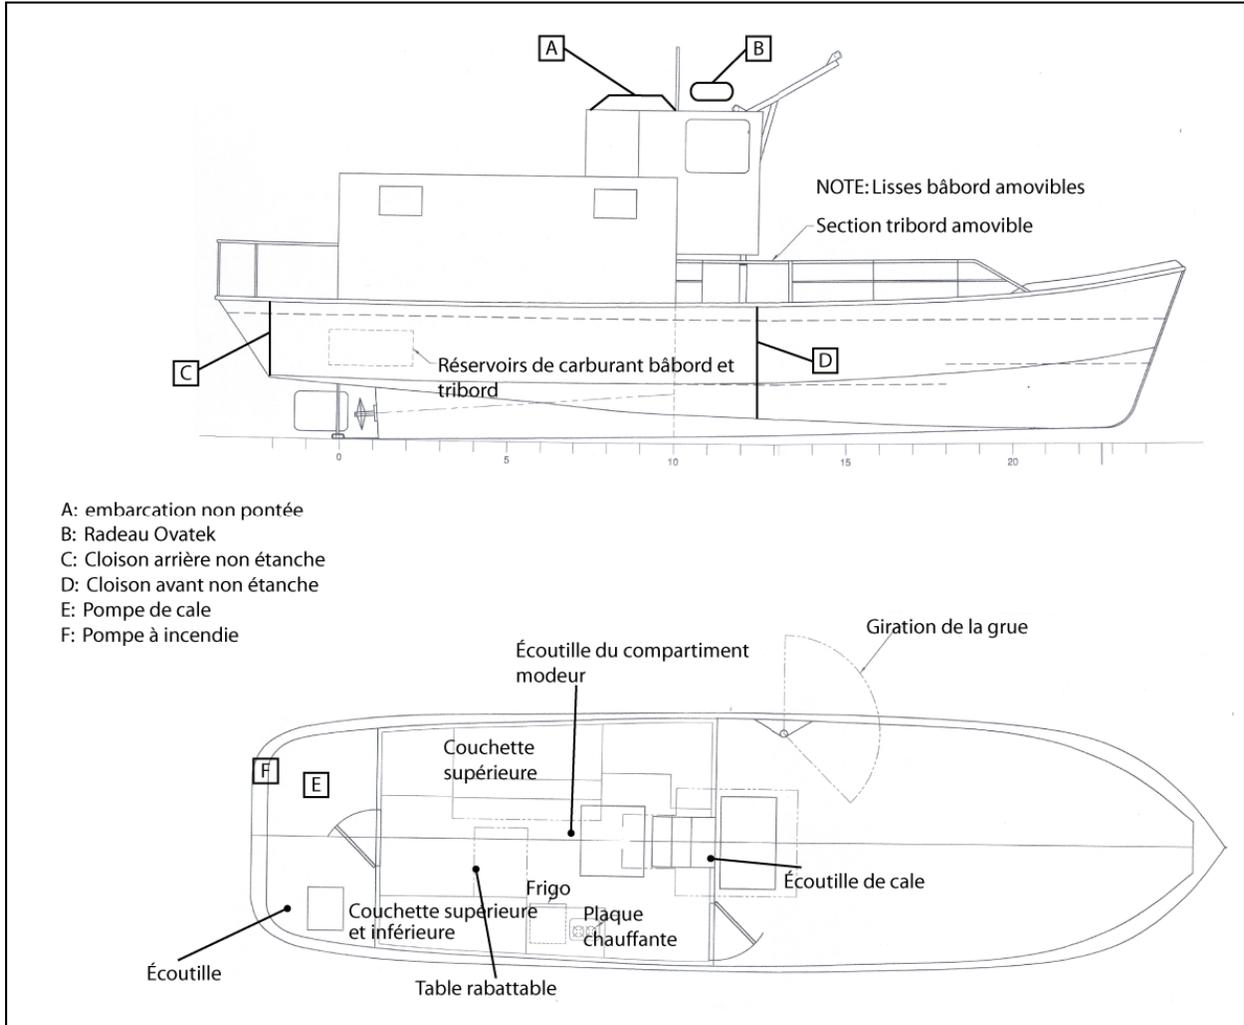
## Annexe B – Plan général du bateau

Le bateau avait une timonerie surélevée située au milieu du navire. Un peu au-dessous de la timonerie et au pied de l'escalier de la timonerie se trouvaient les emménagements qui faisaient toute la largeur du bateau et avaient une cloison avant et une cloison arrière en acier munies de portes non étanches. Le pont principal

comprenait trois écoutilles permettant d'accéder aux espaces inférieurs. Une écoutille située sur le pont extérieur avant permettait d'accéder à un compartiment de rangement pour l'équipement. Une écoutille située dans les emménagements ainsi qu'une écoutille située sur le pont extérieur arrière permettaient toutes deux l'accès au compartiment moteur.

Les ponts extérieurs étaient entourés d'un pavois plein qui n'était pas pourvu de sabords de décharge ni de dalots appropriés. Une pompe à incendie et une pompe de cale étaient situées sur le pont arrière.

Dans le cas présent, le pavois du bateau était plein et dépourvu de sabords de décharge et de dalots pour évacuer l'eau. De plus, le bateau n'était pas muni de panneaux d'écouille étanches. Résultat, l'eau embarquée a été retenue sur le pont et s'est infiltrée par ces panneaux et a envahi la coque.
