## RAPPORT D'ENQUÊTE MARITIME

M08M0010

### CHAVIREMENT PENDANT LE REMORQUAGE

DU PETIT BATEAU DE PÊCHE *L'ACADIEN II*  
À 18 MILLES MARINS AU SUD-EST DE CAPE NORTH,  
ÎLE DU CAP-BRETON (NOUVELLE-ÉCOSSE)

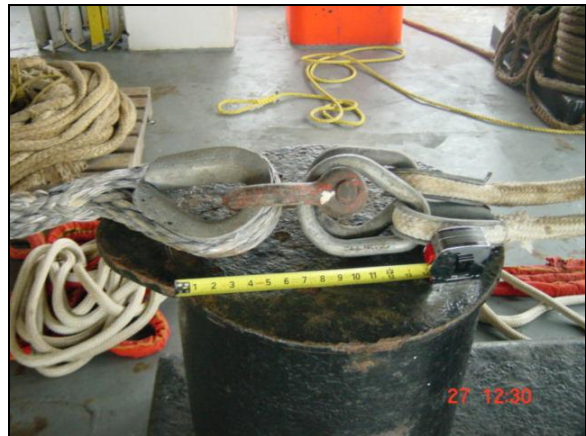
Conformément aux pratiques maritimes usuelles pour le remorquage dans les glaces, un câble de remorque court a été utilisé. Le câble était constitué d'une patte d'oie à deux bras de 15 m de longueur chacun. Une maille poire était fixée à l'extrémité de chaque bras, et les deux mailles poires étaient réunies par une manille qui était attachée à une haussière de remorque en nylon à double tressage de 38 mm de diamètre et de 12 m de longueur (voir Photo 3). L'œil de chaque patte d'oie en nylon tressé de 29 mm de diamètre a été passé dans un chaumard et capelé sur une bitte d'amarrage (un sur la bitte bâbord et l'autre sur la bitte tribord) sur l'avant de *L'Acadien II*.

Photo 3. Fixation du câble de remorque à la patte d'oie

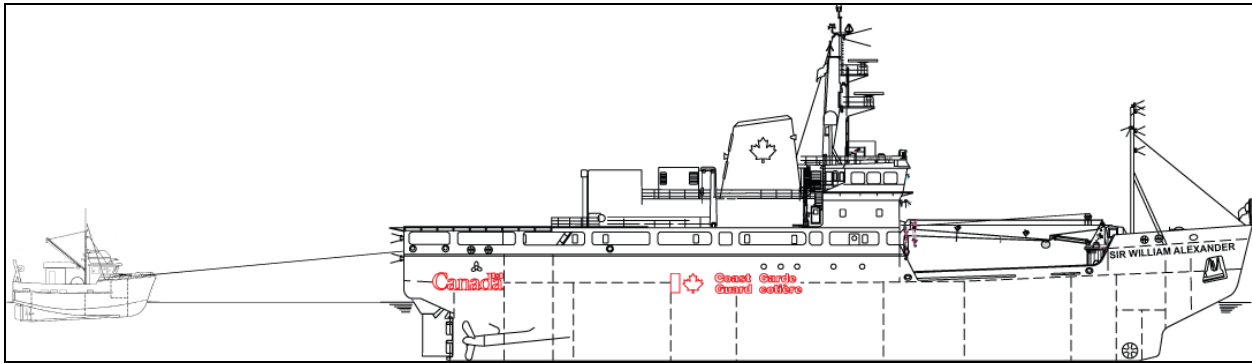
Figure 1. Vue latérale du dispositif de remorquage

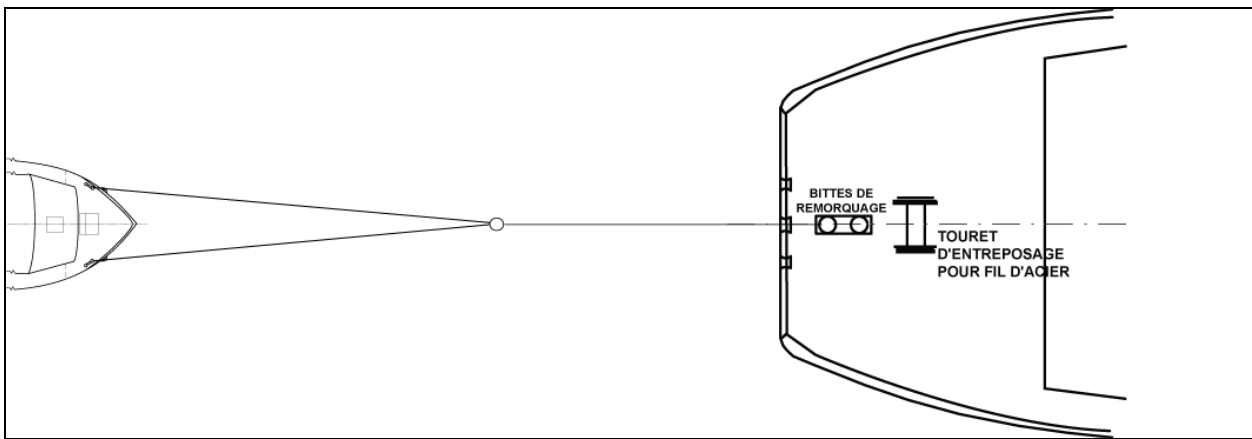
Figure 2. Vue en plan du dispositif de remorquage

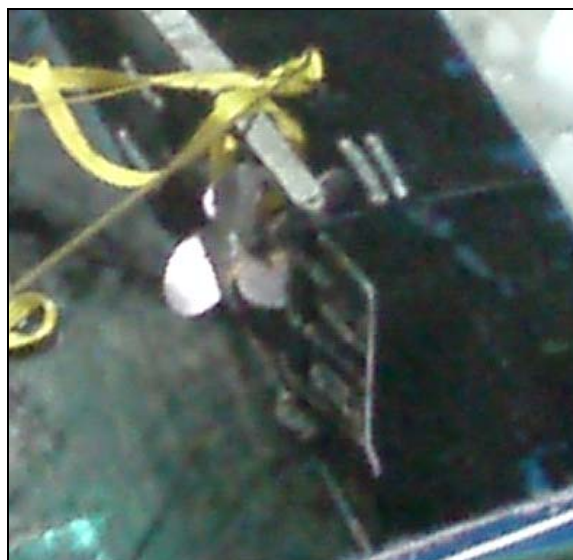
L'appareil à gouverner (voir Photo 4) était si avarié que le bateau ne pouvait pas maintenir le cap ou virer sur tribord. On a rapporté que le gouvernail se déplaçait de 45° bâbord à 5° bâbord<sup>11</sup>, c'est pourquoi le bateau avait une tendance naturelle à virer sur bâbord, même quand on mettait la barre à droite toute. Il a également été observé que la partie supérieure du gouvernail était fléchie vers bâbord.

**Photo 4.** Vue rapprochée du bateau renversé montrant le gouvernail

<sup>11</sup> Bien que cela n'ait pas été vérifié durant l'enquête, un mouvement aussi limité du gouvernail indique que la mèche du gouvernail était gauchie.

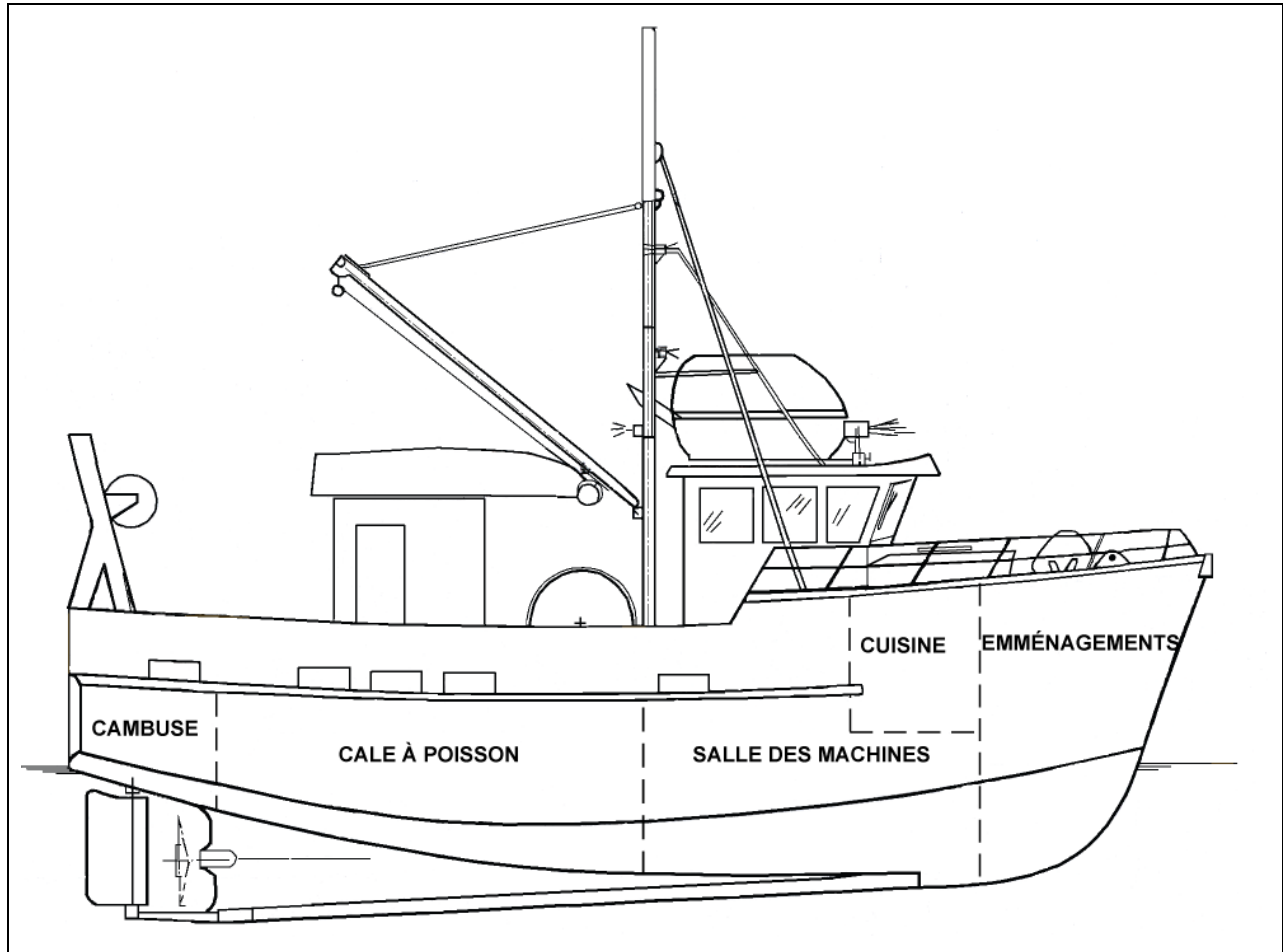
*Annexe A – Coupe longitudinale de L'Acadien II*

*L'Acadien II* était un petit bateau de pêche ponté à coque à bouchain vif en aluminium. La coque sous le pont principal était divisée en compartiments par trois cloisons étanches. Elle abritait, à partir de l'avant, les emménagements, la cuisine et la salle des machines, la cale à poisson, ainsi qu'une cambuse où se trouvaient l'appareil à gouverner hydraulique, deux soutes à combustible et deux ballasts. Un rouf situé à l'avant du milieu du navire abritait la timonerie, et une seule porte étanche aux intempéries sur le côté tribord menait de la timonerie au pont principal arrière. En 2004, le bordé du bateau avait été renforcé par une doublante en aluminium de 12,7 mm sur le bordé existant au droit de la flottaison pour la navigation dans les glaces durant la chasse au phoque (voir Annexe A).
