RAPPORT D'ENQUÊTE MARITIME

M08W0236

QUASI-CHAVIREMENT AVEC PERTE DE VIE

DE LA PÉNICHE DE DÉBARQUEMENT

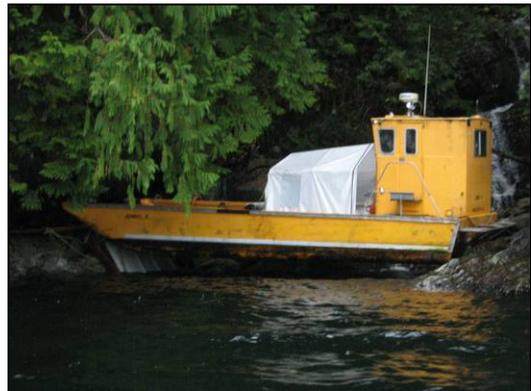
Photo 1. Le *Jumbo B* échoué après l'accident

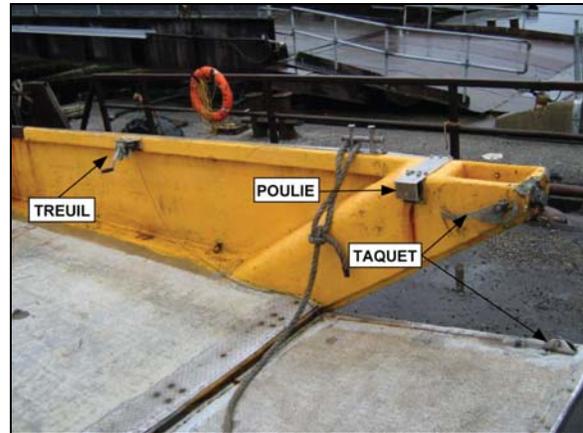
La porte rampe avant est munie de charnières à son bord inférieur (voir Photo 2). Les deux treuils, d'une capacité de 682 kg chacun, ont été installés sur chaque côté du navire en 2007. Avec des câbles et des poulies d'acier, ils servent à ouvrir et fermer la porte rampe avant, mais ne sont pas conçus pour tenir la porte rampe fermée.

Chaque câble a un diamètre de 5 mm; il est fait d'acier au carbone galvanisé 7 x 19 et a une résistance à la rupture de 1987 kg. L'analyse au laboratoire du BST⁹ a révélé que les deux câbles ont cassé à l'endroit où ils passaient dans les poulies¹⁰ et que les sections des câbles à proximité des points de rupture montraient des signes de corrosion.

La poulie de bâbord était corrodée et ne tournait pas librement. Le diamètre de la poulie était de 5 cm, soit environ 13 fois celui du câble de 5 mm. La documentation à ce sujet recommande un rapport d'au moins 30 à 1 entre le diamètre de la poulie et celui du câble¹¹.

Photo 2. Porte rampe avant et dispositif de treuillage

Dans le présent événement, le système de treuillage et ses composants avaient été modifiés seulement un an auparavant, pourtant la poulie bâbord était déjà corrodée au point de ne plus tourner librement. Le câble était également corrodé à son point de passage dans la poulie. Des sections du joint de caoutchouc servant à assurer l'étanchéité entre la porte rampe et la péniche étaient manquantes et les trous dans le gousset du taquet étaient ovalisés, indiquant que le taquet avait été soumis à des contraintes excessives.

Le câble a été affaibli par les effets conjugués de la fatigue, de la corrosion, et de l'abrasion due au fait qu'il était constamment soumis à une pression contre la poulie qui était de la mauvaise dimension²⁰. Il en est résulté un point faible²¹ localisé qui a fini par casser. L'autre câble a ensuite cassé également; la porte était alors tenue en position fermée seulement par les deux taquets, qui n'étaient pas munis de mécanisme de verrouillage. Toutefois, en raison des sections manquantes dans le joint d'étanchéité, les taquets avaient beaucoup de jeu et ont fini par ouvrir. La porte rampe est alors tombée et s'est retrouvée en position complètement ouverte, permettant à l'eau d'envahir le pont du coffre.

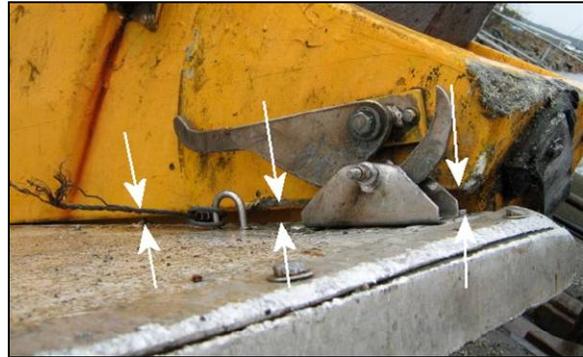
Un taquet était fixé sur chaque côté du navire pour tenir la porte rampe en position fermée. Les deux taquets étaient usés, la surface de portée du croc étant polie par l'usure. L'axe d'articulation du croc avait aussi beaucoup de jeu à l'intérieur de sa bague.

La tige autour de laquelle s'enclenche le taquet pour finaliser le procédé de verrouillage est fixée à l'intérieur d'un gousset dans la porte rampe avant. Les trous de ce gousset étaient ovalisés par l'usure. La conception du taquet ne comprend pas de mécanisme de verrouillage pour maintenir la manette du taquet en position fermée.

Photo 3. Taquet bâbord de la porte rampe avant

En outre, la conception de la porte rampe était telle qu'il n'y avait pas de mécanisme de verrouillage pour tenir le taquet fermé une fois que la porte rampe était fermée; cette fonction était plutôt remplie en maintenant une tension constante sur le câble de treuil. À l'origine, ce câble devait servir uniquement à ouvrir et à fermer la porte rampe, mais il était aussi soumis à une charge cyclique causée par l'action des vagues contre la porte.

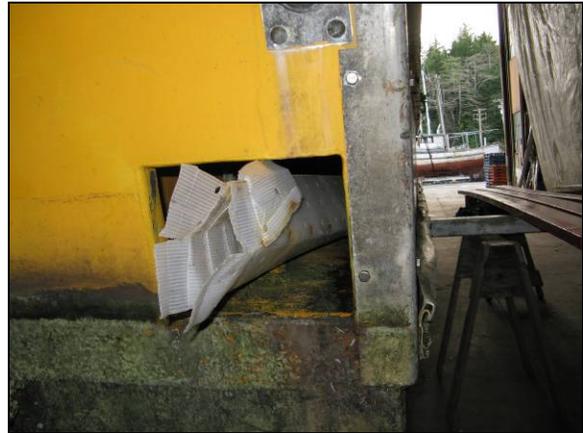
À l'origine, le navire était muni de deux sabords de décharge à charnières, un de chaque côté du tableau arrière. L'examen a révélé que le panneau du sabord de décharge tribord était manquant.

Le navire avait normalement une assiette positive, de sorte que la flottaison se situait environ à 50 mm au-dessus du bord inférieur des sabords de décharge et du pont principal. Des algues et des organismes marins étaient visibles au-dessus du bord inférieur des sabords de décharge et sur la partie arrière du pont principal (voir Photo 4).

Photo 4. Cône dépassant du sabord de décharge tribord

Une fois la porte rampe avant ouverte, l'eau s'est engouffrée par l'ouverture. Les obstructions dans les sabords de décharge ont nui à la capacité du navire d'évacuer l'eau. L'eau accumulée a provoqué une gîte sur tribord jusqu'à ce que le navire ralentisse. L'eau a alors été évacuée et le navire s'est redressé.

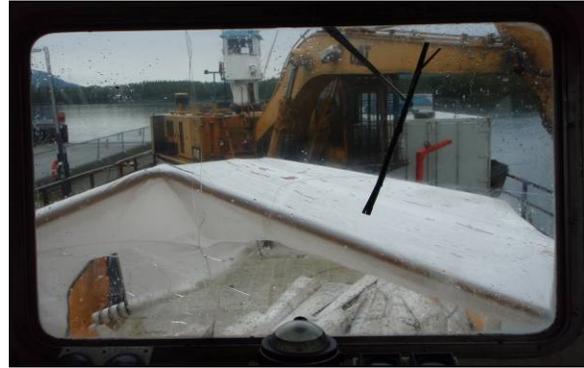
Le toit-abri obstruait toutefois la vue vers l'avant. En conséquence, au moment où le conducteur et les passagers dans la timonerie ont entendu les grands bruits venant de l'avant et qu'ils ont observé l'eau sur le pont, ils n'ont pas pu déterminer immédiatement que c'était la porte rampe avant qui venait de céder.

Photo 5. Vue de l'avant depuis la position du conducteur dans la timonerie
