RAPPORT D'ENQUÊTE MARITIME
M09C0051

ÉCHOUEMENT
DU VRAQUIER *FEDERAL AGNO*
LAC SAINT-LOUIS, QUÉBEC
5 OCTOBRE 2009

Numéro de rapport M09C0051

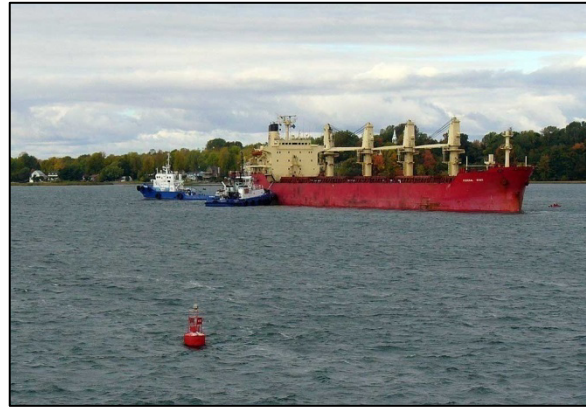
Photo 1. *Federal Agno* échoué près de la bouée A52 (photo de www.BoatNerd.com)

Le fond marin se compose de boue, d'argile et de roc. Le navire s'est échoué environ à partir de la cale 2 jusqu'à la section arrière de la cale 5, sans gîte. Le tirant d'eau, après l'échouement, était de 8,10 m à l'arrière et de 7,40 à l'avant. Ni le gouvernail, ni l'hélice n'ont touché le fond. Le 8 octobre, le navire a été remis à flot au moyen de 3 remorqueurs. Une inspection sous-marine subséquente a permis de déceler les dommages suivants :

- rayures et rainures importantes des tôles de fond et ondulations des tôles entre les couples 175 et 210;
- de nombreuses indentations, certaines atteignant 70 mm de profondeur, sur la virure C;
- la quille de roulis était pliée vers le bas entre les couples 115 et 121.

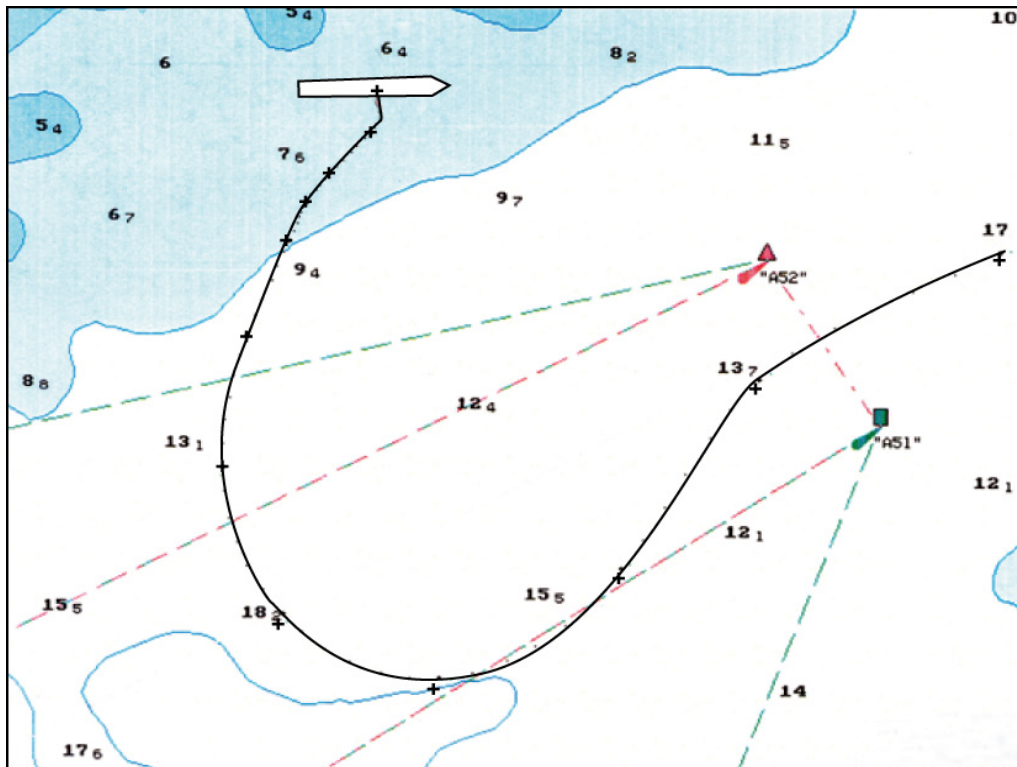
Figure 1. Trajectoire du *Federal Agno* telle que montrée par la lecture du système de cartes électroniques du navire

Le moteur est mis en arrière toute pendant environ 3 minutes, mais le taux de virage ne peut être augmenté et le navire quitte la zone de mouillage, pour s'échouer à environ 19 h 45, 4 encablures au nord-est de la bouée A52 ⁸ avant de pivoter sur un cap final de 088° G.

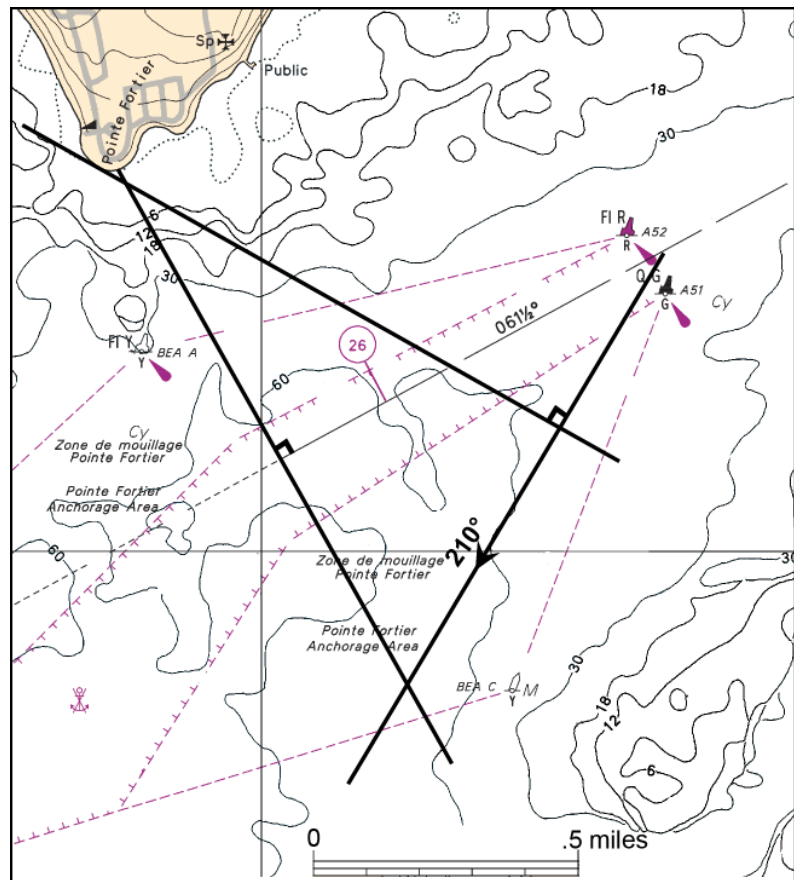
Figure 2. Deux relèvements par le travers de la Pointe Fortier : un perpendiculaire au trajet le long des feux d'alignement de Melocheville et l'autre à partir d'un cap de 210°.

réglé en fonction du cap modifié vers la gauche, à 210°. Cette modification par rapport au parcours normal dans la zone de mouillage signifiait que le relèvement par rapport à la Pointe Fortier aurait lieu beaucoup plus tôt qu'à l'habitude (voir la Figure 2).

Le pilote utilisait aussi le radar pour établir le moment où il devrait amorcer le virage; cependant, il se concentrait davantage sur le moment où l'ELB serait en ligne avec la Pointe Fortier que sur la position exacte du navire. Le fait de se fier à l'ELB telle qu'elle était réglée a fait en sorte que le navire a entamé son virage à une position estimée plutôt qu'à une position confirmée. Le navire a donc amorcé son virage trop tôt et n'avait plus assez d'espace pour terminer la manœuvre prévue.
