## RAPPORT D'ENQUÊTE MARITIME

M09L0074

### CHAVIREMENT AVEC PERTES DE VIE

DU PETIT BATEAU DE PÊCHE *LE MARSOUIN I*  
AU LARGE DE RIVIÈRE-AU-RENARD (QUÉBEC)

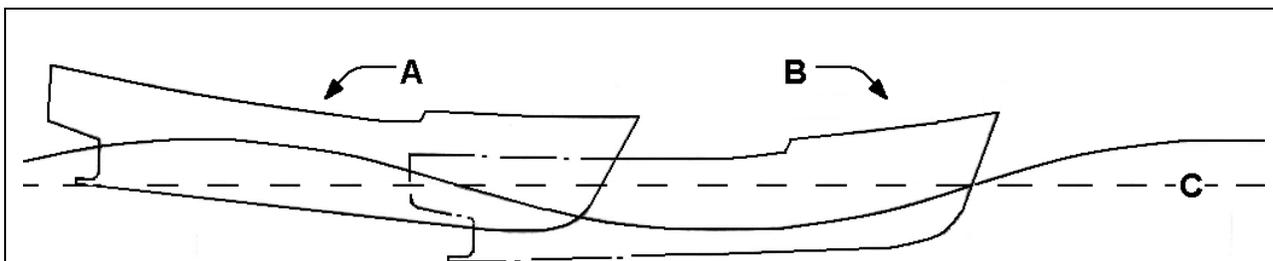
**Figure 1.** Condition la plus défavorable et la plus favorable

Des courbes GZ ont été produites pour différentes positions de crête de vague le long de la coque (voir la Figure 1). On a supposé une hauteur de vague moyenne de 0,9 m (3 pieds) et un angle de rencontre de 45° (par rapport à l'axe longitudinal à l'arrière). Puis, les données ont été comparées à celles qu'on obtient dans des conditions sans vagues. Les résultats montrent que la stabilité du bateau dans les vagues était inférieure à celle enregistrée en l'absence de vagues, sauf dans le cas d'une phase de vague de 270°. À cette phase, le bras de levier de redressement correspond à 71 % des valeurs minimales de la norme STAB 4, et la plage de stabilité positive est de 54°. La pire condition se produit avec une phase de vague de 135°, l'aire sous la courbe GZ ne représentant que 6 % des exigences minimales de la norme STAB 4 et la plage de stabilité positive n'étant que de 20°. Cela correspond à un angle de chavirement statique de 40° (voir l'Annexe D – Graphique 2).

A : 135° (condition la plus défavorable). B : 270° (condition la plus favorable). C : niveau moyen de la mer.  
(Dessin non à l'échelle)

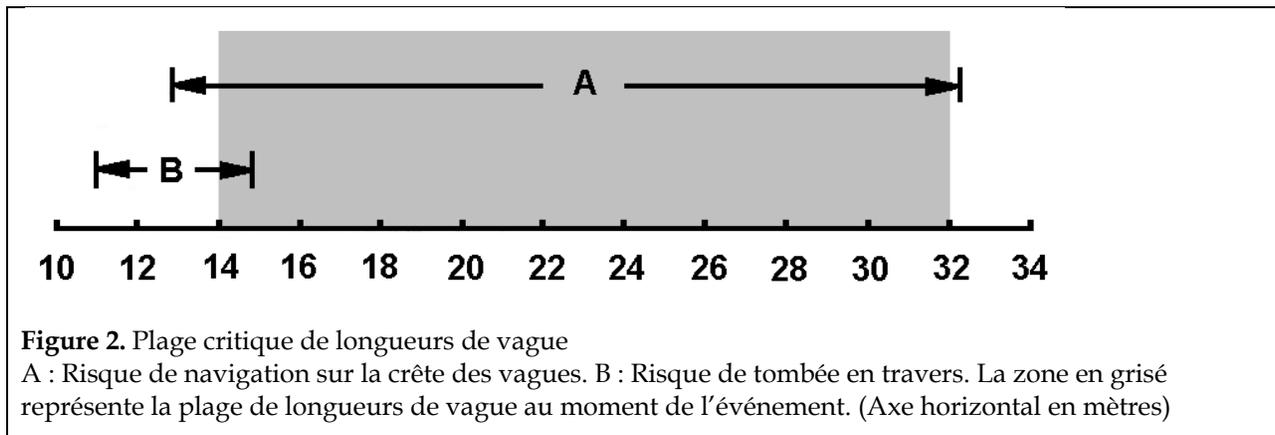
Quand la longueur de vague est de 1 à 2,5 fois la longueur du bateau à la flottaison, il existe un risque accru de navigation sur la crête des vagues. La Figure 2 montre que, lors de l'événement, la longueur de vague était dans cette plage critique et, dans une mesure beaucoup moindre, dans la plage critique de tombée en travers.

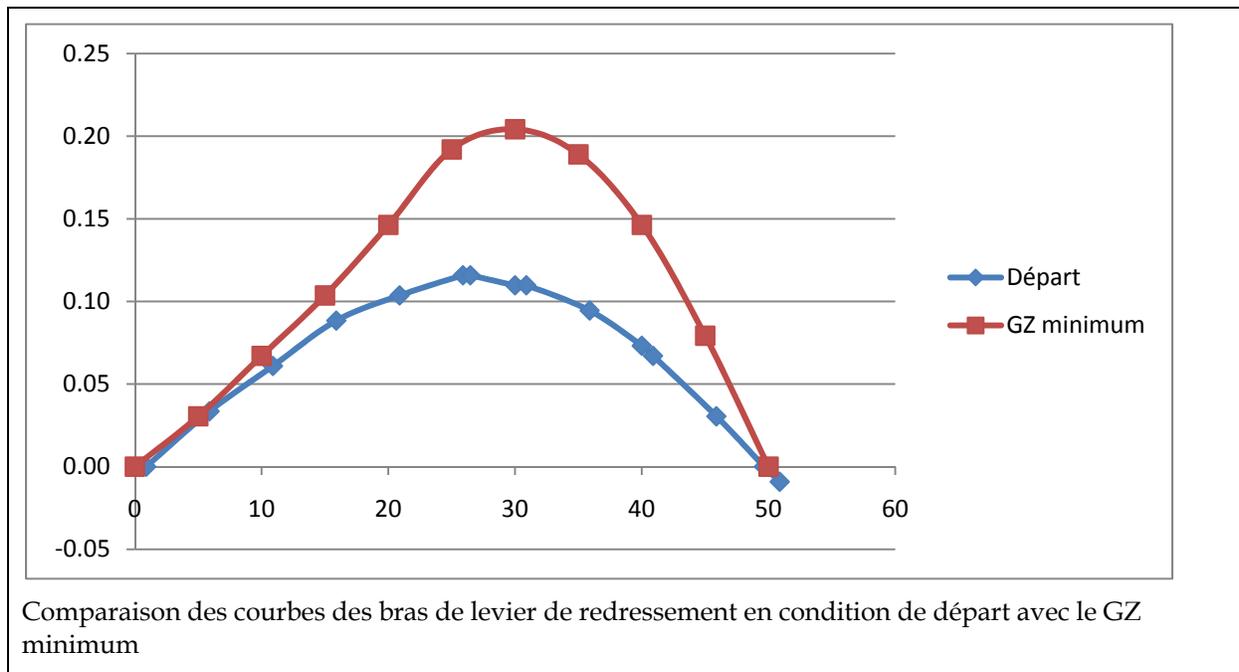
**Graphique 1.** Courbes de stabilité statique en fonction de la condition de départ et de la norme de référence

En condition de départ, après le déchargement du crabe et sans action des vagues (c'est-à-dire à quai en eaux calmes), la stabilité du bateau ne respectait pas la majorité des critères de la norme STAB 4. Par exemple, la surface sous la courbe du bras de levier de redressement (GZ) à 30° de gîte n'atteignait que 70 % de la valeur minimale exigée par la norme STAB 4; à 40°, elle atteignait 61 %. La stabilité initiale était aussi un peu plus faible sur tribord, étant donné que le bateau avait une faible gîte de ce côté (voir le Tableau 1 et l'Annexe D – Graphique 1).

Une comparaison des courbes GZ du bateau en condition de départ avec les critères minimaux de référence de la norme STAB 4 fournit une indication claire de la faible stabilité du bateau au moment du chavirement : l'aire sous la courbe « départ » est beaucoup plus petite que sous la courbe « GZ minimum ».

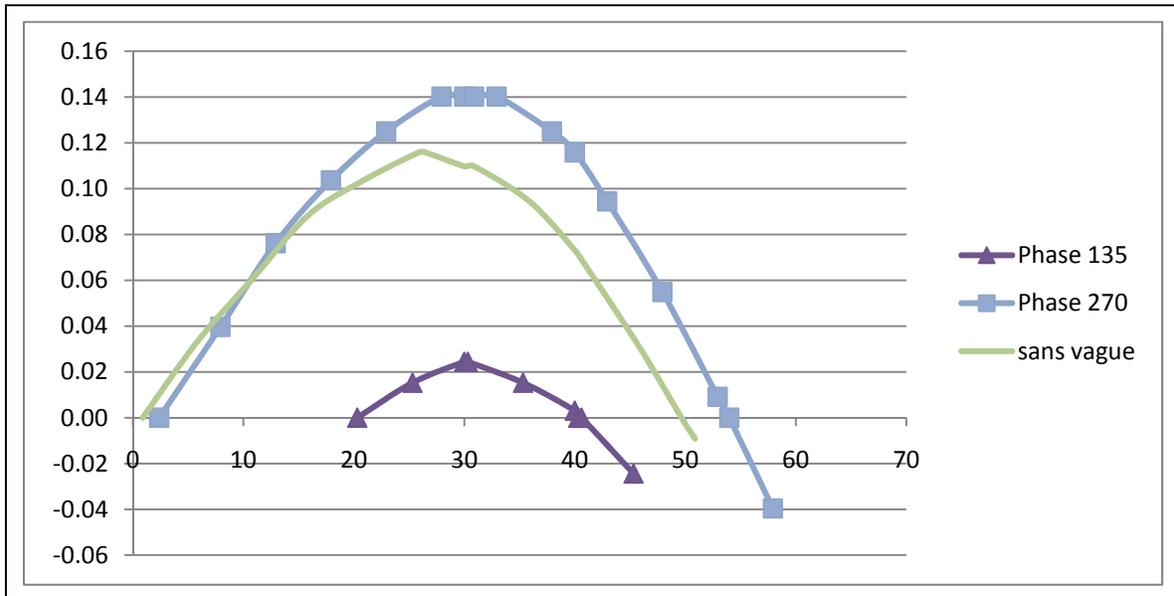
**Graphique 2.** Courbes de stabilité statique en fonction de la position de la crête des vagues le long de la coque (angles de phase)

Le bateau est le plus stable à la phase 270° (courbe montrant la valeur la plus élevée et l'aire la plus grande) et moins stable à la phase 135°.

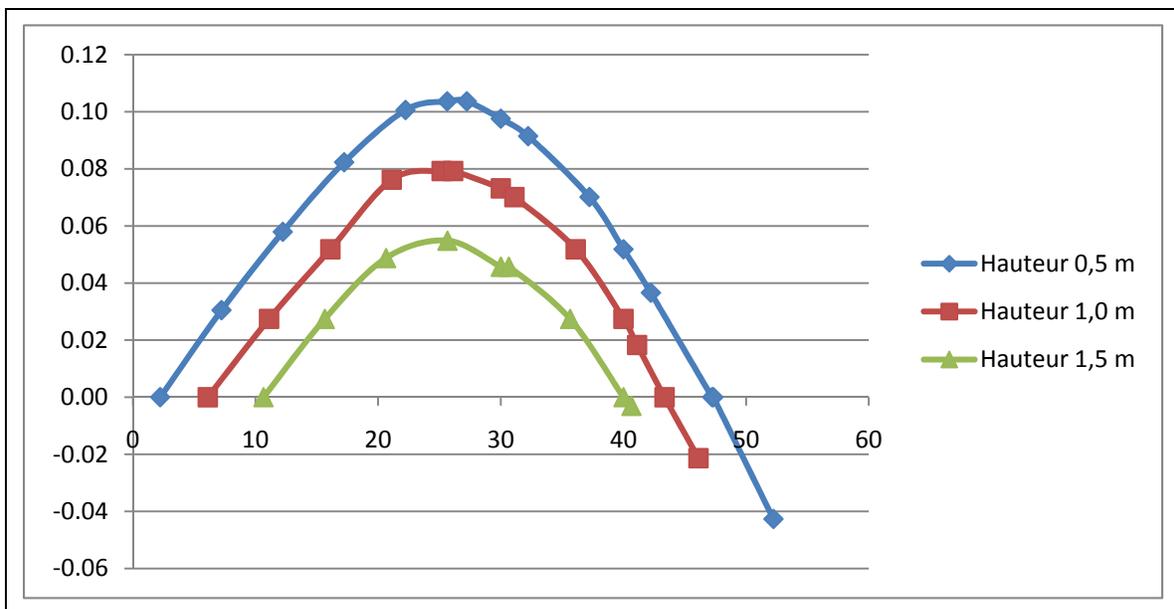
**Graphique 3.** Courbes de stabilité statique en fonction de différentes hauteurs de vague

Les courbes des bras de levier de redressement indiquent que, plus la vague est haute, moins le bateau est stable (l'aire sous la courbe représentant la hauteur de 1,5 m est la plus petite). Une comparaison des courbes GZ a révélé que cette variable a eu un impact considérable sur la réserve de stabilité du bateau.

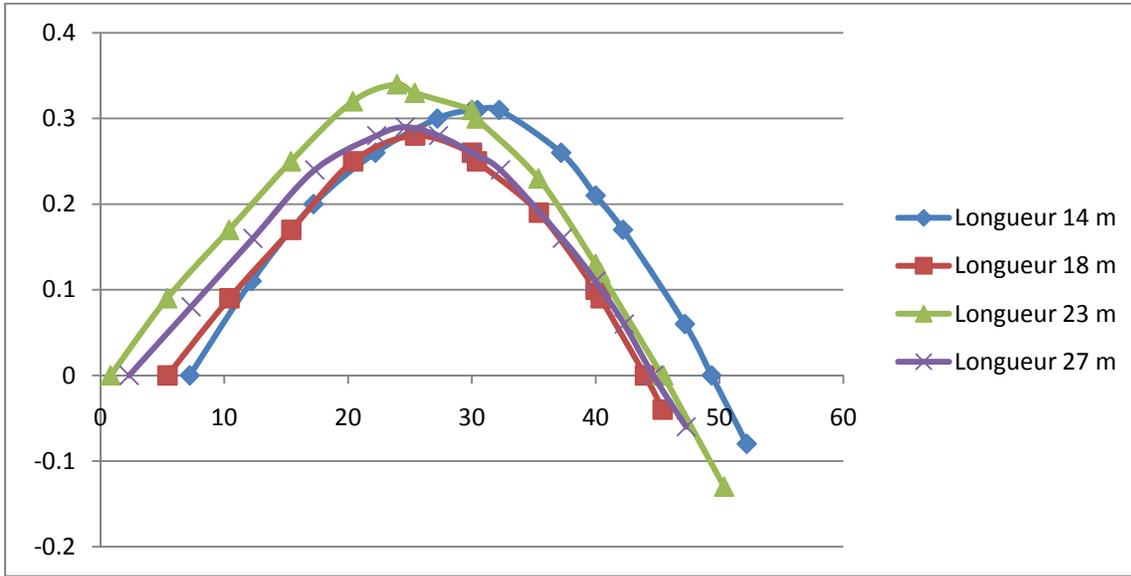
**Graphique 4.** Courbes de stabilité statique en fonction de différents ratios hauteur/longueur de vague

À noter la similitude des courbes des bras de levier de redressement en fonction des différents ratios hauteur/longueur de vague.

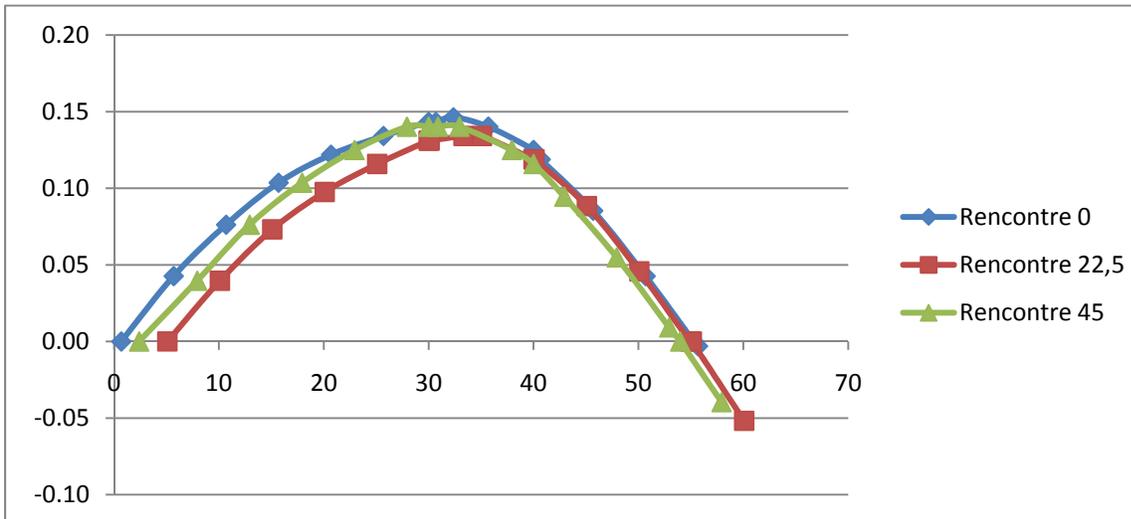
**Graphique 5.** Courbes de stabilité statique en fonction de différents angles de rencontre avec la proue du bateau

En utilisant la condition la plus favorable, soit une phase de vague de 270°, des courbes GZ ont été produites pour trois différents angles de rencontre : de mer de l'arrière à mer oblique (c'est-à-dire entre 0°, 22,5° et 45° par rapport à l'axe longitudinal à l'arrière). Une comparaison entre ces courbes GZ à ces angles n'a révélé aucune variation significative (voir l'Annexe D – Graphique 5).

Les courbes des bras de levier de redressement pour différents angles de rencontre montrent une hauteur et une aire similaires, ce qui indique que l'angle de rencontre des vagues a eu peu d'incidence sur la stabilité du bateau.

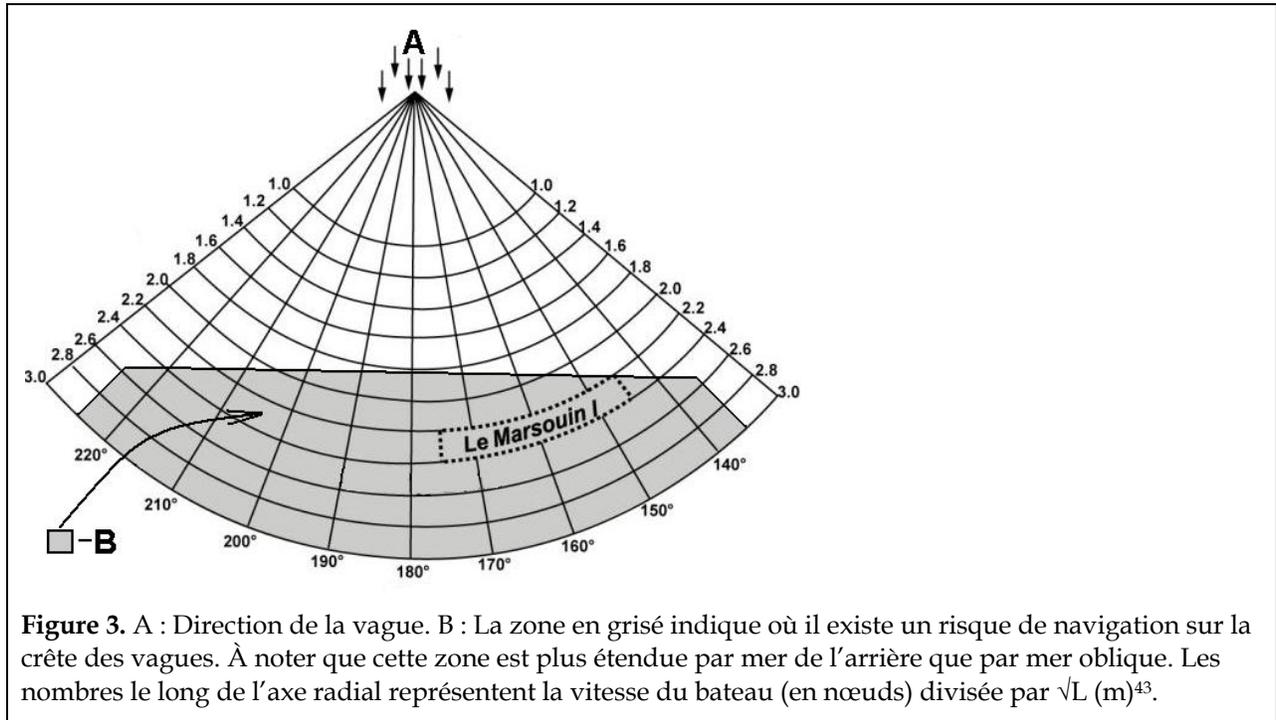
## Annexe F – Navigation sur la crête des vagues par mer de l'arrière et par mer oblique

L'Organisation maritime internationale a reconnu qu'il existe un risque de navigation sur la crête des vagues et de tombée en travers lorsque l'angle de rencontre est dans la plage  $135^\circ < \alpha < 225^\circ$  et que la vitesse du bateau est supérieure à  $(1,8 \sqrt{L}) / \cos(180 - \alpha)$  (nœuds)<sup>44</sup>. Dans le cas du présent événement, pour un angle de rencontre entre  $145^\circ$  et  $175^\circ$ , cette vitesse est de 6,5 à 7,9 nœuds. Du fait que le bateau *Le Marsouin I* faisait route à une vitesse d'environ 8 nœuds, il existait un risque de navigation sur la crête des vagues et de tombée en travers. Pour éviter cette situation, il aurait fallu modifier la vitesse du bateau ou faire un changement de cap, ou les deux.
