RAPPORT D'ENQUÊTE MARITIME

M09N0031

ENVAHISSEMENT ET NAUFRAGE

DU PETIT BATEAU DE PÊCHE *SEA GYPSY ENTERPRISES*

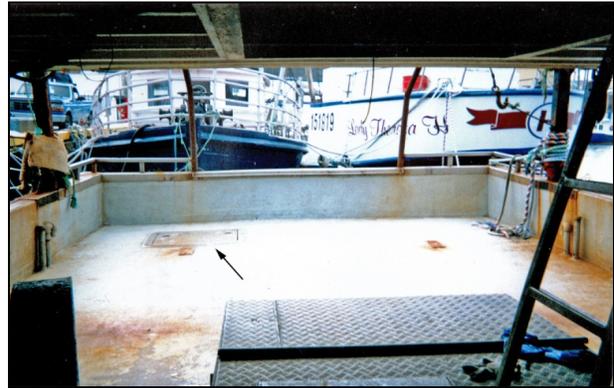
Photo 2. Écoutille d'accès à la cambuse.

Dans le cas qui nous occupe, le panneau d'écoutille de la cambuse était en place, mais il n'était pas verrouillé; il n'était maintenu en place que par son propre poids. Il n'était donc pas étanche et, lorsque le navire a embarqué des paquets de mer, la cambuse a également été envahie. Des calculs montrent que l'eau embarquée aurait ajouté un poids supplémentaire d'environ 13 tonnes sur l'arrière du bateau, réduisant ainsi le franc-bord du navire de quelque 68 cm.

1. Le panneau d'écouille non verrouillé a permis un envahissement par les hauts de la cambuse, ce qui a accru le tirant d'eau arrière du navire.
2. Le bateau n'étant pas équipé d'un dispositif d'alarme ou d'un autre dispositif de détection de l'infiltration d'eau, l'équipage a détecté l'envahissement trop tardivement.
3. Une quantité d'eau additionnelle s'est probablement infiltrée dans le compartiment de l'appareil à gouverner, peut-être par le presse-étoupe de la mèche du gouvernail.
