RAPPORT D'ENQUÊTE MARITIME

M09W0141

ENGAGEMENT ET CHAVIREMENT

DU REMORQUEUR *NORTH ARM VENTURE*

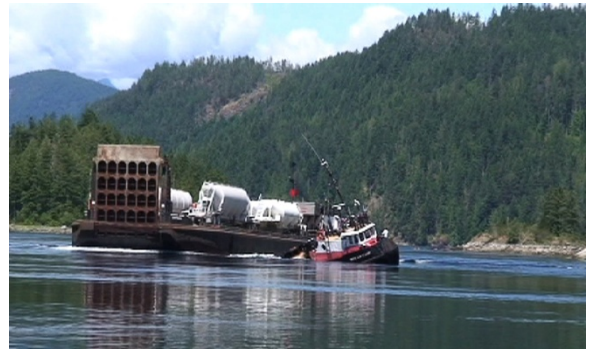
Entraîné sur tribord par la force du câble de remorque, le remorqueur devient engagé sur sa remorque sur tribord (voir Photo 2) et chavire rapidement vers 12 h 50 par 49°44.5' N, 123°54' W.

Photo 2. Le remorqueur au début de l'engagement⁷

Comme le remorqueur était sur un cap approximatif de 136° Vrai (V) et le chaland sur un cap approximatif de 220 °V, et comme le câble de remorque avait été raccourci, le chaland a rapidement franchi la distance le séparant de l'arrière du remorqueur, et ce, presque à angle droit. Le câble avait été raccourci pour améliorer la manœuvrabilité, mais en raison de la position relative des bâtiments, le câble s'est déplacé et sa force de traction s'est exercée par le travers du remorqueur, non directement sur son arrière, ce qui a fait chavirer le remorqueur sur tribord.

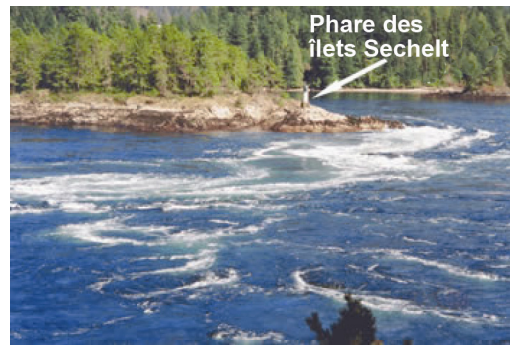
Le courant de jusant le plus fort se produit du côté ouest du phare des îlets Sechelt (voir Photo 3) et s'accompagne d'un puissant courant transversal dans l'axe ouest-nord-ouest. Il y a un fort contre-courant du côté nord du phare et des remous près du phare.

Photo 3. Vue du sud-est des rapides Sechelt à l'instant du courant de jusant maximum

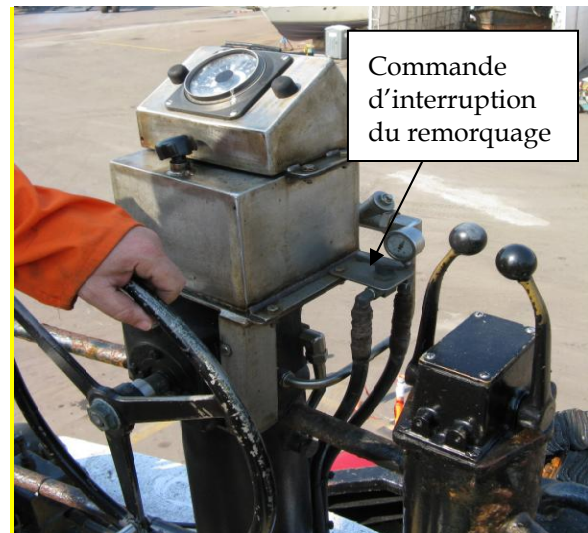
Le *North Arm Venture* est équipé d'une commande d'interruption du remorquage qui peut être activée de n'importe lequel des trois postes de gouverne. L'interrupteur peut être réarmé après coup pour empêcher que le câble de remorque se déroule au complet du tambour (voir Photo 4).

Photo 3. Commande d'interruption du remorquage (poste sur le toit de la timonerie).
