RAPPORT D'ENQUÊTE MARITIME
M09W0147

TALONNAGE ET NAUFRAGE

DU NAVIRE À PASSAGERS *EXPLORATHOR*
DANS LES ÎLES GULF (COLOMBIE-BRITANNIQUE)
LE 23 JUILLET 2009

Rapport numéro M09W0147

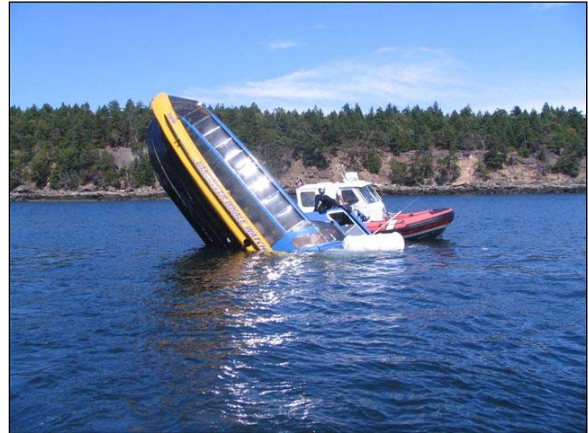
Photo 2. Vue de l'*Explorathor* en train de couler et du *Vertigo*. (Photo de S. Riddell).

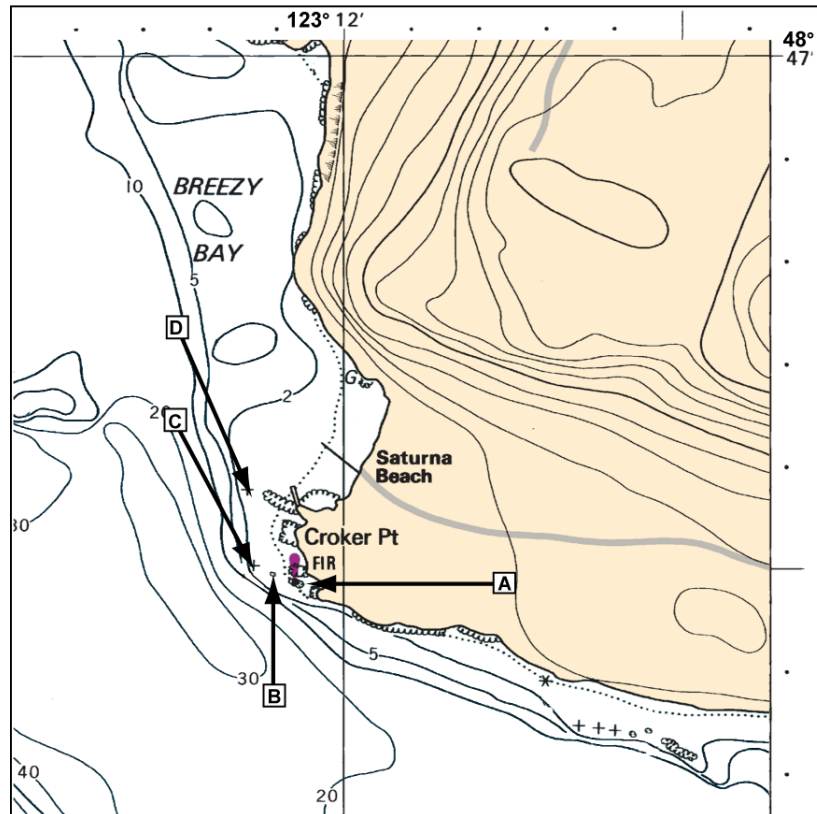
La carte n° 3477 du Service hydrographique du Canada indique la présence de plusieurs roches au large de Croker Point (voir Figure 1) :

- A : une roche au-dessus du niveau de l'eau, avec le feu et la marque de jour de Croker Point;
- B : une roche qui émerge à marée basse, qui aurait été à fleur d'eau à marée basse;
- C et D : deux roches submergées à une profondeur de moins de 2 m⁹.

Selon les *Tables des marées et des courants du Canada*, la roche B se trouvait à environ 0,14 m sous la surface de l'eau au moment de l'événement.

Les roches B, C et D sont situées respectivement à environ 40 m et 55 m à l'ouest et à 185 m au nord-ouest du feu et de la marque de jour de Croker Point, tels qu'ils sont mesurés sur la carte.

Figure 1. Partie de la carte de navigation n° 3477, produite par le Service hydrographique du Canada, montrant Croker Point, sur l'île Saturna (Colombie-Britannique).

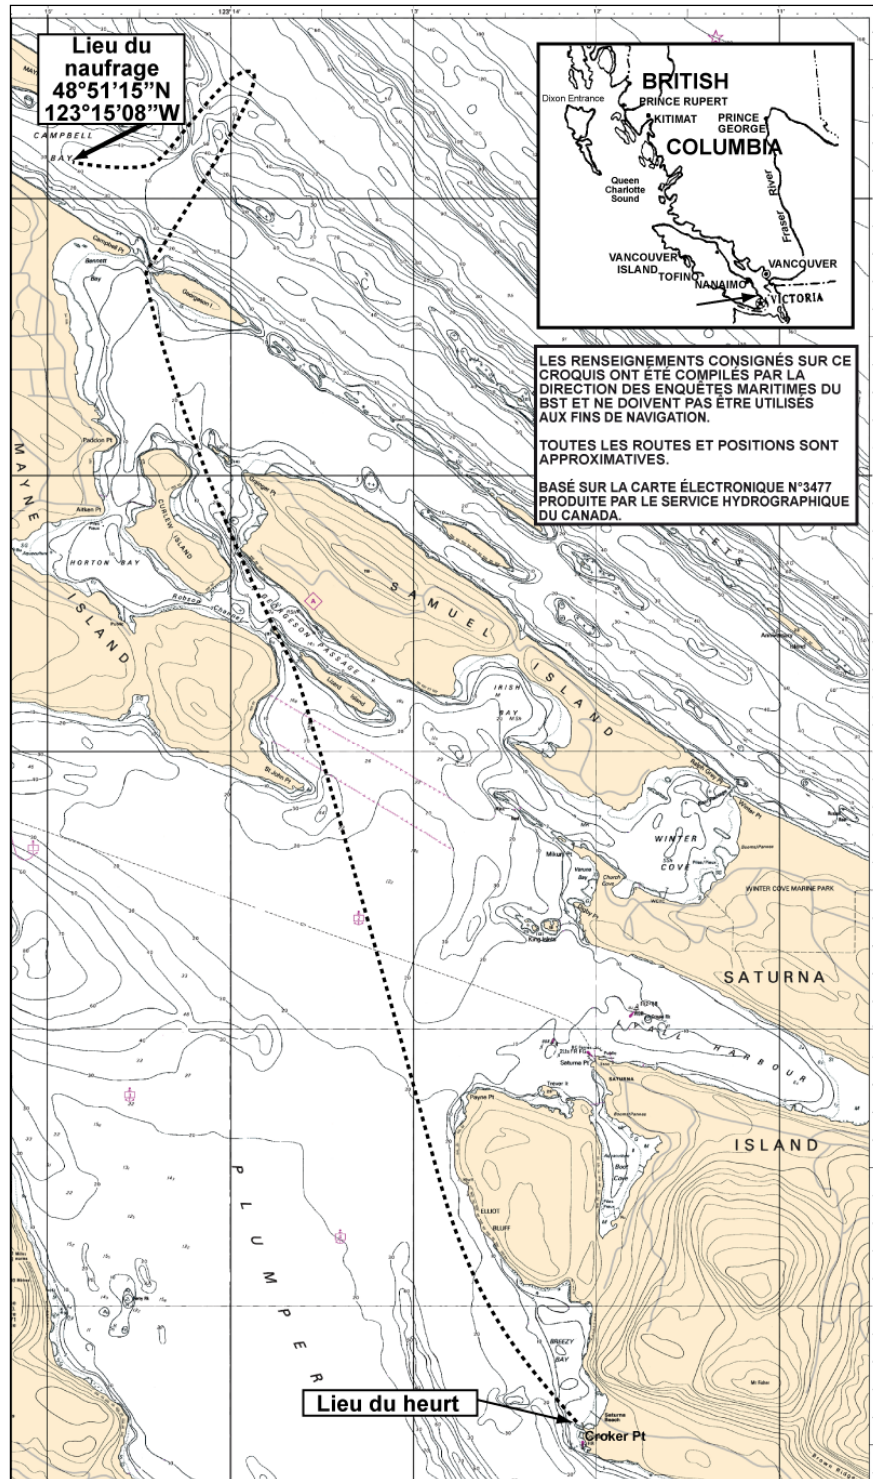
Annexe A – Croquis des lieux de l'événement

Partie de la carte n° 3477 publiée par le Service hydrographique du Canada, de Croker Point (sur l'île Saturna) à la baie Campbell de l'île Mayne (Colombie-Britannique).
