**RAPPORT D'ENQUÊTE MARITIME**  
**M09W0193**

**HEURT**  
**VRAQUIER *PETERSFIELD***  
**CHENAL DOUGLAS (COLOMBIE-BRITANNIQUE)**  
**LE 25 SEPTEMBRE 2009**

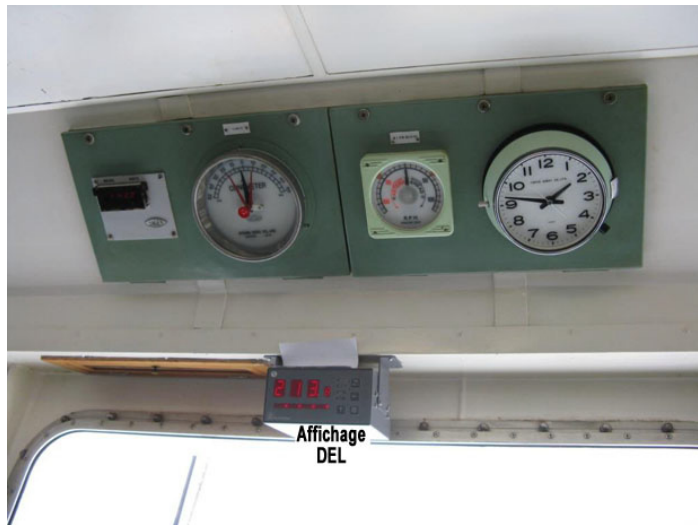
Photo 4. Répéteur analogique à DEL et indicateur d'angle de barre.

Comme les répéteurs analogiques du navire ont figé au même moment, et comme le timonier se servait de ces instruments comme moyens de référence, les répéteurs n'ont pas dû lui donner d'indications à savoir qu'il fallait modifier l'angle de barre. Il est donc fort probable qu'on a fait une légère correction de routine vers tribord et qu'on a maintenu la barre à cette position par la suite, de sorte que le navire a continué de venir sur tribord<sup>21</sup>. On ne peut pas savoir avec certitude pourquoi le timonier a maintenu la barre à droite, mais on peut avancer 2 possibilités : soit qu'il n'a pas observé l'indicateur d'angle de barre, soit qu'il l'a observé mais qu'il n'en a pas tenu compte parce que le cap ne changeait pas.

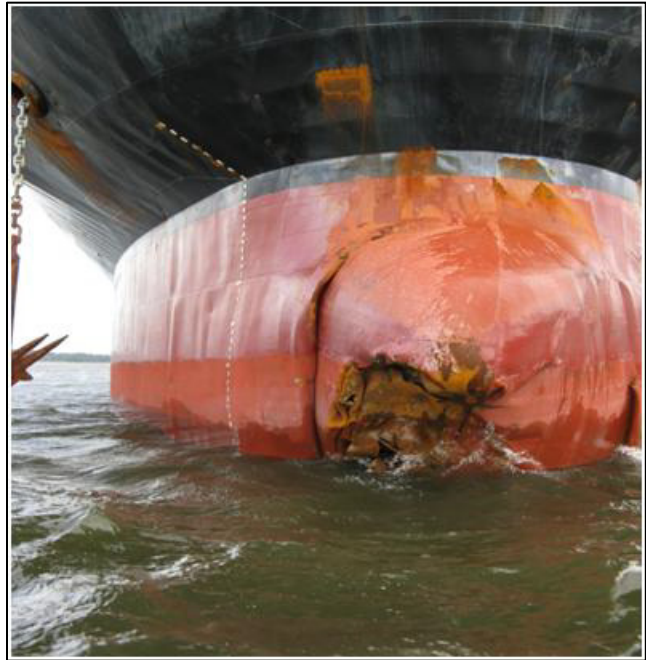
Une inspection sous-marine<sup>17</sup> a révélé que la coque avait été percée vis-à-vis du coqueron avant et que l'étrave à bulbe avait été enfoncée entre les membrures 227 et 238, de la marque de tirant d'eau de 8 m jusqu'à 6 m plus bas, surtout du côté tribord.

On a constaté que la plupart des varangues, des serres, des membrures et des goussets avaient été gauchis, déformés ou rompus entre les membrures 220 et 238 du coqueron avant. Un gauchissement des membrures a aussi été observé dans la cloison d'abordage. Le pont de l'atelier d'entretien, au-dessus du coqueron avant, était déformé et rompu à 3 endroits.

**Photo 5.** Dommages causés à l'étrave à bulbe.

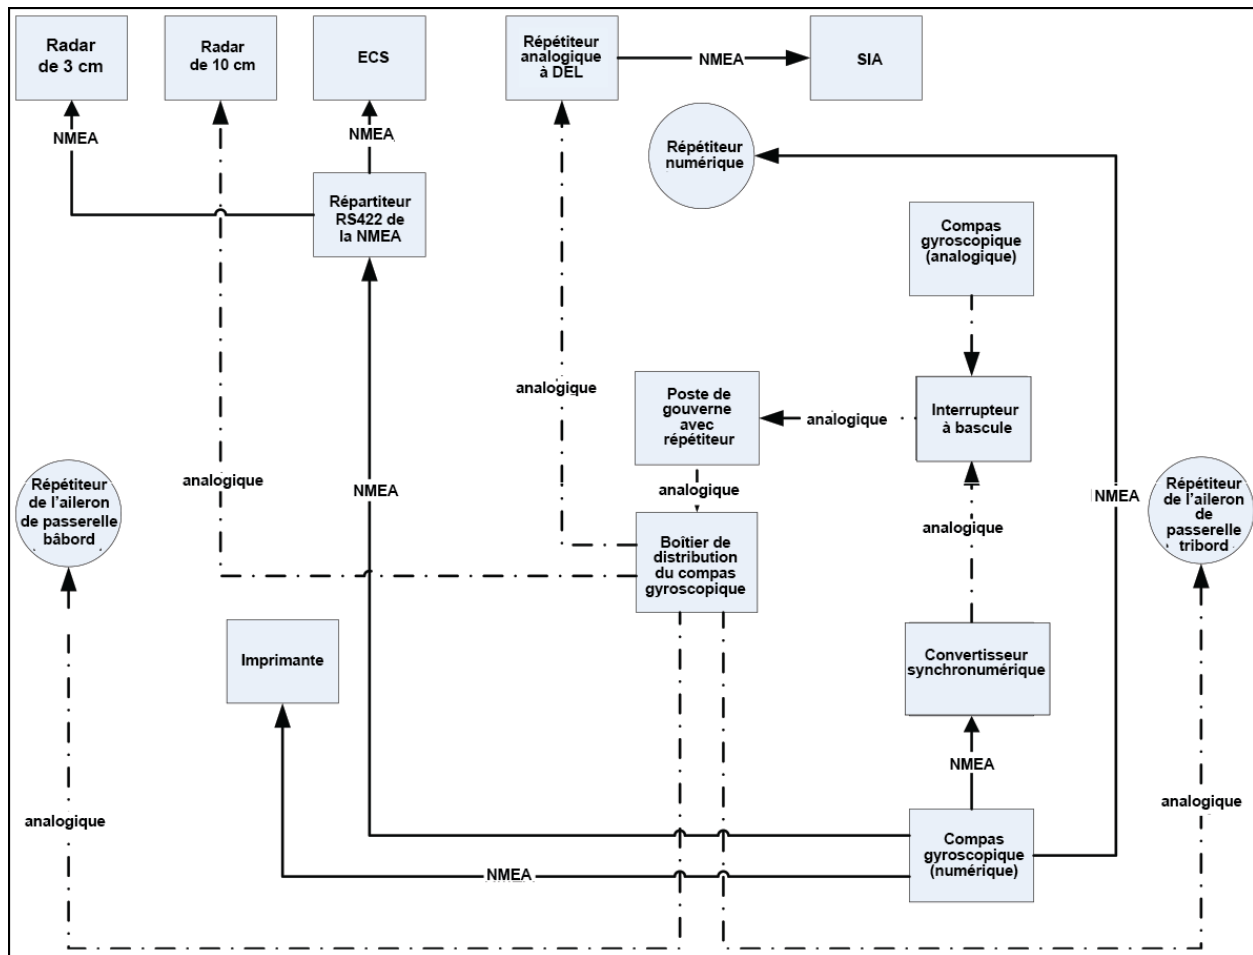
Le 23 septembre, un technicien de service est de nouveau monté à bord du navire pendant que celui-ci était à Kitimat pour trouver la cause du dérèglement de la ligne de foi. En utilisant un répartiteur, on a redirigé le signal de cap NMEA du gyro-compass directement à l'ECS et au radar de 3 cm, contournant ainsi le convertisseur synchronumérique. Le technicien a testé le gyro-compass avec ses répéteurs et ses signaux de cap en fonction des indications de l'équipement de navigation. Il a déterminé qu'ils étaient en bon état de fonctionnement.

Figure 2. Schéma montrant la distribution du signal du gyro-compas, en date du 23 septembre 2009.

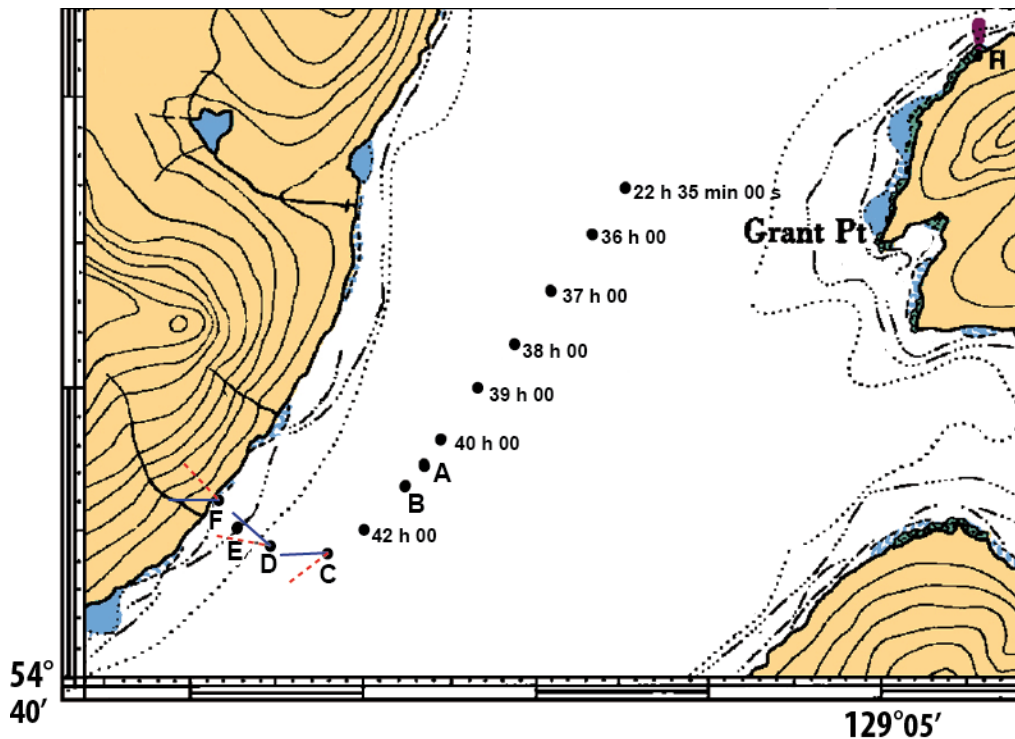
Positions du *Petersfield* 10 minutes avant le heurt

Heure (UTC)	Lettre	Événement	Cap gyro <sup>23</sup>	Route fond	Vitesse fond (nœuds)
5:40:34	A	Premier sautilllement de l'image radar <sup>24</sup>	217,9	218	12,5
5:41:00	B	Le pilote quitte la timonerie <sup>25</sup>	218,0	218	12,5
5:42:49	C	Le pilote rentre à l'intérieur de la timonerie	271,2	233	11,7
5:44:04	D	Barre à gauche toute	311,3	280	10,6
5:44:46	E	Machines en arrière toute	302,9	306	10,6
5:45:25	F	Heurt violent	270,1	316	10,4

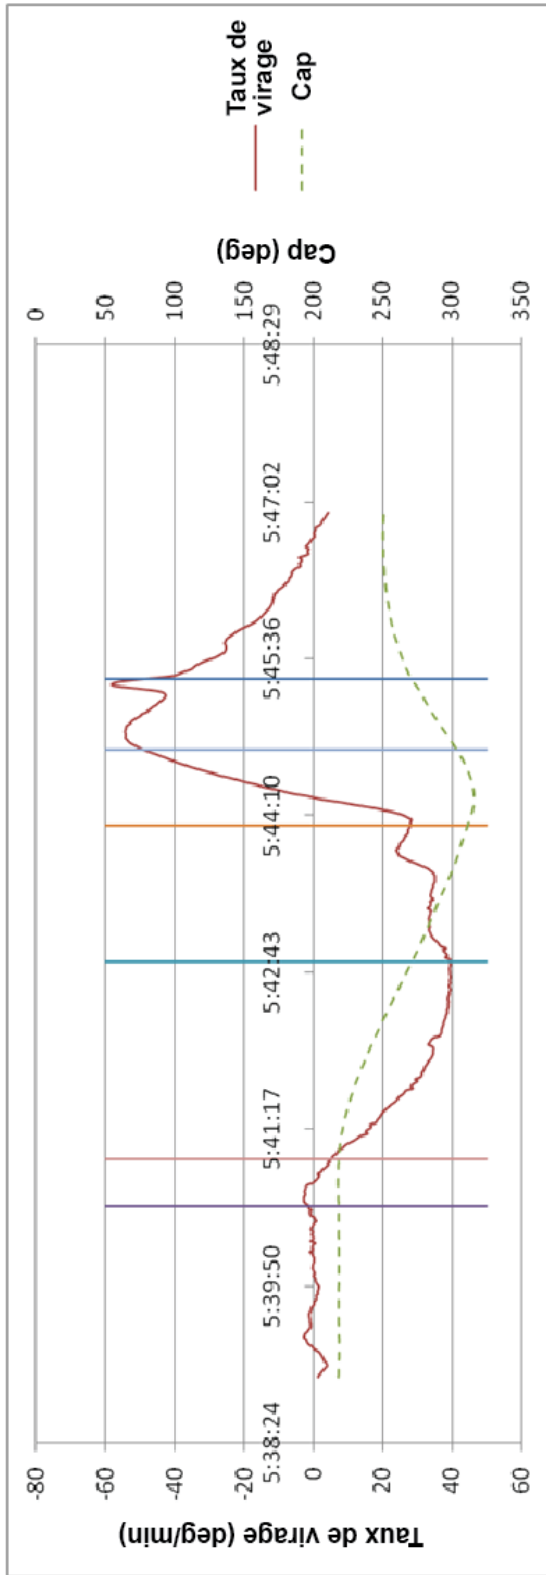
Heure (UTC)	Lettre	Événement	Cap gyro	Route-fond	Vitesse-fond (nœuds)
5:40:34	A	Premier sautellement de l'image radar	217,9	218	12,5
5:41:00*	B	Le pilote quitte la timonerie	218,0	218	12,5
5:42:49	C	Le pilote rentre à l'intérieur de la timonerie	271,2	233	11,7
5:44:04	D	Barre à gauche toute	311,3	280	10,6
5:44:46	E	Machines en arrière toute	302,9	306	10,6
5:45:25	F	Heurt violent	270,1	316	10,4
