RAPPORT D'ENQUÊTE MARITIME M10C0092

CONTACT AVEC LA GLACE ET DÉFAILLANCE MÉCANIQUE SUBSÉQUENTE DU TRAVERSIER À CÂBLE ÉLECTRIQUE *ECOLOS* SUR LA RIVIÈRE DES OUTAOUAIS À PROXIMITÉ DE ROCKLAND (ONTARIO) LE 9 DÉCEMBRE 2010

Rapport numéro M10C0092

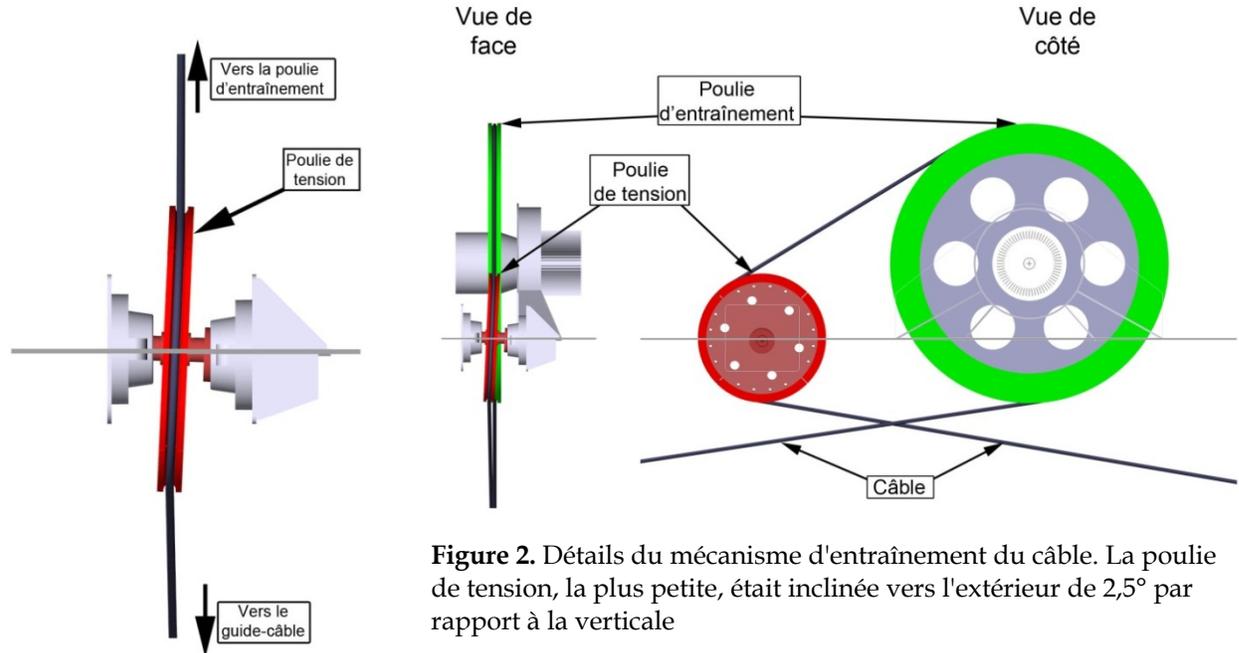
Figure 2. Détails du mécanisme d'entraînement du câble. La poulie de tension, la plus petite, était inclinée vers l'extérieur de 2,5° par rapport à la verticale

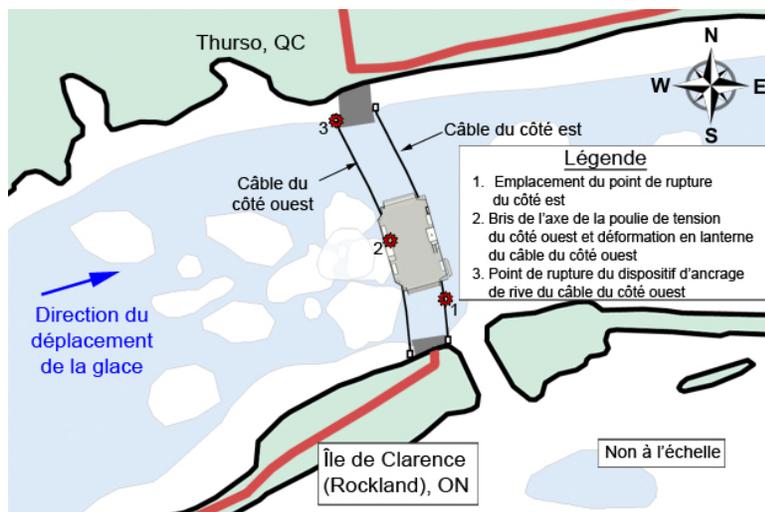
Figure 3. Emplacement des défaillances. Les défaillances se sont produites presque simultanément.

L'axe de la poulie de tension du côté ouest (en amont) s'était brisé et le câble présentait une déformation en lanterne⁶ sous la structure du pont. Le mécanisme d'entraînement du côté est était intact. À peu près au même moment, le câble situé du côté est s'est rompu et est sorti du mécanisme d'entraînement. Enfin, le point d'ancrage de la rive nord à Thurso, sur le câble ouest, s'est détaché.

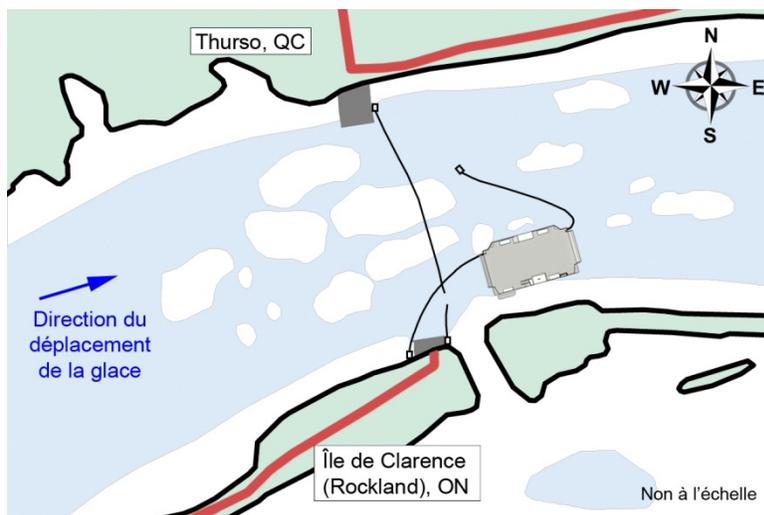
Figure 4. Position de l'*Ecolos* après les défaillances. Le traversier n'était rattaché à la rive que par le câble du côté ouest

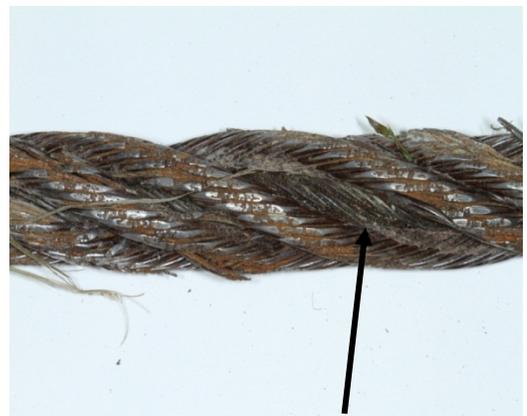
Photo 2. Section du câble du côté est montrant le toron de l'âme exposé en raison de l'absence d'un toron

par le BST¹¹ ont révélé que le tronçon en service du câble du côté est était en mauvais état, que le degré d'usure du câble était important, que la couche galvanisée avait totalement disparu et que plusieurs torons étaient brisés. La résistance résiduelle du câble a été établie à environ 25 % de la résistance initiale. Le câble du côté est était endommagé au point que des sections complètes de torons étaient absentes près du point de rupture. Au moment de l'incident, tous les 10 brins extérieurs de chaque toron étaient complètement usés ou rompus. Le câble du côté est s'est rompu sous une charge relativement faible sans déformation des torons.

Les fabricants de câbles recommandent que les câbles métalliques soient remplacés lorsque le diamètre des torons extérieurs atteint le tiers de leur diamètre initial. Après une saison en service, tous les torons extérieurs du câble du côté est étaient usés ou endommagés à cause de la friction provoquée par les rouleaux des guides-câbles, dont le diamètre était de dimension inférieure aux normes. Le câble du côté est affichait une résistance résiduelle de 25 000 lb et sa charge de fonctionnement normale était estimée à 3 100 lb. Par conséquent, malgré un degré élevé d'usure, le câble du côté est affichait une résistance résiduelle correspondant à 8 fois la charge de fonctionnement prévue.

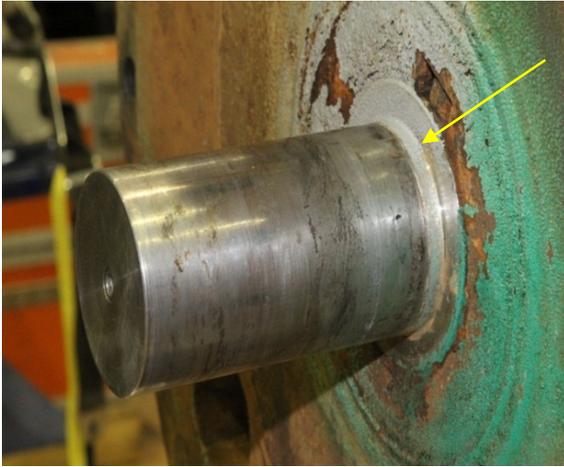
Photo 3. Partie extérieure de l'axe de la poulie de tension du côté est; notez le changement de diamètre (flèche)

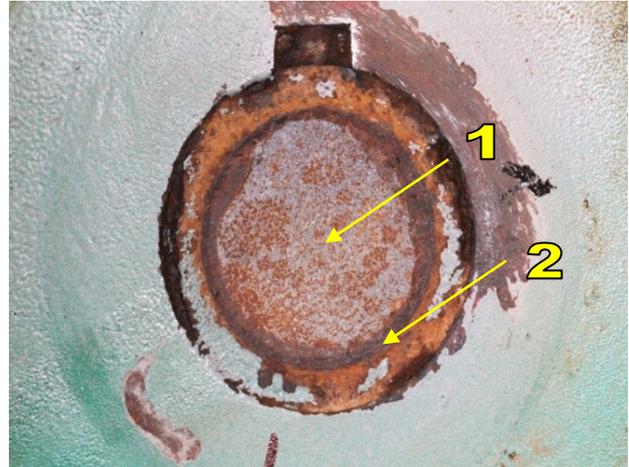
L'axe de la poulie de tension du côté ouest présentait une défaillance aux points de changement de rayon intérieur et extérieur des 2 côtés de la poulie. Cette défaillance a été provoquée par un prolongement des fissures de fatigue préexistantes, causé par une surcharge. L'examen de l'axe de la poulie de tension défectueuse a révélé d'autres facteurs pouvant avoir contribué à la défaillance. Le diamètre de l'axe était de 10,6 cm à l'intérieur de la poulie de tension et diminuait à 7,62 cm à l'intérieur des roulements placés des 2 côtés de la poulie. L'enquête a démontré que le rayon du congé de 0,8 mm (1/32 po) entre les sections de petit et de grand diamètre de l'axe défectueux avait produit une concentration de tensions locales. Les caractéristiques de la surface, comme les congés ou les rebords aigus, les défauts et la rugosité de la surface ont réduit la résistance à la fatigue en concentrant les tensions¹². La poulie de tension défectueuse était munie d'un axe en acier faiblement allié, dont la résistance à la rupture est inférieure à celle de l'acier inoxydable utilisé pour la poulie d'entraînement. Par conséquent, la résistance à la fatigue de l'axe de la poulie de tension défectueuse du côté ouest équivalait approximativement au tiers de la résistance de l'axe de la poulie de tension du côté est, demeuré intact¹³.

Photo 4. Vue rapprochée de l'extrémité extérieure de l'axe brisé de la poulie de tension du côté ouest après le nettoyage

1. Défaillance causée par une surcharge (90 %)
2. Fissures de fatigue à la périphérie au point où l'axe change de diamètre. La présence de corrosion démontre que les fissures étaient présentes depuis un certain temps

La poulie de tension du côté ouest présentait des fissures de fatigue préalables sur 25 % de sa surface. La défaillance de l'axe de la poulie de tension a principalement été causée par la surcharge provoquée par la tension accrue sur le câble, en raison de la force du courant qui poussait la glace contre la coque du traversier. La conception de l'axe peut avoir contribué à l'apparition des fissures de fatigue existantes. De plus, le changement de section et le petit rayon du congé ont concentré la tension locale. Après la rupture de l'axe de la poulie de tension du côté ouest, le câble ouest a fléchi en s'appuyant contre la structure du pont et s'est déformé en lanterne.

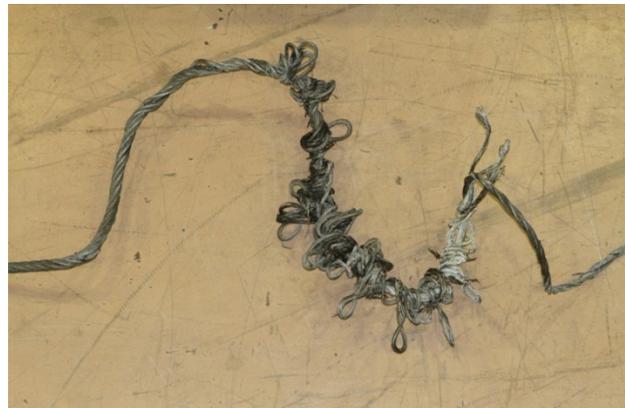
permis de démontrer que celui-ci ne s'était pas entièrement rompu, mais que des 6 torons extérieurs et du toron central, il ne restait que 3 torons extérieurs. L'examen des torons rompus a révélé la présence d'une rupture primaire causée par la traction. La résistance de 3 sections échantillons intacts du câble était égale ou supérieure à la résistance nominale du câble de 100 000 lb¹⁵. Le câble du côté ouest s'est replié sur lui-même lorsque les torons rompus se sont déformés en lanterne, ce qui se produit normalement sous l'effet d'une force de tension élevée. Le câble présentait peu de corrosion ou d'usure.

Photo 5. Section du câble du côté ouest montrant une déformation en lanterne. Des 6 torons et du toron central, seulement 3 torons sont demeurés intacts.

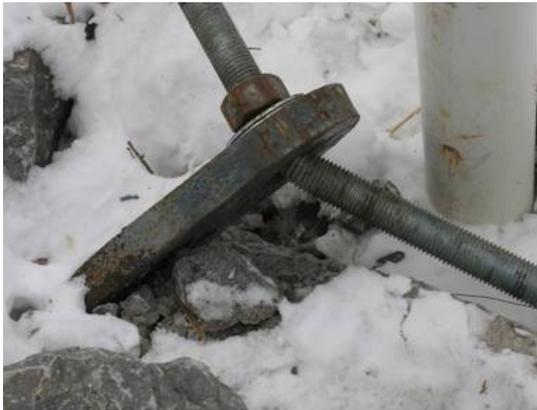
L'examen sur le terrain du dispositif d'ancrage sur la rive sud (à l'île Clarence), du côté ouest du traversier, a montré que ce dispositif avait également été exposé à des tensions élevées. La tige filetée du dispositif d'ancrage avait été courbée et la plaque de fixation, fabriquée à partir d'une plaque de métal épais, s'était déformée plastiquement en direction de la rivière.

Photo 6. Vue rapprochée du dispositif d'ancrage déformé de la rive sud auquel est fixé le câble du côté ouest. Ce dispositif d'ancrage ne s'est pas rompu

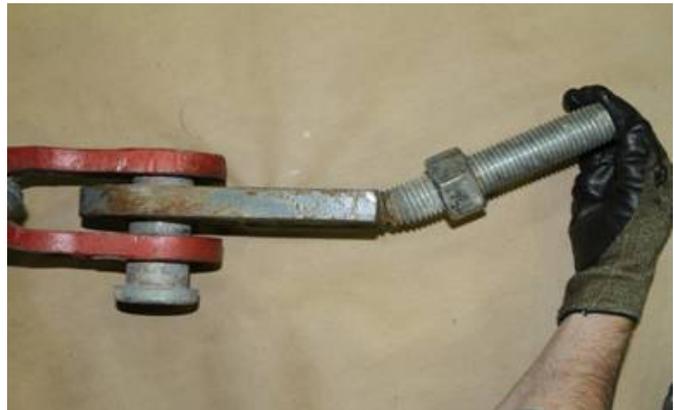
Le dispositif d'ancrage du câble du côté ouest situé sur la rive à Thurso s'était brisé et a été trouvé dans la neige à environ 3 m de son point d'origine, ce qui se correspond à une rupture causée par la tension. Le dispositif d'ancrage récupéré s'est rompu à l'endroit où se produit un changement de diamètre, là où la tige filetée a été soudée à une plaque métallique. La comparaison des surfaces des pièces brisées a montré que le dispositif d'ancrage avait été considérablement déformé avant la défaillance, mais qu'il ne présentait aucune fissure préalable.

Photo 7. Dispositif d'ancrage situé sur la rive nord du

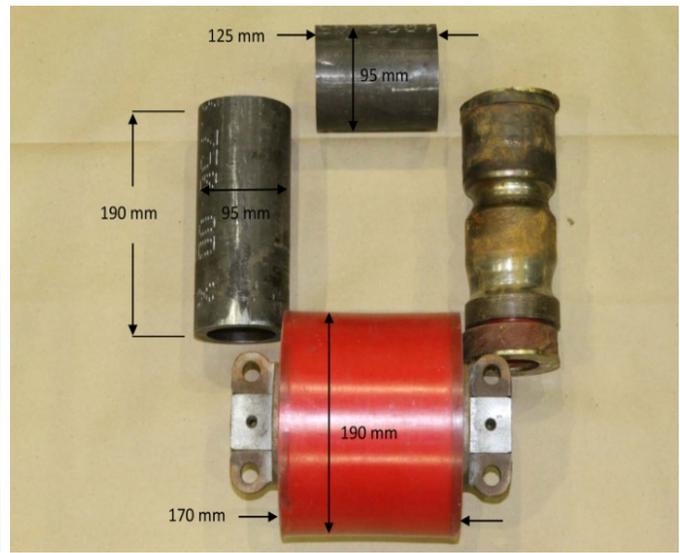
Photo 9. Guide-câble à rouleaux, montrant le rouleau supérieur, latéral et inférieur; notez que le rouleau du côté droit (rouleau d'amont) est usé, mais que les autres sont neufs

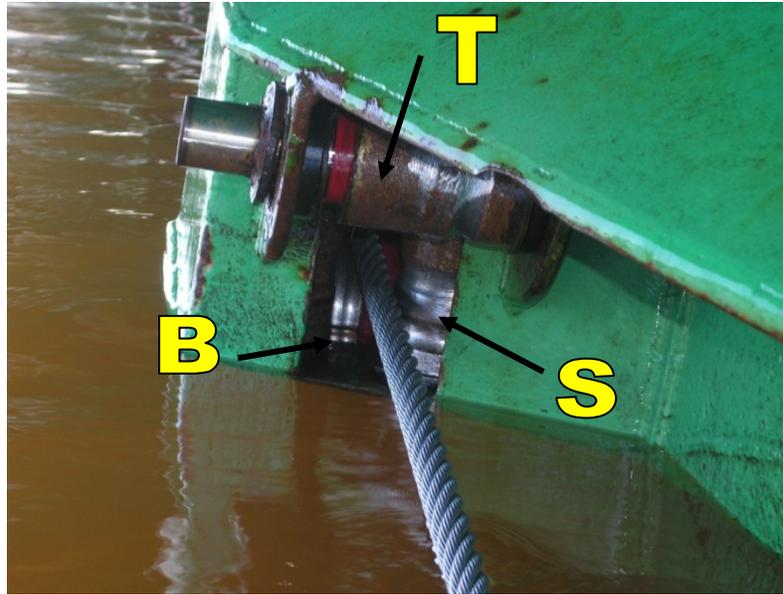
Photo 10. Vue rapprochée du guide-câble à rouleaux situé du côté ouest à l'extrémité sud du traversier montrant l'usure des rouleaux; les rouleaux supérieur (T) et inférieur (B) ainsi qu'un des rouleaux latéraux (S) sont visibles

Ainsi, à force de frotter contre des rouleaux plus petits en suivant un angle, les torons extérieurs du câble du côté est montraient des signes d'usure après une saison complète d'exploitation. L'emploi de rouleaux de diamètres inférieurs est assez courant, tout comme les contraintes de flexion auxquelles le câble est soumis. Les renseignements obtenus par le BST dans le cadre de l'enquête montrent que de nombreux exploitants de traversiers, y compris celui de l'*Ecolos*, prennent des dispositions pendant la construction et l'exploitation des traversiers pour tenir compte de l'usure accélérée des câbles. Cette pratique est courante et acceptable dans l'industrie des traversiers à câble.
