## RAPPORT D'ENQUÊTE MARITIME

**M10H0006**

### ÉCHOUEMENT

**DU NAVIRE À PASSAGERS *CLIPPER ADVENTURER*  
DANS LE GOLFE CORONATION (NUNAVUT)**

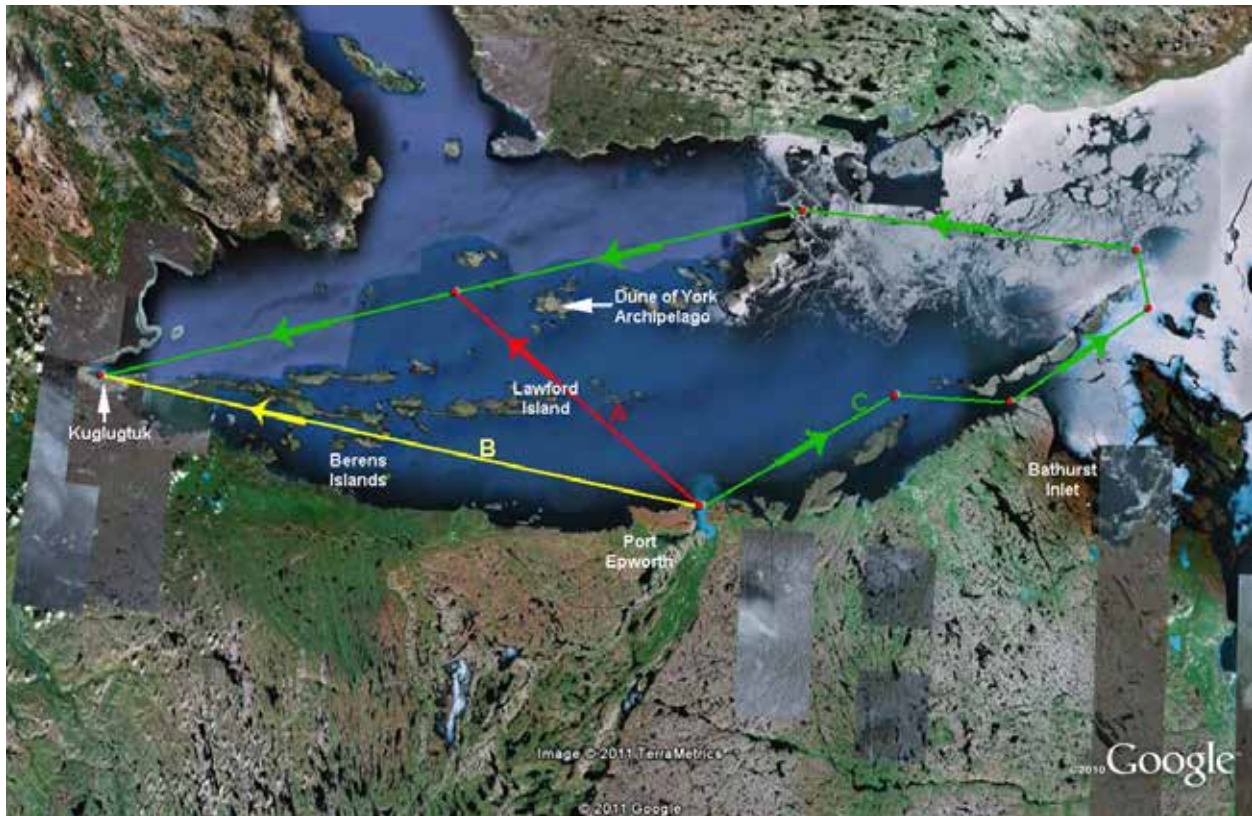
**Figure 1.** A) Route choisie par le *Clipper Adventurer* - B) Deuxième route possible - C) Route inverse

Le capitaine et l'équipe à la passerelle ont envisagé 2 routes pour se rendre de Port Epworth à Kugluktuk. La première (A) était une route au nord de Port Epworth, qui traversait un archipel en suivant une même ligne de sonde avant de se diriger vers l'ouest, parallèlement aux îles, également sur une même ligne de sonde. La deuxième option (B) consistait à faire route vers l'ouest entre le littoral sud du golfe Coronation et l'archipel sur une même ligne de sonde.

Par la suite, à Port Epworth, l'équipe à la passerelle avait une troisième route possible (C), à savoir leur route inverse (qu'ils avaient déjà suivie avec succès) vers le nord-est pour revenir dans le chenal principal est-ouest hydrographié (Figure 1 et tableau en annexe). L'équipe à la passerelle a choisi la première option (A).

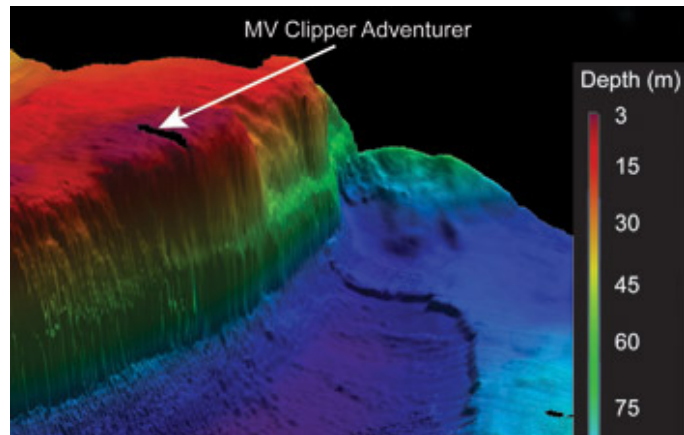
**Figure 3.** Représentation en trois dimensions du haut-fond à l'endroit où le navire s'est échoué<sup>19</sup>

Le haut-fond sur lequel le *Clipper Adventurer* s'est échoué avait été découvert le 13 septembre 2007 par le NGCC *Sir Wilfrid Laurier* au cours d'une expédition de recherche scientifique. Le NGCC *Sir Wilfrid Laurier* a signalé son existence aux SCTM d'Iqaluit qui ont

L'avis précisait ce qui suit : « ... un haut-fond a été découvert entre les Îles Lawson et les Îles Home dans la partie sud du golfe Coronation par 67° 58,25' N et 112° 40,39' O. Profondeur portée sur les cartes dans le secteur, 29 m. Dernière profondeur mesurée, 3,3 m. Rocher isolé. Réf. NAD 83. » L'avis était toujours en vigueur au moment de l'échouement.

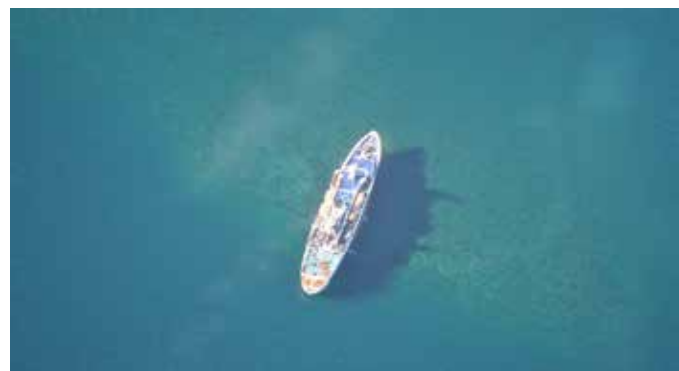
**Photo 3.** *Clipper Adventurer* échoué

À 18 h 32, le navire s'échoue sur un haut-fond par 67°58,2' N et 112°40,3' O et prend une gîte de 5° sur bâbord. Le navire touche le fond approximativement entre le coqueron avant et le milieu du navire et échoue sur une corniche rocheuse.

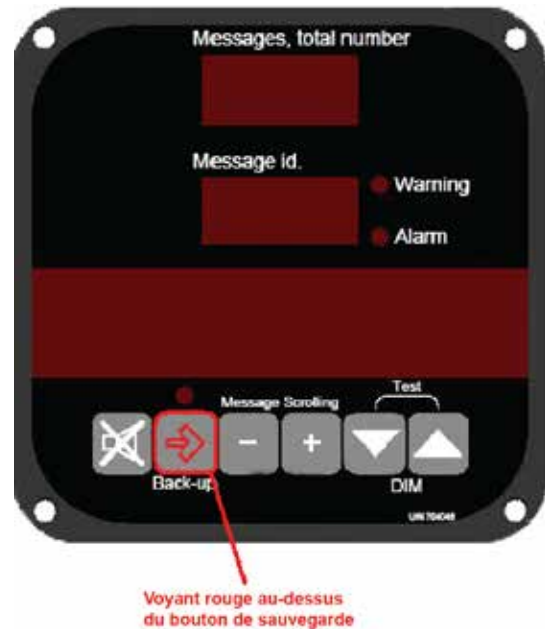
**Figure 4.** Panneau d'alarme pour activer la sauvegarde des données.

Après l'échouement, le programme de gestion de la qualité, de la sécurité et de l'environnement (MQSE) de la compagnie a exigé que l'équipe à la passerelle active le « bouton de sauvegarde de la mémoire » de l'unité d'alerte et de contrôle (SCU) de l'appareil VDR qui se trouve sur la passerelle. La compagnie a demandé plusieurs fois que les données soient sauvegardées à la suite de requêtes du BST. L'état de pavillon du navire (les Bahamas) exige aussi que les données de l'appareil VDR soient préservées en cas de « sinistres graves ou très graves »<sup>30</sup>. L'équipe à la passerelle avait confirmé que 12 heures de données avaient été sauvegardées.

Le 3 septembre 2010, l'équipe d'enquêteurs du BST a tenté de télécharger les données de l'appareil VDR, mais aucune donnée n'avait été préservée. Comme la procédure de sauvegarde n'avait pas été suivie par l'équipe à la passerelle, l'appareil avait continué d'enregistrer après l'échouement, supplantant ainsi les données enregistrées au moment de l'échouement.

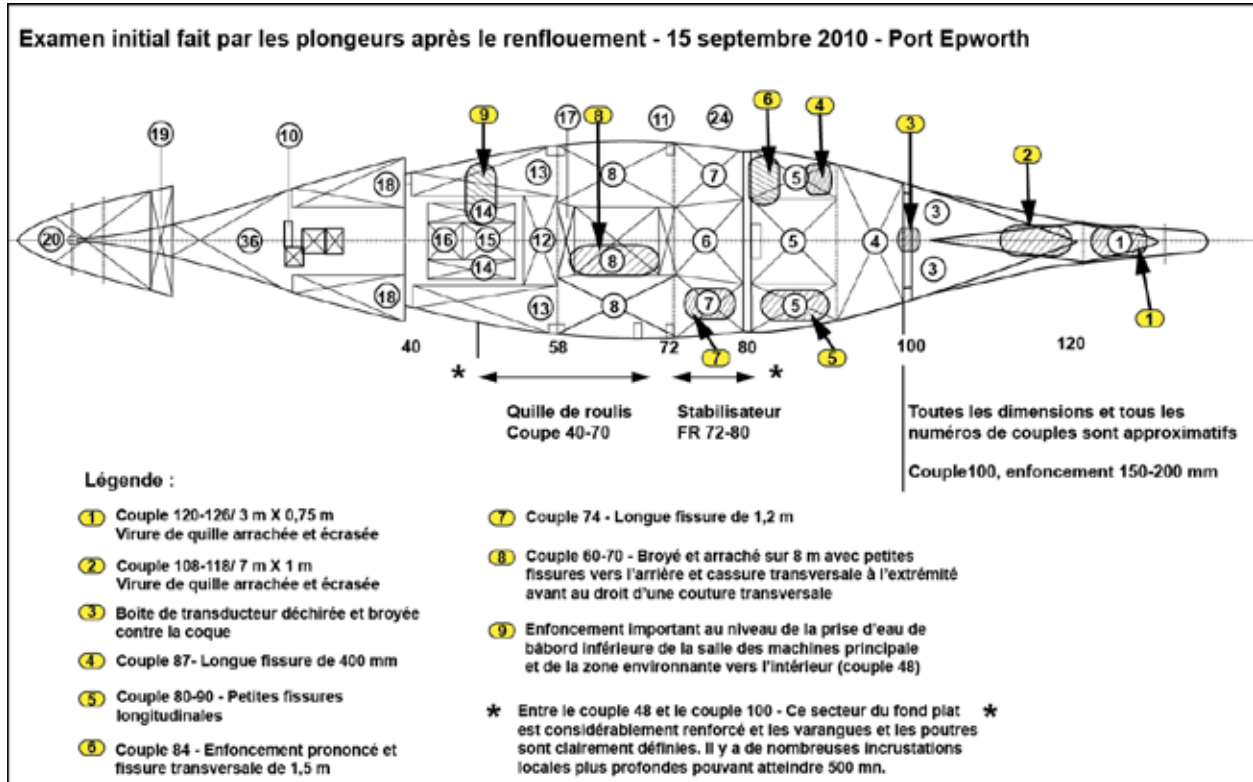
## Annexe C – Plan des avaries

On constate une déflexion du fond de la coque au droit des espaces chaudières et machines ainsi que des déflexions verticales de 1 à 5 cm au droit des chaudières (Annexe C). Pour cette raison, les sauveteurs décident de ne pas se servir des machines principales pour les opérations de renflouement; Transports Canada (TC) et le Lloyds Registry (LR) (la société de classification du navire) interdiront par la suite qu'on les utilise pendant le remorquage jusqu'à Cambridge Bay et Nuuk au Groenland. Une réunion pour organiser le sauvetage a lieu à bord avec toutes les parties concernées, y compris des représentants des propriétaires, de l'assureur, du LR, de la Garde côtière canadienne, de TC, de l'état de pavillon et de l'équipage du navire.

Le 6 septembre, alors que souffle un vent du nord-ouest de 40 à 45 nœuds avec rafales à 49 nœuds, dans une mer de 2 à 3 m, le navire commence à rouler fortement, à tanguer et à tosser contre le fond. Cela précipite la première tentative pour dégager le *Clipper Adventurer* à l'aide de l'*Alex Gordon*. Toutefois, l'opération échoue et la coque du *Clipper Adventurer* subit d'autres avaries au contact de blocs rocheux sur le fond marin (Annexe C).
