**RAPPORT D'ENQUÊTE MARITIME  
M11C0001**

**ÉCHOUEMENT  
CARGO POLYVALENT *BBC STEINHOEFT*  
CANAL DE LA RIVE-SUD DE LA  
VOIE MARITIME DU SAINT-LAURENT,  
SAINT-LAMBERT (QUÉBEC)  
LE 31 MARS 2011**

Rapport n° M11C0001

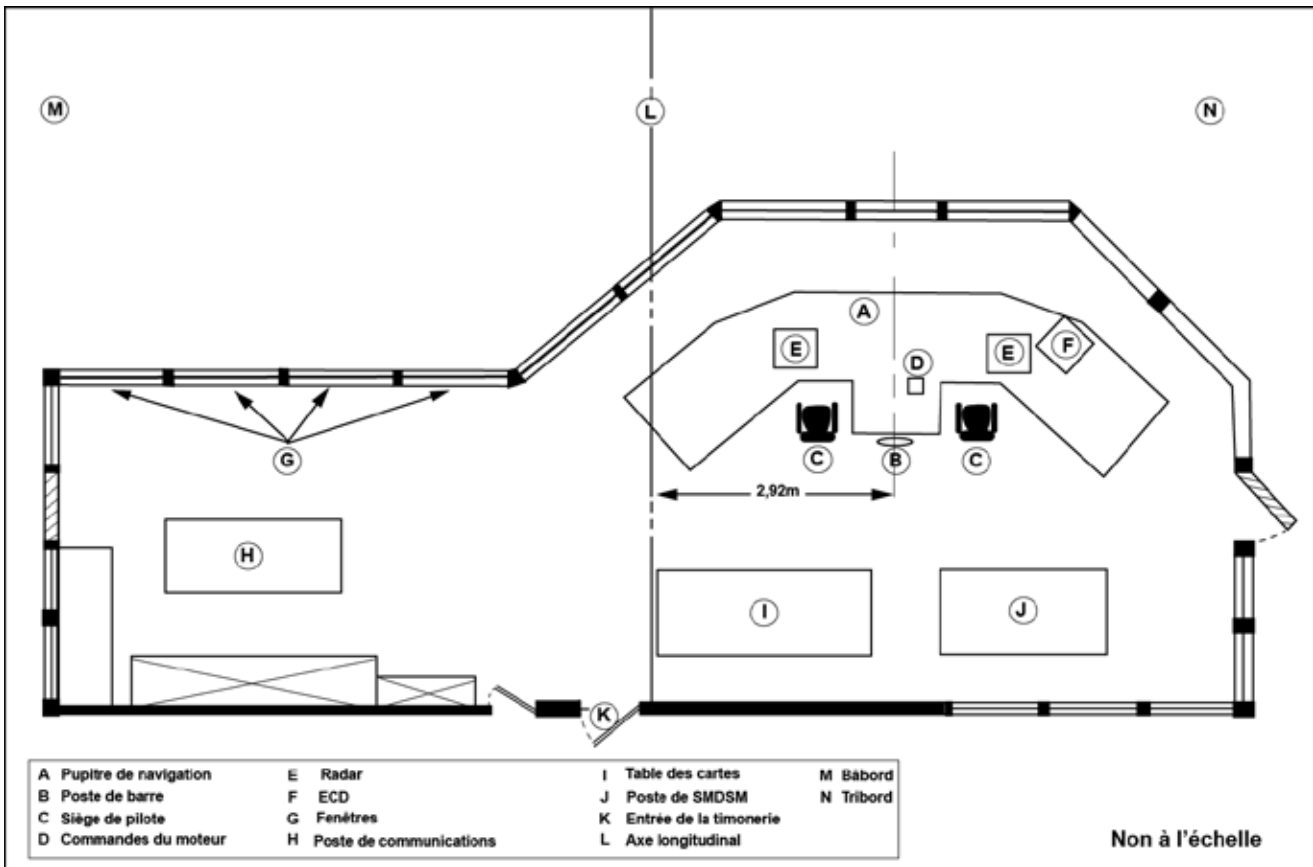
Figure 1. Plan de la passerelle du *BBC Steinhoeft* indiquant la position de l'équipement de navigation pertinent

Afin que la visibilité ne soit pas gênée par ces deux grues, le poste de direction de la manœuvre (poste de barre) est placé à tribord de l'axe longitudinal du navire (voir la figure 1).

La passerelle comporte tout l'équipement de navigation nécessaire, dont des radars de 3 cm et 10 cm répartis symétriquement sur le pupitre de navigation. Un système de visualisation des cartes marines électroniques (ECD) se trouve à droite du siège de pilote tribord. Les commandes des machines sont situées près de ce siège de pilote.

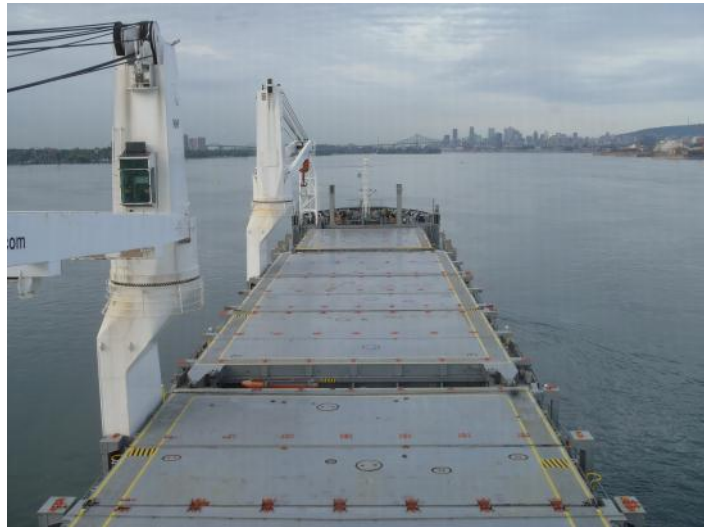
Les photos 2, 3, 4 et 5, prises à bord d'un navire jumeau du *BBC Steinhoeft*, illustrent cette notion. La photo 2 est prise à partir du poste de barre sur la passerelle.

**Photo 2.** Vue de la position du timonier, au poste de barre.

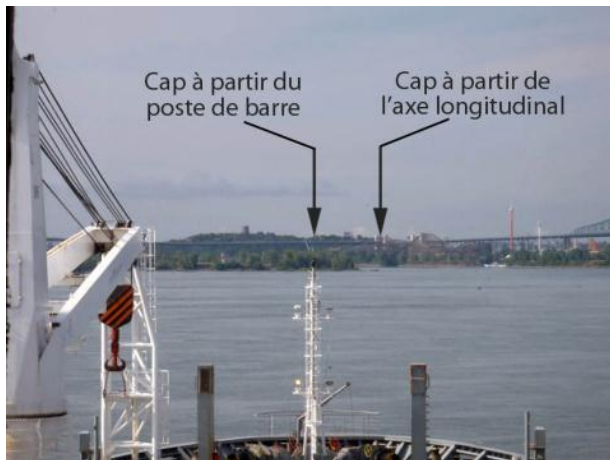
La photo 3 constitue un zoom depuis le poste de barre sur la passerelle. La flèche gauche indique le point de référence à terre si on établit depuis le poste de barre une ligne visuelle passant par le mât avant. Quant à la flèche droite, elle montre le point de référence à terre qui se trouverait au bout de la ligne visuelle passant par le mât avant si on se tenait dans l'axe longitudinal du bâtiment. La photo 4 montre la même vue si l'on se tient dans l'axe longitudinal à partir de la passerelle.

**Photo 3.** Vue de la position du timonier, au poste de barre.

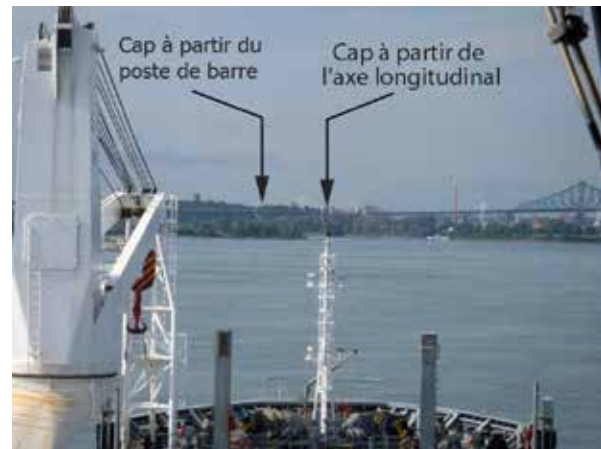
**Photo 4 :** Vue à partir de l'axe longitudinal du navire.

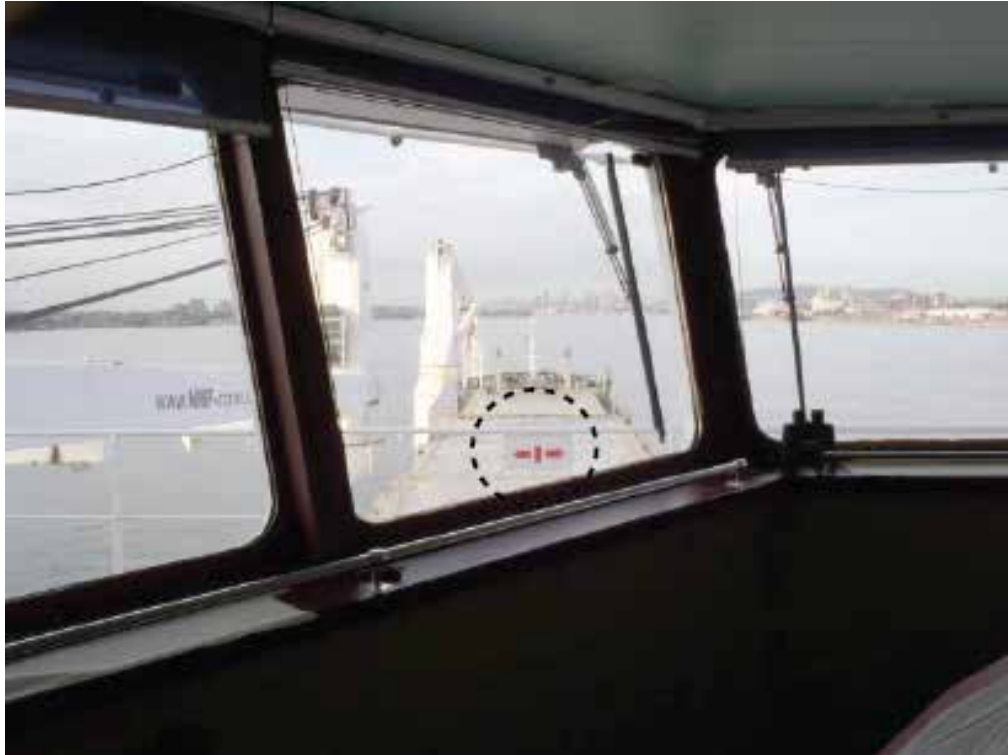
La photo 5 a été prise sur le navire jumeau du *BBC Steinhoeft*. L'axe longitudinal du navire a été marqué sur une plaque devant la fenêtre de la passerelle afin d'aider le navigateur à aligner le navire.

**Photo 5.** Vue à partir de l'axe longitudinal du navire jumeau du *BBC Steinhoeft*. On y voit la marque indiquant l'axe longitudinal (dans le cercle pointillé).

Il existe différentes façons de marquer la ligne visuelle appropriée sur un navire présentant un décalage dans la configuration de la passerelle, et ce, afin de prévenir les erreurs de parallaxe. On peut notamment marquer physiquement l'axe longitudinal du bâtiment sur la passerelle. On peut également installer sur la proue un repère qui présente un décalage équivalent à celui du poste de barre sur la passerelle et qui aide le timonier à gouverner le navire en suivant une ligne visuelle parallèle à l'axe longitudinal. Le *BBC Steinhoeft* ne comportait aucun repère de ce genre. En l'absence de telles mesures, le risque d'erreur de navigation attribuable à la parallaxe s'accroît.

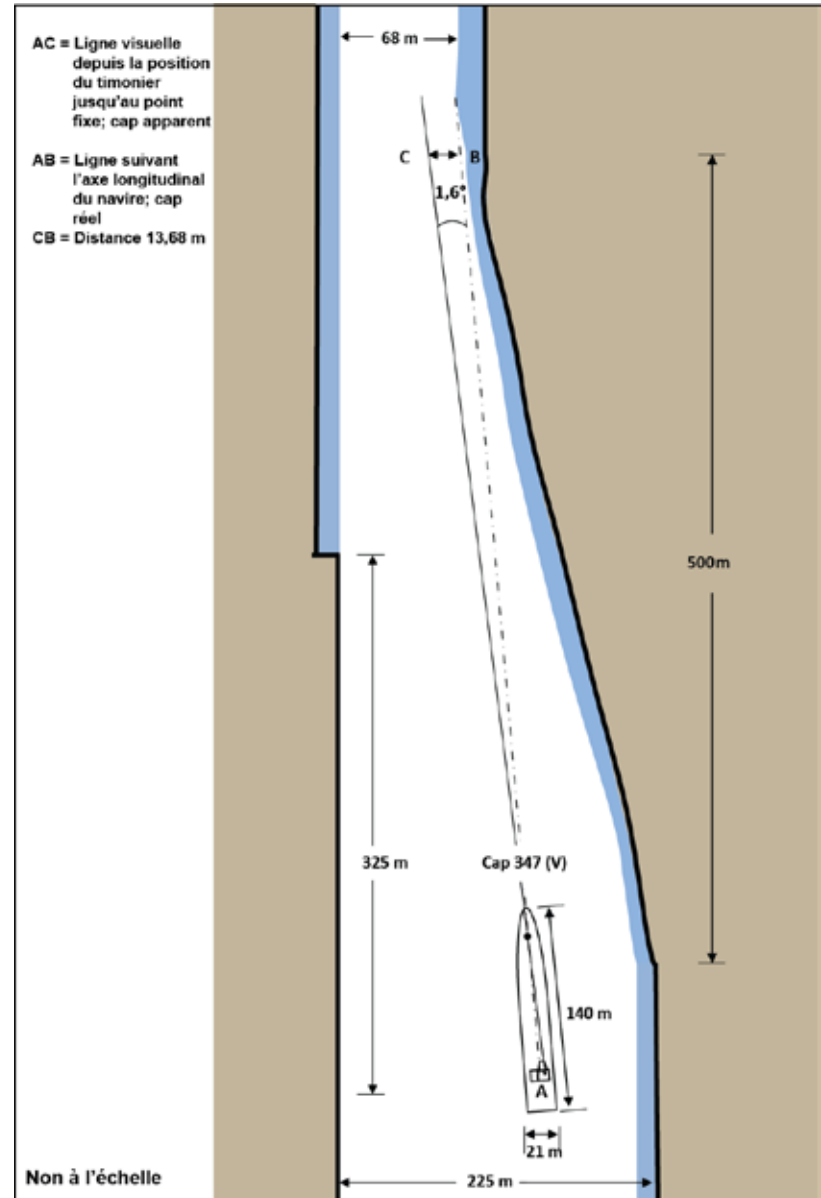
Figure 2. Erreur de parallaxe sur le *BBC Steinhoeft*

Sur le *BBC Steinhoeft*, le poste de barre se trouve 2,92 m à tribord de l'axe longitudinal du bâtiment. Ceci entraîne une erreur de parallaxe d'environ 1,6° à tribord si la ligne visuelle débute au poste de barre (annexe E). Le pilote n° 1 savait que le poste de barre était décalé par rapport à l'axe longitudinal, mais a estimé que l'erreur possible était d'environ 0,5°.

Même si le pilote n° 1 savait qu'une erreur de parallaxe était possible en raison de la position du poste de barre, il a estimé que cette erreur était d'environ  $0,5^\circ$ . Il n'a donc pas tenu compte de cette erreur lorsqu'il a donné ses ordres au timonier. L'enquête a démontré que l'erreur était en réalité de  $1,6^\circ$ .

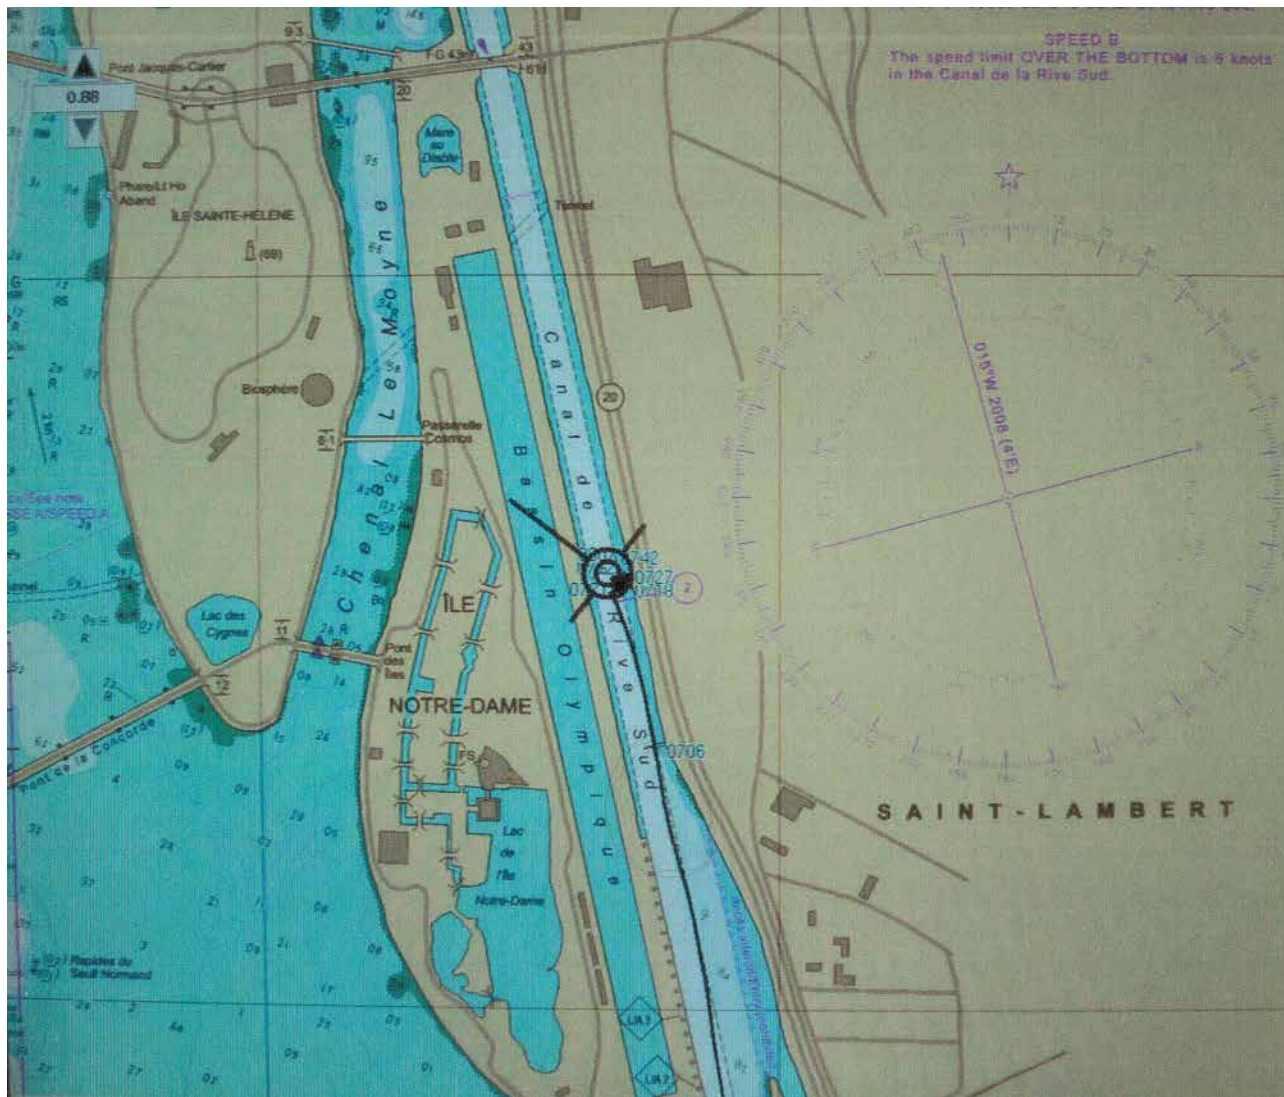
*Annexe B – Route du navire (image prise des données électroniques du voyage)*

Tous les renseignements sur l'heure ainsi que le cap, la vitesse et la position du navire au moment de l'incident ont été tirés de l'unité portative de pilotage du pilote n° 2 et des données du système d'identification automatique de la Corporation de gestion de la voie maritime du Saint-Laurent. La route suivie par le bâtiment figure sur une image tirée du système de visualisation des cartes électroniques du navire (voir annexe B).

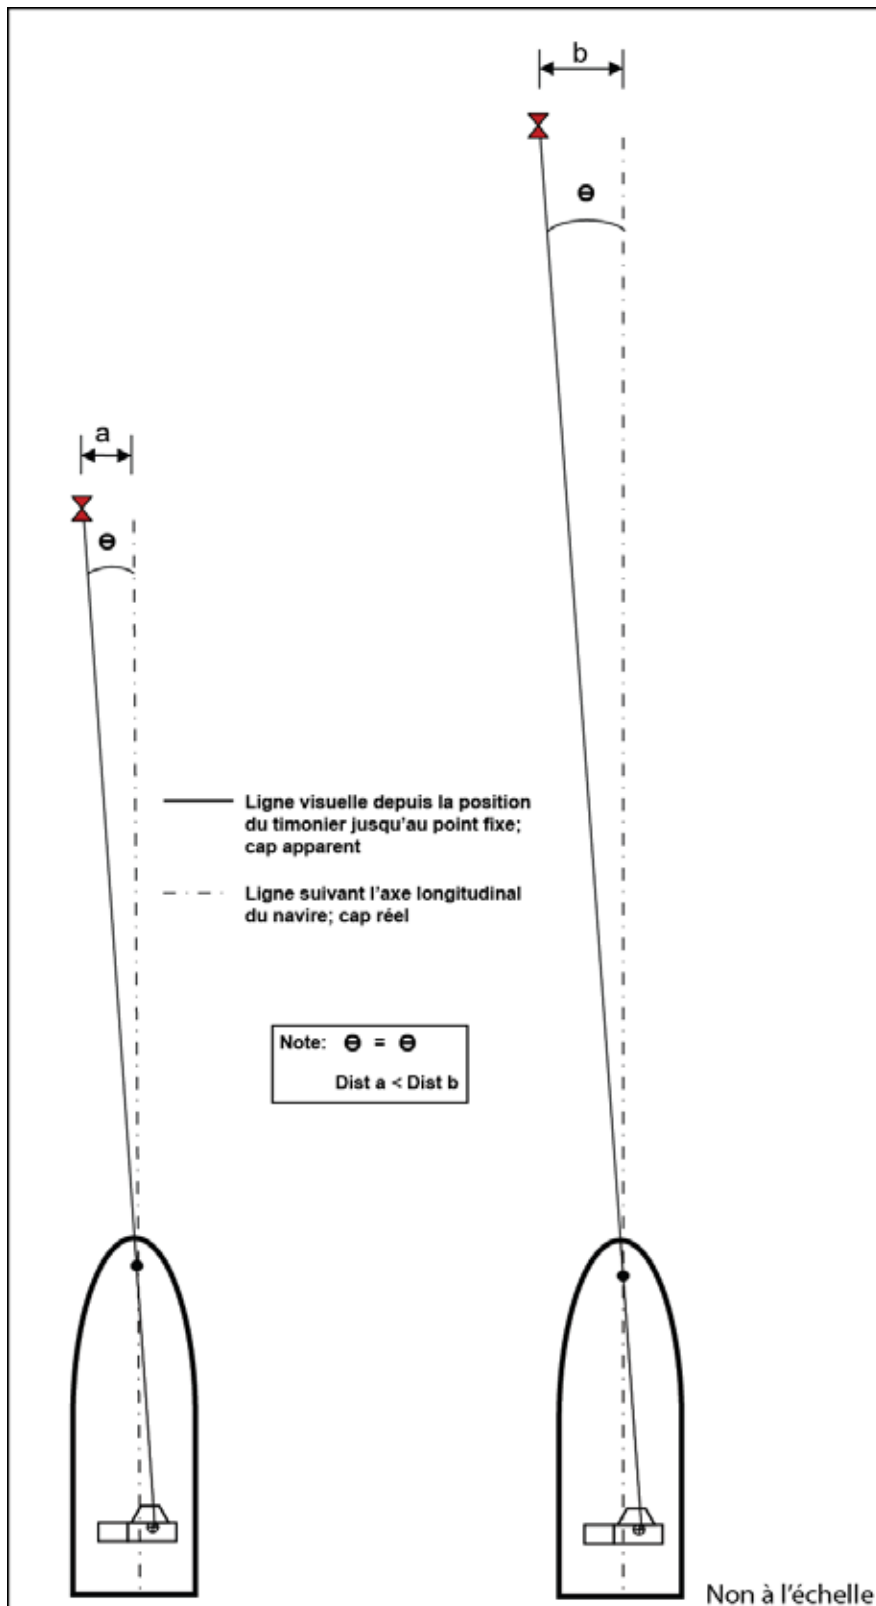
### Annexe D – Erreur de parallaxe (erreur et distance)

La parallaxe est une variation dans la position apparente d'un objet visualisé, vu de deux points différents. On mesure la parallaxe en calculant l'angle entre ces deux lignes visuelles. Lors du pilotage d'un navire, une erreur de parallaxe peut se produire si le pilote suit une ligne visuelle vers un point fixe, mais que cette ligne part d'un point ne se trouvant pas sur l'axe longitudinal du navire (voir annexe D).

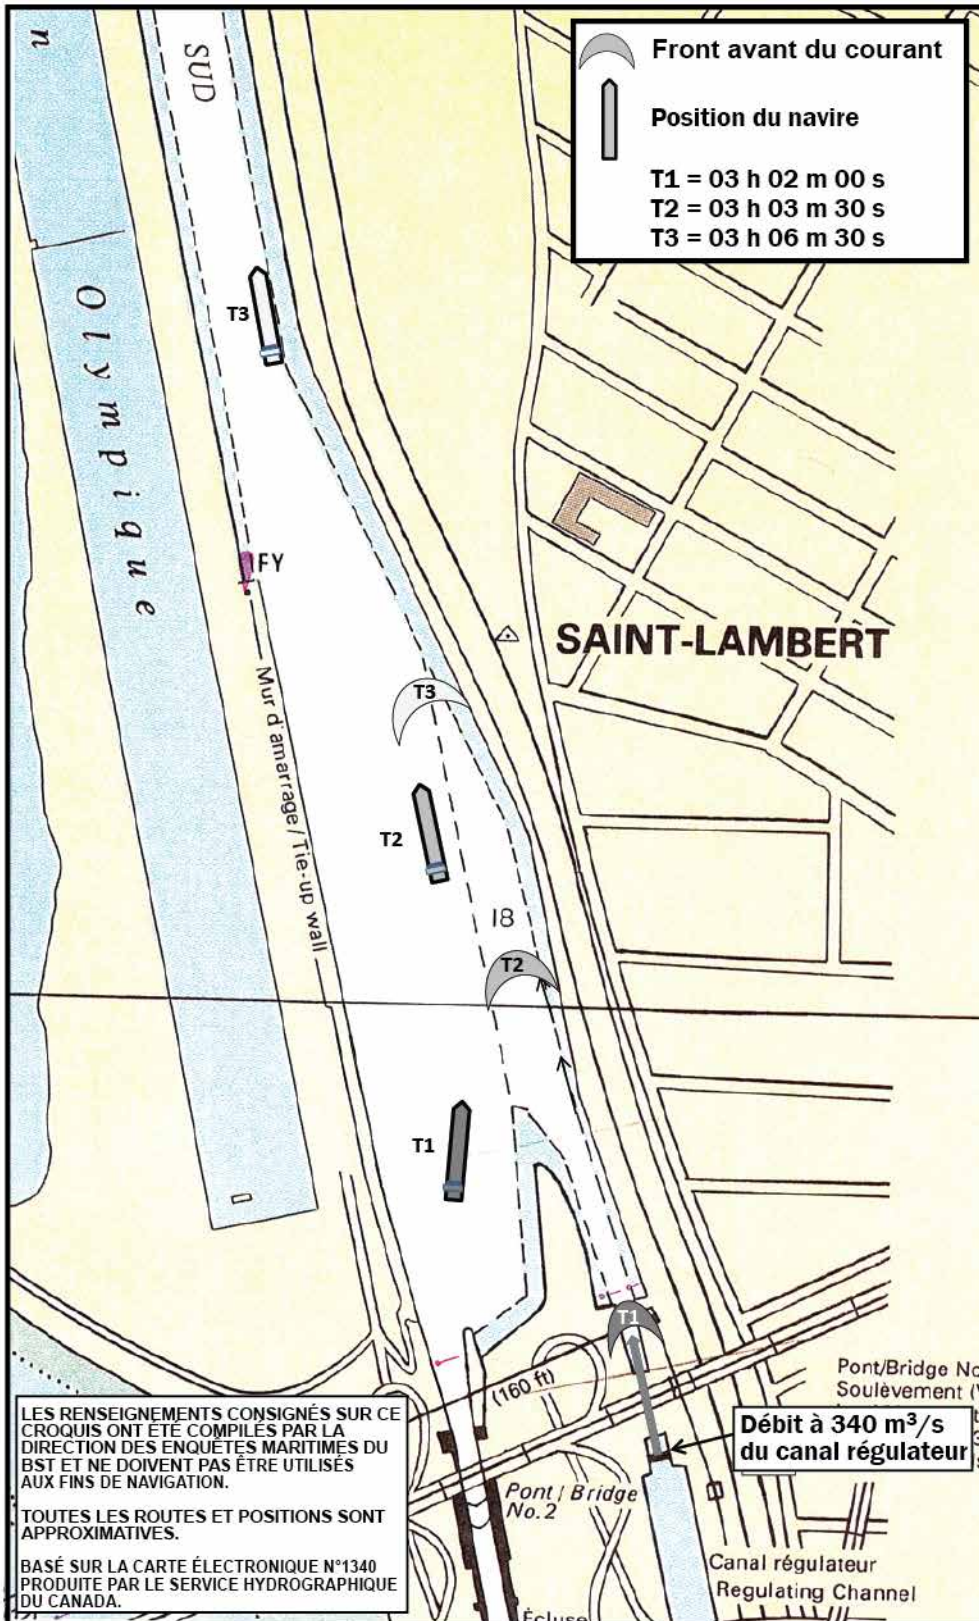
Annexe F — Position par rapport au front avant du courant

Le diagramme dans l'annexe F montre les positions du navire et les positions correspondantes du front avant du courant, en commençant juste après le moment où le débit a augmenté à  $340\text{m}^3/\text{s}$  (T1)<sup>17</sup>. Lorsque le navire a subi l'effet de la berge (T3 dans l'annexe F), le front avait seulement atteint le milieu du mur et n'a pu agir sur le navire. Des activités d'évacuation de glace n'ont pas été effectuées à ce moment-là et n'ont par conséquent pas contribué au courant. Alors que le navire s'est approché de l'entrée de la partie étroite du canal, un effet d'amortissement à l'étrave a commencé à se faire sentir. Le timonier a contrebalancé cet effet en mettant la barre à tribord pour que le bâtiment garde son cap. Lorsque le bâtiment s'est retrouvé parallèle à la berge, il a été soumis au plein effet de succion et a commencé à faire une embardée à bâbord. Toutes les tentatives faites pour contrebalancer cette embardée<sup>18</sup> ont été inefficaces en raison du court laps de temps et du peu de marge de manœuvre. Le bâtiment s'est alors échoué, bloquant du même coup le canal.
