RAPPORT D'ENQUÊTE MARITIME M12H0012

ÉCHOUEMENT

**PÉTROLIER NANNY
CHESTERFIELD NARROWS (NUNAVUT)
LE 25 OCTOBRE 2012**

Rapport numéro M12H0012

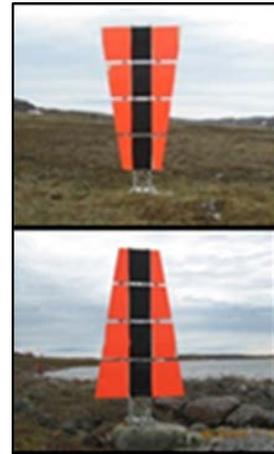
Photo 2. Marques de navigation de Twist Point

Le capitaine a ensuite ramené le cap du navire à bâbord, vers 079 °V; l'équipe à la passerelle a alors constaté que les marques de navigation de Twist Point n'avaient pas été repérées. Un tremblement a été ressenti sur le navire. L'officier de quart a vérifié le radar et a avisé le capitaine que le navire se trouvait près d'Ice Breaker Islet. Selon le radar, le navire était à 0,07 nm de là, soit moins que la distance requise de 0,1 nm. À ce moment, le navire était sur un cap de 076,2 °V et il se déplaçait à une vitesse de 4,5 nœuds. Le capitaine a alors changé le cap du navire sur tribord, vers 079 °V. À 22 h 47, le navire était échoué sur un cap de 079,4 °V à la position 63°59,6' N, 094°18,4' W, à environ 0,05 nm au nord de l'alignement représenté sur les cartes pour les marques de navigation de Twist Point (annexe A).

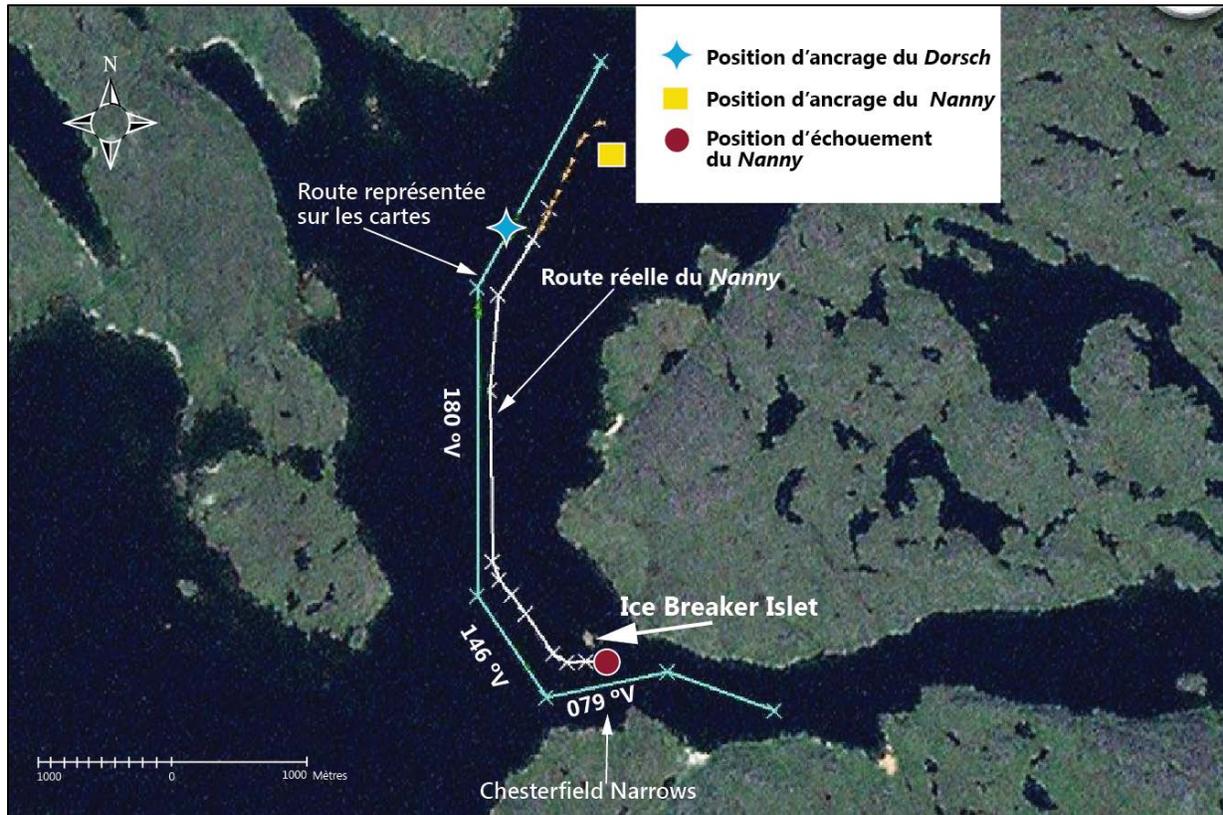
Figure 1 .Route réelle et route représentée sur les cartes du Nanny (Source : exactEarth, avec modifications par le Bureau de la sécurité des transports du Canada)

À environ 22 h 27, le *Nanny* se trouvait à 0,1 nm au sud-est de la route représentée sur les cartes, et il dépassait le *Dorsch*. À ce moment, l'officier de quart avait rejoint le capitaine sur la passerelle. Environ 2 minutes plus tard, le capitaine a mis le cap sur 180 °V. Le navire a ensuite commencé à se déplacer parallèlement à l'alignement représenté sur les cartes, à une distance d'environ 0,05 nm de ce dernier (figure 1). Peu de temps après, l'officier de quart a indiqué la position du navire sur la carte, puis s'est assis dans le siège se trouvant à côté du radar de bâbord. Au cours des 15 minutes qui ont suivi, aucune autre position n'a été indiquée sur la carte; le *Nanny* a continué de se déplacer en ne suivant pas l'alignement représenté sur les cartes, mais de manière approximativement parallèle à cet alignement.

Peu avant 22 h 38, le capitaine a mis le cap sur 146 °V. La vitesse du navire a alors diminué de 7,9 à 5,6 nœuds, et le *Nanny* a continué de se déplacer parallèlement à l'alignement représenté sur les cartes de 146 °V, mais à une distance de celui-ci allant jusqu'à 0,12 nm.

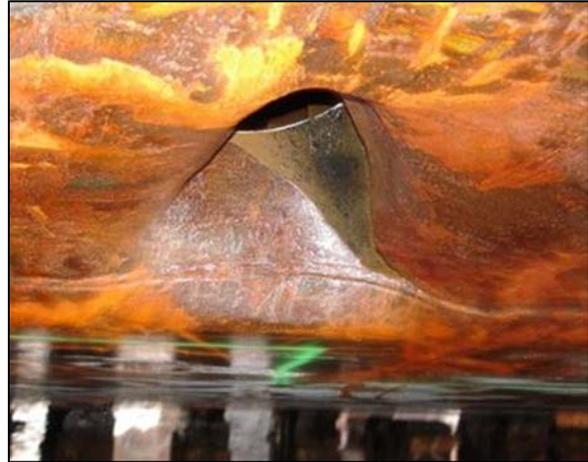
Par endroits, le renforcement de certains de ces compartiments allait jusqu'à 150 mm, plusieurs éléments de renfort et supports s'étant rompus. Les quilles de roulis côtés bâbord et tribord étaient renforcées sur toute leur longueur. La citerne de ballast n^o 2C a été perforée lorsque le navire s'est déséchoué du haut-fond en présence de forts vents, le 27 octobre (photo 3).

Photo 3. Trou dans la citerne de ballast n^o 2C

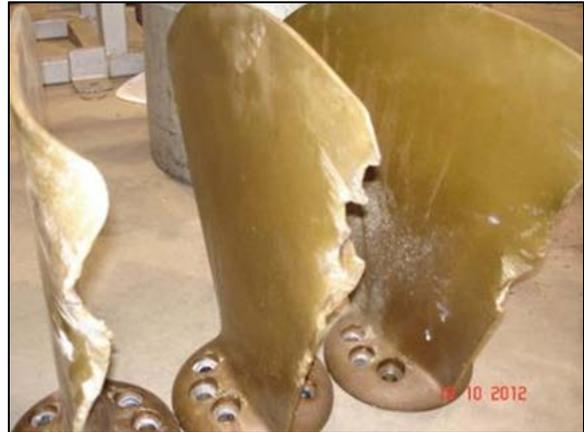
Des inspections plus approfondies effectuées après l'arrivée du navire à St. John's, au début de novembre, ont permis de déterminer que les pales du propulseur d'étrave avaient subi d'importants dommages mécaniques. Ces dommages résultaient probablement de l'aspiration de roches dans le propulseur en tunnel après l'échouement, les roches ayant causé le blocage des pales (photo 4). Il a également été établi que l'hélice principale et le propulseur de poupe avaient subi des dommages mécaniques.

Photo 4. Pales du propulseur d'étrave

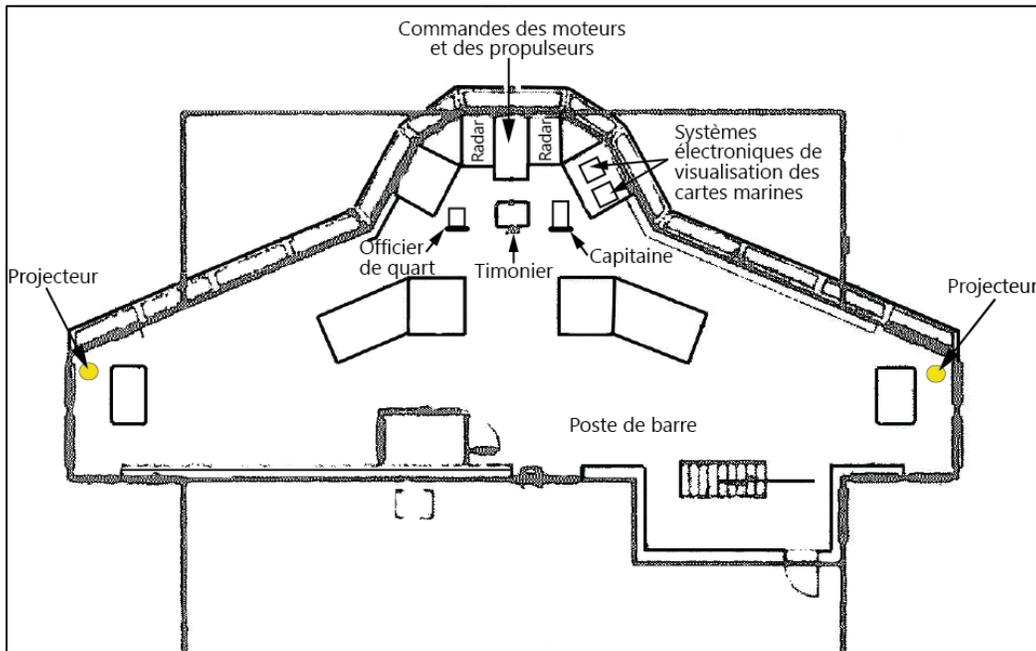
À bord du *Nanny*, les écrans des systèmes électroniques de visualisation des cartes marines n'étaient pas positionnés dans le champ de vision immédiat de l'officier se trouvant au radar de tribord, et ils ne se trouvaient pas non plus dans une position centralisée propre à permettre à 2 officiers de pont de les utiliser (figure 2). À titre de comparaison, à bord du *Dorsch*, les écrans des 2 systèmes électroniques de visualisation des cartes marines étaient situés près du radar de tribord et alignés sur ce dernier, ce qui les plaçait dans le champ de vision immédiat de l'officier

de pont se trouvant à ce poste, et permettait les vérifications croisées entre les données du radar et celles de ces systèmes.

Figure 2. Aménagement de la passerelle du *Nanny*
