**RAPPORT D'ENQUÊTE MARITIME
M13L0123**

ABORDAGE

**VRAQUIER *HELOISE*
ET REMORQUEUR *OCEAN GEORGIE BAIN*
PORT DE MONTRÉAL (QUÉBEC)
LE 3 AOÛT 2013**

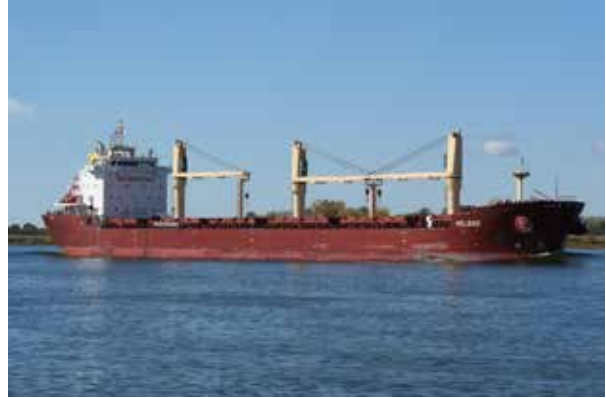
Le *Heloise* est un transporteur de vracs solides construit en acier; la salle des machines et les quartiers d'équipage se trouvent à l'arrière du navire (photo 1). Ses 7 cales et écoutilles de chargement sont desservies par 3 grues électro-hydrauliques d'une capacité de 36 tonnes installées sur l'axe longitudinal du navire. La passerelle est pourvue d'une console de navigation qui est décalée par rapport à l'axe longitudinal du navire (annexe A). Selon l'endroit où l'on se trouve sur la passerelle, la vue par les fenêtres de la passerelle peut être obstruée par les grues (photos 2 et 3). La console de navigation comprend le poste de barre, un transmetteur d'ordres qui permet de commander la propulsion, et 2 radars (3 cm et 10 cm), soit 1 de chaque côté du poste de barre. Les 2 radars sont pourvus d'aides radar au pointage automatique (ARPA). La passerelle est aussi équipée d'un système d'identification automatique (SIA), de 2 radiotéléphones très haute fréquence (VHF), et d'un enregistreur des données du voyage (VDR)². Au moment de l'événement, l'équipage comptait 22 membres, tous d'origine chinoise, et la langue de travail à bord était le mandarin.

Photo 1. Le *Heloise* (Photo : Marc Piché)

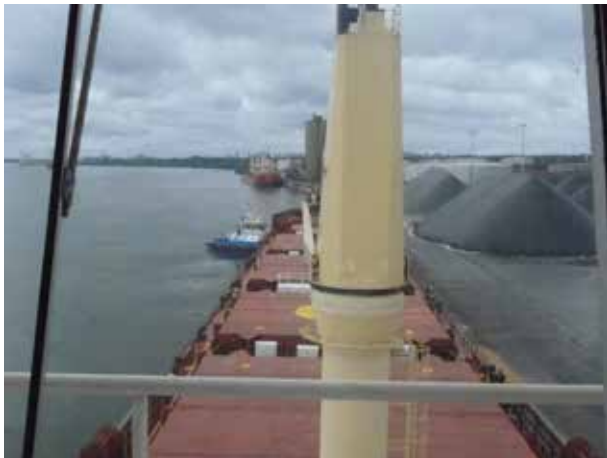
Photo 2. Vue par les fenêtres de la passerelle légèrement à gauche de l'axe longitudinal (annexe A)

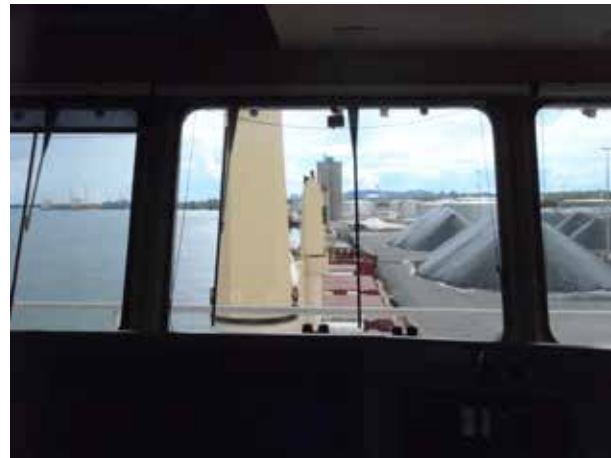
Photo 3. Vue par les fenêtres de la passerelle à droite de l'axe longitudinal (annexe A)

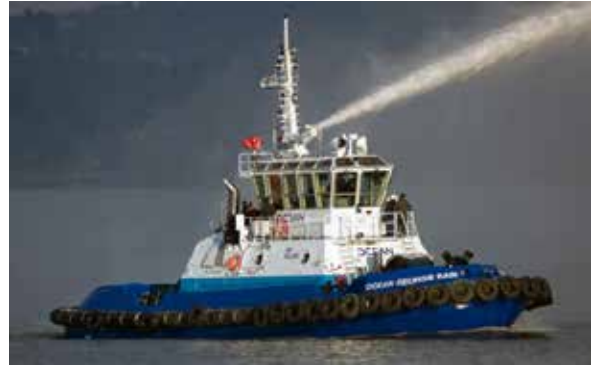
L'Ocean Georgie Bain est un remorqueur portuaire (photo 4). La passerelle est pourvue d'un système de passerelle intégré (SPI) qui permet la manœuvre par une seule personne et comprend des commandes intégrées de propulsion et de direction, un radar, un système de positionnement mondial (GPS), un système électronique de visualisation des cartes marines (ECS), 2 compas (1 gyroscopique et 1 magnétique), un SIA, un échosondeur, et 2 radios VHF. Le remorqueur est propulsé par 2 hélices omnidirectionnelles à entraînement en Z et est pourvu de l'équipement de lutte contre les incendies. Un siège au poste de conduite fait face vers l'avant, et le poste de conduite offre une vue sur 360 degrés. Sous la passerelle, le rouf principal comprend une cuisine et 3 cabines.

Photo 4. L'Ocean Georgie Bain (Photo : Groupe Ocean)

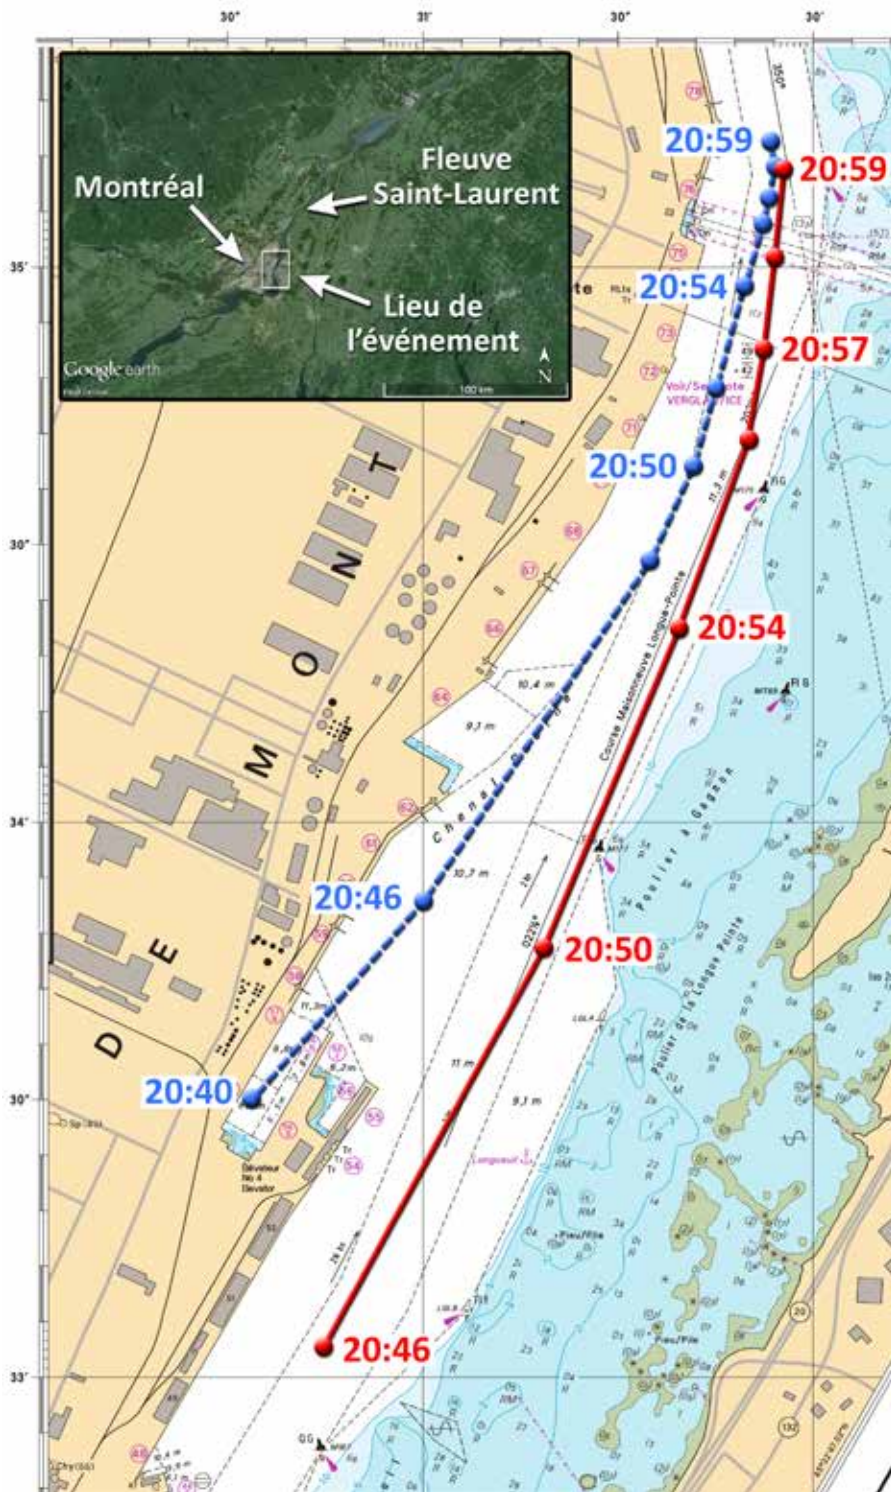
Annexe B – Lieu de l'événement

À peu près au même moment, le remorqueur *Ocean Georgie Bain* a demandé aux SCTM l'autorisation de quitter la section 57 pour assister un autre navire, l'*Acadian*, à accoster. Les SCTM ont accordé l'autorisation et ont fourni un rapport à jour du trafic maritime. Six minutes plus tard, à 20 h 46, le remorqueur *Ocean Pierre-Julien* a appelé les SCTM pour obtenir la même autorisation. Il a obtenu la permission de procéder, et les SCTM lui ont transmis le même message sur le trafic montant. À ce moment-là, le *Heloise* passait par le travers de la section 51 à une vitesse de 11,7 nœuds, et l'*Ocean Georgie Bain* était visible à une distance d'environ 0,9 mille marin (NM)⁸ (annexe B).

— — — La ligne pointillée bleue à gauche indique le trajet de l'*Ocean Georgie Bain*.

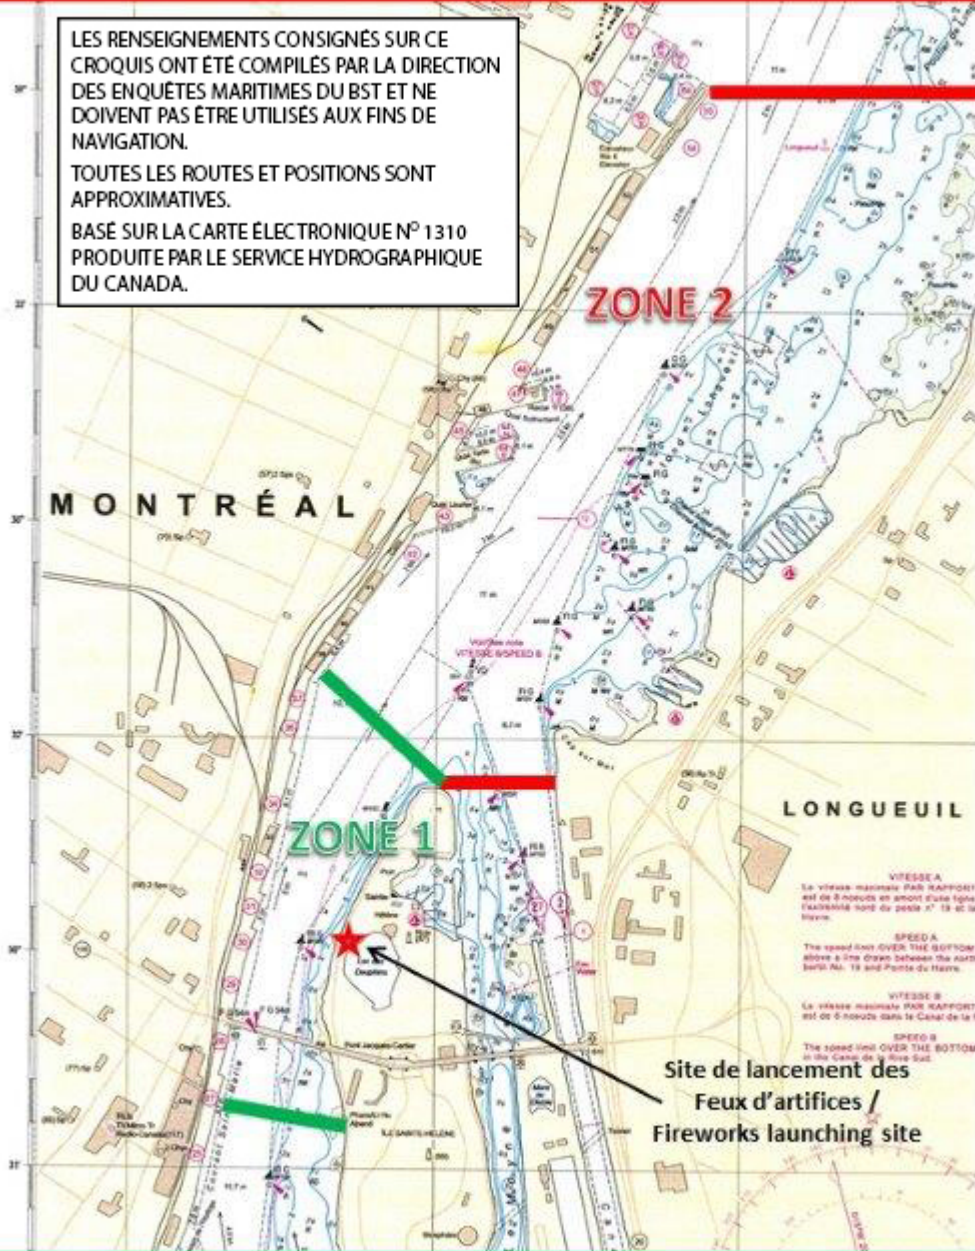
Annexe C – Zones d'exclusion

Zone d'exclusion # 2 : Navires >60 m 21h30 à/to 23h00 navires descendants / vessels downbound
Exclusion zone # 2 Vessels >60 m 21h30 à/to 23h30 navires montants / vessels upbound

Zone d'exclusion # 1	Navires de Plaisance	21h30 à/to 22h30 ou à la fin des feux
Exclusion zone # 1	Pleasure crafts	21h30 à/to 22h30 or end of fireworks
	Navires ≤60 m	21h30 à/to 22h45 ou 15 min après les feux
	Vessels ≤60 m	21h30 à/to 22h45 or 15 min after fireworks
