**RAPPORT D'ENQUÊTE MARITIME**  
**M13L0185**

**PERTE DE REMORQUE ET ÉCHOUEMENT SUBSÉQUENT**

**REMORQUEUR *ANDRE H.* REMORQUANT LE  
CHALAND *I.V. NO. 8*, ET LES NAVIRES *I.V. NO. 9* ET *I.V. NO. 10*  
GROS-MORNE (QUÉBEC)  
LE 15 DÉCEMBRE 2013**

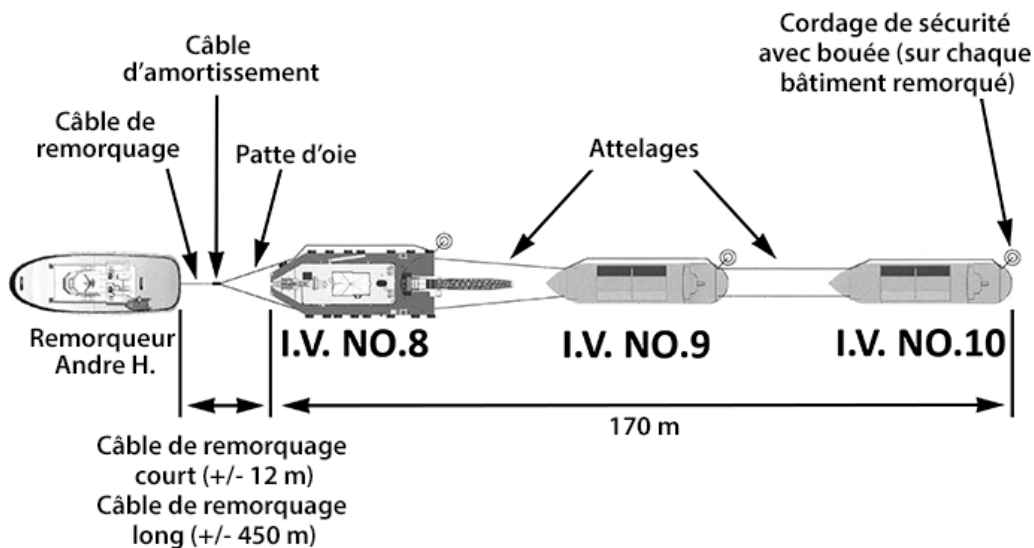
Figure 1. Configuration de remorquage

Le 3 décembre 2013, à Québec (Québec), un équipage monte à bord du *Andre H.* et, le lendemain à 17 h<sup>3</sup>, le remorqueur navigue sur le fleuve Saint-Laurent, vers l'aval, s'arrêtant à Rimouski (Québec) pour prendre en remorque les navires *I.V. NO. 8*, *I.V. NO. 9* et *I.V. NO. 10* requis pour l'exécution d'un contrat de dragage à Dalhousie (Nouveau-Brunswick). L'équipe de dragage raccorde les 3 navires selon la configuration<sup>4</sup> de remorquage en tandem au moyen d'attelages faits de cordages de fibre de polyoléfine<sup>5</sup>, chacun d'un diamètre de 88 mm et mesurant environ 37 m de longueur : le *I.V. NO. 8* était suivi du *I.V. NO. 9*, puis du *I.V. NO. 10* (Figure 1).

Les 3 navires remorqués étaient reliés entre eux selon une configuration de remorquage en tandem au moyen d'attelages faits de cordages de fibre de polyoléfine (2 par remorque). Chaque attelage avait un diamètre de 88 mm et mesurait environ 37 m de longueur. Dans la configuration, le *I.V. NO. 8* était suivi par le *I.V. NO. 9* et le *I.V. NO. 10*. Le câble de remorquage du *Andre H.* consistait en un câble d'acier d'environ 455 m de longueur muni d'une patte d'oie en câble d'acier et d'un câble tendeur synthétique. L'étalingure était attachée à son extrémité intérieure au treuil de remorquage<sup>9</sup> de manière à ce qu'elle se détache facilement par la vitesse acquise du câble au cas où celui-ci quitterait le tambour.

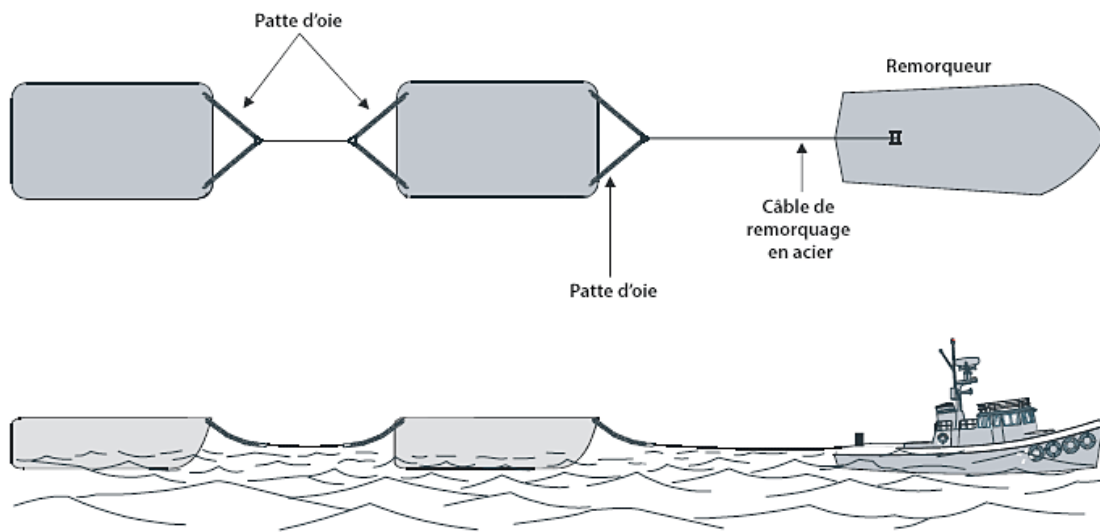
Figure 2. Configuration de remorquage en tandem à un seul câble de remorquage<sup>12</sup>

Dans les eaux exposées, ces normes privilégient l'utilisation d'un long dispositif de remorquage entièrement fait de câbles d'acier. La façon reconnue de relier plusieurs navires remorqués consiste à utiliser des câbles de remorquage intermédiaires pour relier l'arrière d'un navire à la proue du navire qui suit au moyen de pattes d'oise. De plus, ces câbles doivent être d'une longueur adéquate afin d'avoir un effet de caténaire permettant de minimiser le refoulement entre les navires remorqués (Figure 2). On peut aussi utiliser plusieurs câbles à partir du remorqueur pour obtenir le même effet (Figure 3).
