RAPPORT D'ENQUÊTE MARITIME M13N0001

PERTE DE REMORQUE

**REMORQUEUR *CHARLENE HUNT* ET
NAVIRE À PASSAGERS *LYUBOV ORLOVA*
AU LARGE DU CAP RACE
(TERRE-NEUVE-ET-LABRADOR)
LE 24 JANVIER 2013**

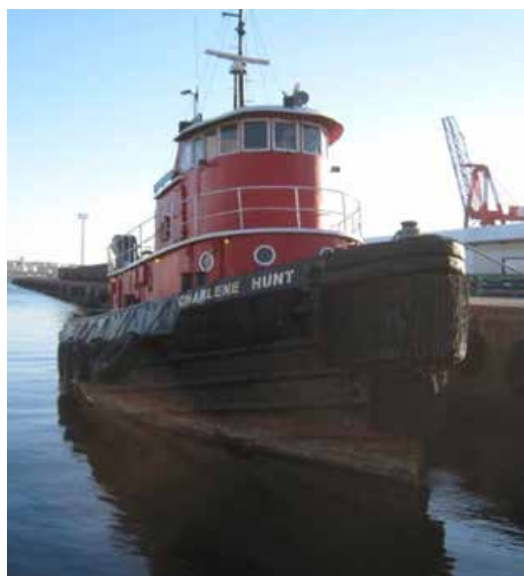
Photo 1 *Charlene Hunt* (source : Alan Knight)

Le *Charlene Hunt* est un remorqueur côtier en acier construit en 1962 (photo 1). Il est muni d'une seule hélice et d'un seul gouvernail. Le poste de conduite se trouve dans la timonerie, elle-même située sur le rouf. Il dispose de matériel de navigation, tel que des radars, des radiotéléphones très haute fréquence, un récepteur GPS, un système d'identification automatique (SIA), un traceur graphique et un pilote automatique. Le rouf comprend une cuisine, des locaux d'entreposage et des quartiers d'équipage. Le treuil de remorquage est situé derrière le rouf, sur le pont principal. Le *Charlene Hunt* est également équipé d'un système satellite météo utilisé pour obtenir rapidement des renseignements sur les conditions météorologiques et maritimes.

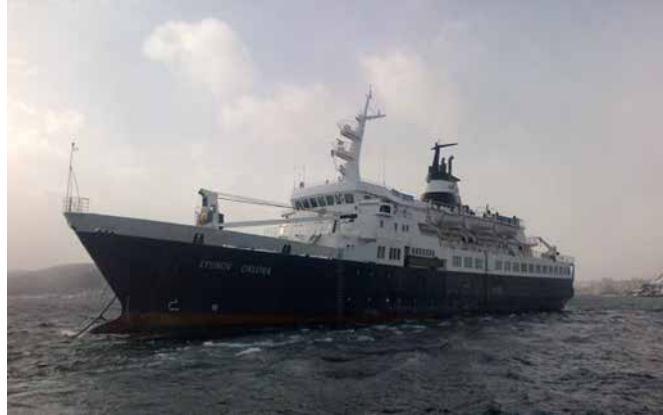
Photo 2. *Lyubov Orlova*, janvier 2013

Le *Lyubov Orlova* est un navire à passagers de construction classique (photo 2). Il a été renforcé pour naviguer dans les glaces et utilisé pour des croisières d'aventure dans l'Arctique, avant d'être retiré du service en 2010 pour des raisons financières. Sa superstructure occupait les trois quarts de sa longueur. Il était muni de deux hélices à pas fixe et de deux gouvernails, mais les moteurs ne fonctionnaient plus. Son tonnage de port en lourd était de 4160 tonnes.

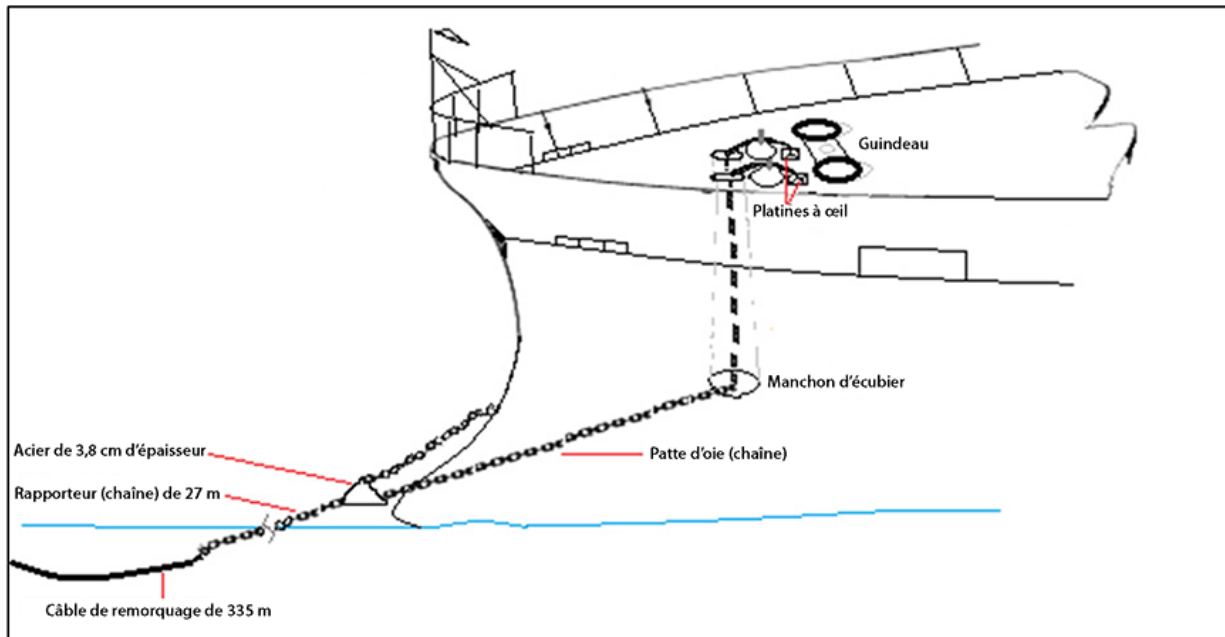
Figure 1. Schéma du dispositif de remorquage du *Lyubov Orlova*

Dans l'événement en cause, le dispositif de remorquage du *Lyubov Orlova* avait été fabriqué à partir du matériel récupéré sur le navire lui-même. L'équipage a choisi les pièces les moins usées de la chaîne d'ancre pour fabriquer 2 pattes d'oie de remorquage assez longues pour éviter de toucher à l'étrave à bulbe du navire (figure 1).

L'extrémité de chaque patte d'oie était reliée au pont avant du *Lyubov Orlova* par des manilles et des platines à œil soudées au pont entre le guindeau et les manchons d'écubier²⁶. À partir des platines à œil, les pattes d'oie passaient d'abord par un dispositif qui les maintenait sur les rouleaux de guidage, avant d'être acheminées dans les manchons d'écubier. La chaîne d'ancre réutilisée s'est rompue à un endroit où les pattes d'oie passaient par un stoppeur à linguet²⁷, qui maintenait la chaîne sur le rouleau de guidage installé sur pont avant du *Lyubov Orlova*. À partir de l'extrémité inférieure des manchons d'écubier, les pattes d'oie se prolongeaient jusqu'à une plaque d'acier triangulaire d'une épaisseur de 3,8 cm. Une autre section de chaîne récupérée d'une longueur de 27 m était fixée à la plaque d'acier par un étrier et servait de rapporteur. Les éléments du dispositif de remorquage étaient reliés par des étriers neufs dont la charge d'utilisation était de 45 tonnes.

Dans l'événement en cause, l'équipage du *Charlene Hunt* a fabriqué le dispositif de remorquage sans consulter les directives pertinentes et sans demander l'avis d'un expert. À l'exception du câble de remorquage et des manilles, le dispositif de remorquage était constitué de pièces réutilisées récupérées sur le *Lyubov Orlova*. En l'absence de données sur la charge d'utilisation des pièces récupérées, il était impossible de déterminer la résistance réelle du dispositif. En outre, le remorqueur et le *Lyubov Orlova* ont quitté St. John's sans avoir la capacité d'ancrer le navire ou de reconstruire le dispositif de remorquage. De plus, le câble de remorquage de secours n'était pas adéquat.

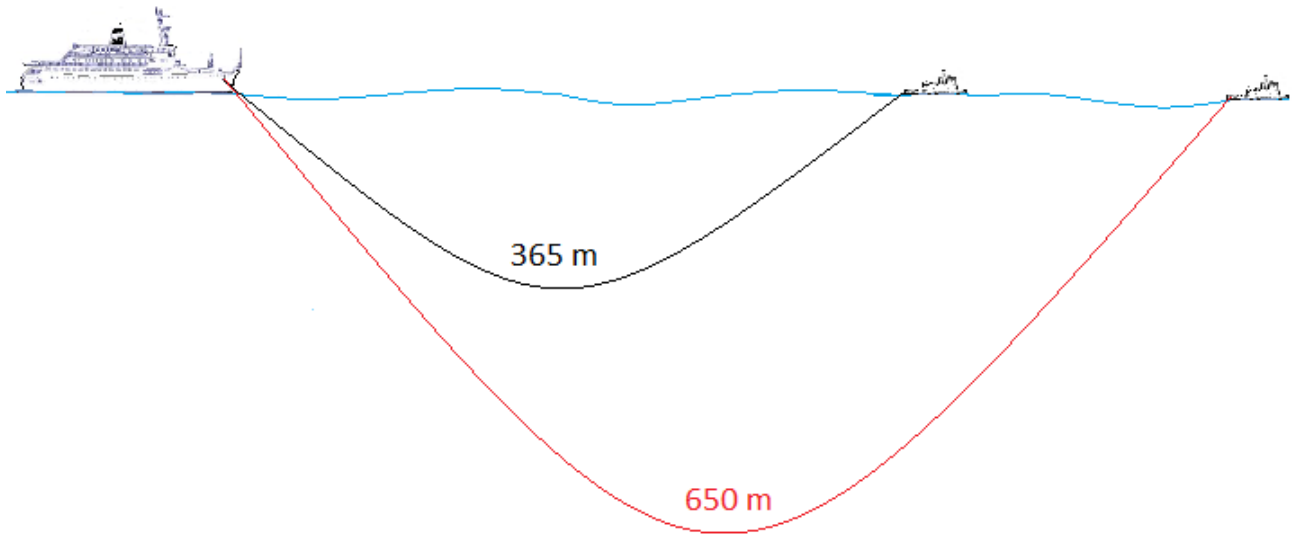
Annexe C – Caténaire entre le remorqueur et le navire toué

Dans l'événement en cause, lorsque les conditions de navigation se sont détériorées, le capitaine de relève du *Charlene Hunt* ne disposait pas d'une longueur additionnelle de câble de remorquage et ne pouvait pas créer la caténaire additionnelle qui aurait suffi à atténuer la charge de choc agissant sur le dispositif de remorquage (Annexe C). De plus, même si le capitaine de relève avait signalé qu'un câble d'amortissement était requis et qu'il en avait commandé un avant le départ, l'équipage n'avait pas réussi à l'installer et les navires avaient quitté le port sans que le câble amortisseur soit incorporé au dispositif de remorquage.

Le schéma suivant montre les variations de la caténaire en fonction de la longueur du câble de remorquage. Un câble de remorquage de 650 m absorbe une plus grande charge de choc maximale qu'un câble de 365 m.
