**RAPPORT D'ENQUÊTE MARITIME  
M14C0219**

**CONTACT AVEC LE FOND**

**PÉTROLIER NANNY  
ÎLE DEER, BRAS CHESTERFIELD (NUNAVUT)  
14 OCTOBRE 2014**

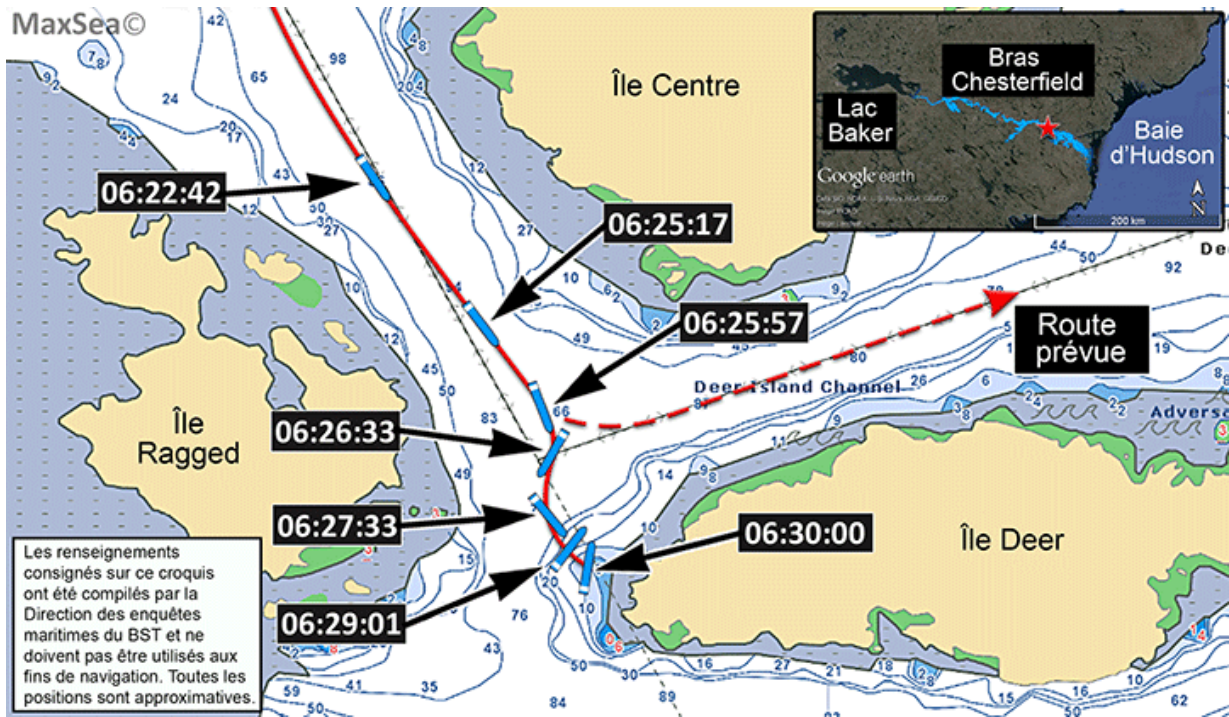
Figure 1. Route réelle et route prévue du *Nanny* entre le moment de la passation du commandement et celui du contact avec le fond

À 6 h 25 min 17 s, le capitaine a ordonné au timonier de mettre la barre à 10° sur bâbord pour amorcer le virage à la position prévue (figure 1). Le timonier a confirmé le commandement en le répétant, mais a mis la barre à 10° sur tribord. Quelques secondes après, le capitaine a ordonné au timonier de mettre la barre à 15°. Le timonier a regardé l'indicateur d'angle de barre et répété le commandement, mais a mis la barre à 15° sur tribord.

À 6 h 26 min 33 s, le *Nanny* était au point de changement de cap (71 °V) sur un cap au 202 °G (figure 1). La vitesse était de 13,4 nœuds. À 6 h 26 min 41 s, l'officier de quart a quitté son poste derrière la table des cartes et s'est placé debout juste derrière le capitaine. L'officier de quart a regardé le SCE sur le côté tribord et a commencé à énoncer diverses directions, y compris la route sur le fond, le relèvement au point de changement de cap manqué et le cap, sans toujours indiquer le paramètre auquel il faisait référence. Le capitaine a continué à surveiller le *Nanny* au radar alors que le navire commençait à tourner vers bâbord. La vigie a quitté la passerelle pour préparer l'ancre. Pendant les 3 minutes suivantes, le capitaine a continué à surveiller le *Nanny* au radar pendant que le navire revenait à bâbord, tout en prenant connaissance de l'information que l'officier de quart lui donnait. À un moment

À 6 h 30, le *Nanny* a touché le fond à 0,2 nm à l'ouest de l'île Deer à la position 63°37.2' N, 091°31.2' W (figure 1). Le cap du navire à ce moment était au 12 °G. Les machines et les propulseurs d'étrave ont été utilisés pour ramener le navire dans le chenal, et le *Nanny* a poursuivi son voyage pendant que l'équipage sondait les citernes et vérifiait s'il y avait des avaries. On a trouvé une fissure, d'environ 0,6 m de long, au droit de la citerne de ballast bâbord n° 3. De l'eau s'infiltrait par cette fissure.

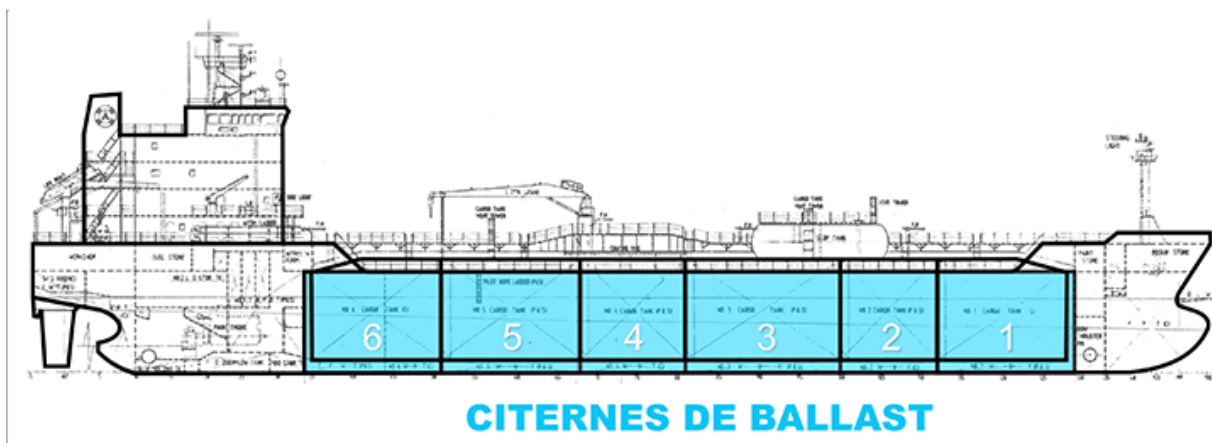
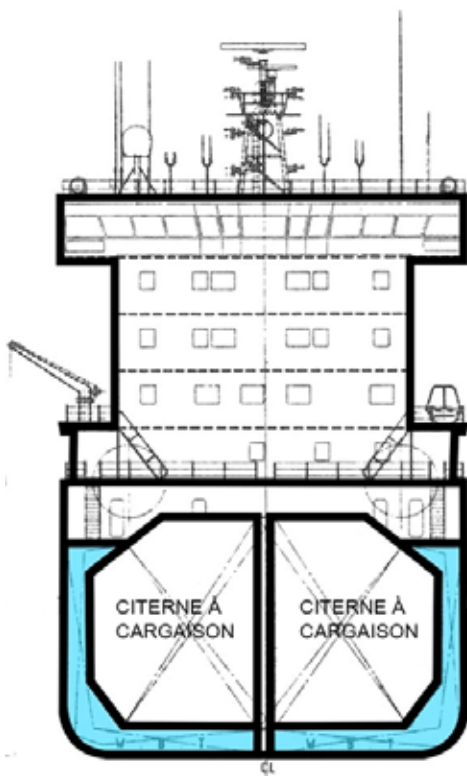
### Annexe A – Profil et coupe du Nanny (non à l'échelle)

Une inspection effectuée à la suite de l'événement a révélé que la tôle de la citerne et les structures internes au droit des citernes de ballast à double fond du navire avaient subi des avaries (tableau 2). Le navire a été hors service du 28 octobre au 29 novembre 2014 pendant l'exécution des réparations en cale sèche.

Remarque : les citernes latérales (citerne de ballast) sont ombrées (en bleu). Les citernes n<sup>os</sup> 1, 3 et 5 sont divisées par une cloison posée sur l'axe longitudinal du navire et les citernes n<sup>os</sup> 2, 4 et 6 sont continues.

Emplacements des avaries :

Citerne n<sup>o</sup> 6 : fond tribord
