RAPPORT D'ENQUÊTE MARITIME
M14P0110

PERSONNE À LA MER ET PERTE DE VIE

PETIT BATEAU DE PÊCHE *DIANE LOUISE*
BASSIN DE LA REINE-CHARLOTTE
(COLOMBIE-BRITANNIQUE)

6 JUIN 2014

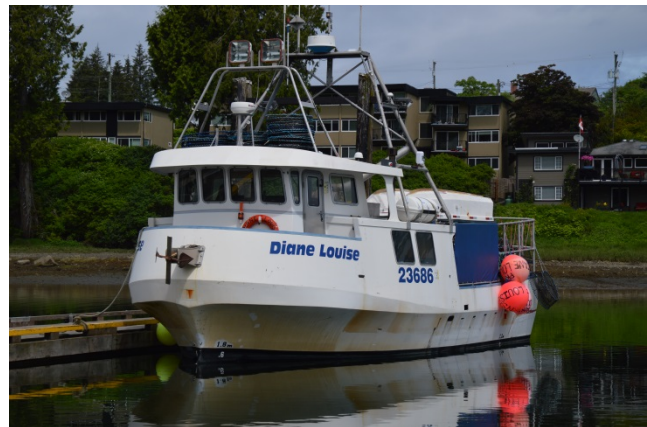
Photo 1. Le *Diane Louise* amarré à Port Hardy (Colombie-Britannique)

Le *Diane Louise* est un petit bateau de pêche ponté en fibre de verre utilisé pour la pêche à la crevette (photo 1). Le rouf se trouve à l'avant et comprend une cuisine, un coin-repas, une timonerie surélevée et des quartiers d'équipage pour 3 personnes. Trois cloisons transversales divise la coque en 4 compartiments : un compartiment avant, un compartiment moteur, une cale à poissons isolée, et une cambuse, qui abrite la citerne d'eau douce et le réservoir de carburant. On accède au compartiment moteur par une écoutille intégrée au plancher de la cuisine.

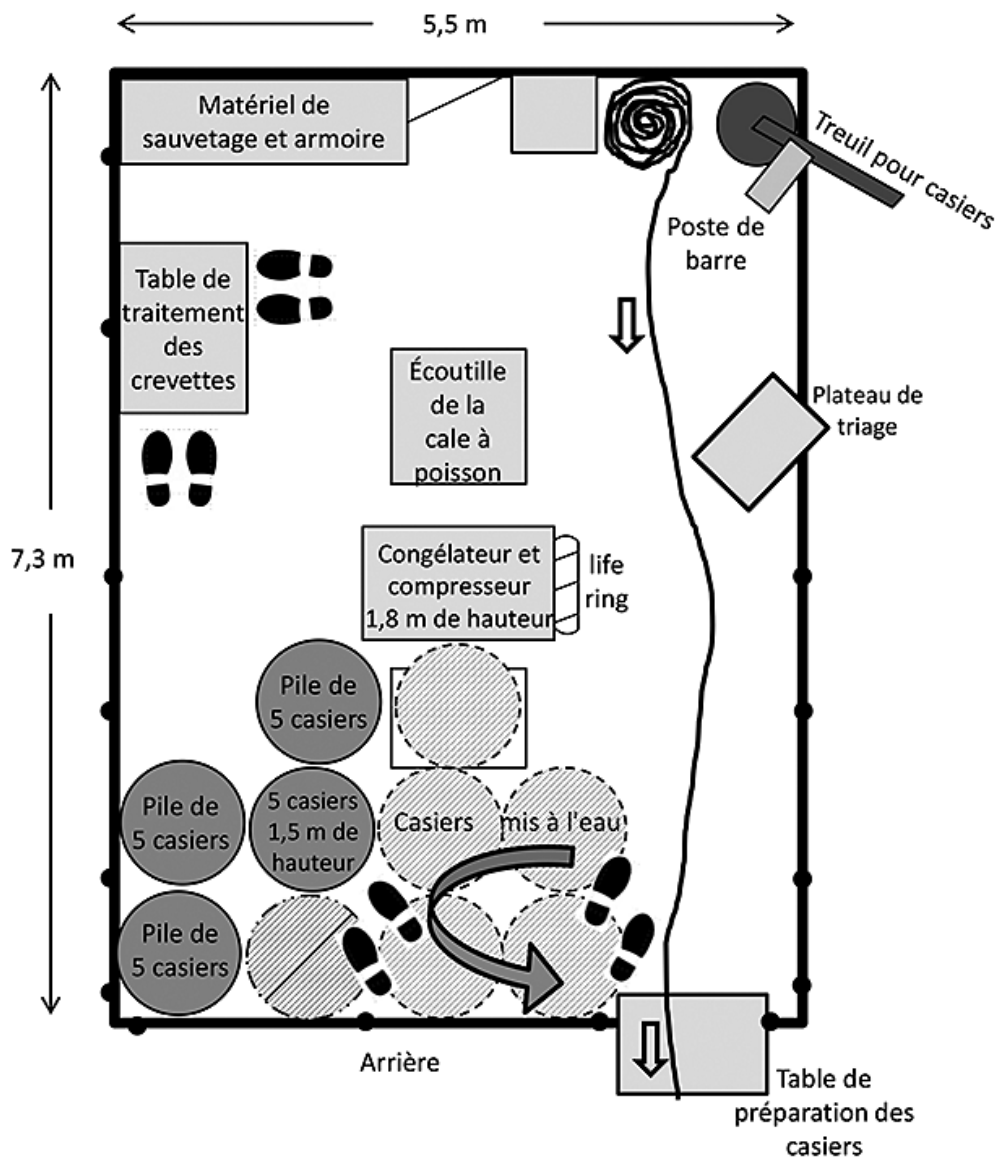
Le pont de pêche est entouré de pavois pleins d'une hauteur de 0,9 m sur lesquels est fixée une rambarde en aluminium d'une hauteur de 1,1 m, sauf au niveau des postes de remontée et de mise à l'eau des casiers, où la barre centrale est retirée. Le pont de pêche comprend un poste de barre, un treuil pour casiers à crevettes, une armoire de rangement du matériel de

Figure 1. Aménagement du pont du *Diane Louise*

sauvetage, une table de traitement des crevettes, un congélateur à air pulsé, un compresseur, des écoutilles d'accès et une table de préparation des casiers (figure 1). Une bâche recouvre la moitié avant du pont de pêche pour protéger la zone de triage des crevettes dans des conditions météorologiques défavorables, mais qui nuit à la visibilité de la table de préparation des casiers à partir de la timonerie.
