**RAPPORT D'ENQUÊTE MARITIME**  
**M14P0121**

**NAUFRAGE AVEC PERTE DE VIE**  
**PETIT BATEAU DE PÊCHE *FIVE STAR***  
**DÉTROIT DE JOHNSTONE (COLOMBIE-BRITANNIQUE)**  
**12 JUIN 2014**

## Rapport d'enquête maritime M14P0121

Petit bateau de pêche *Five Star*

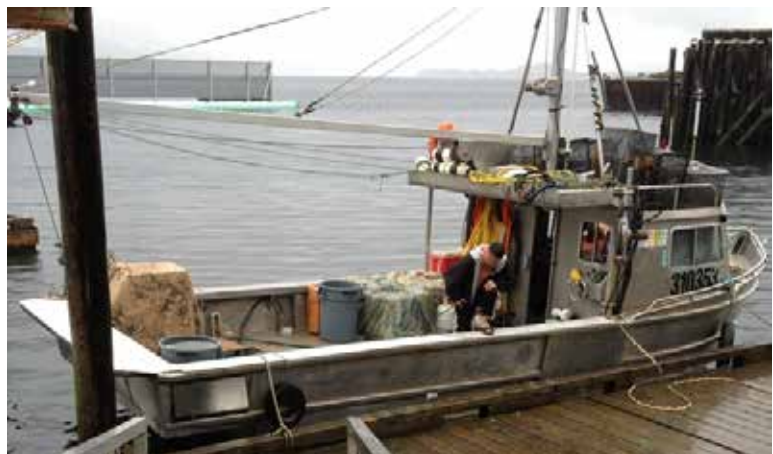
Photo 1. *Five Star*

Le *Five Star* était un crabier à un pont avec une coque planante en aluminium (Photo 1). La coque mesurait 8,69 mètres de long<sup>2</sup>. Une rallonge arrière de 1,5 mètre et un élancement au-dessus de la ligne de flottaison avaient été ajoutés durant la construction du bateau.

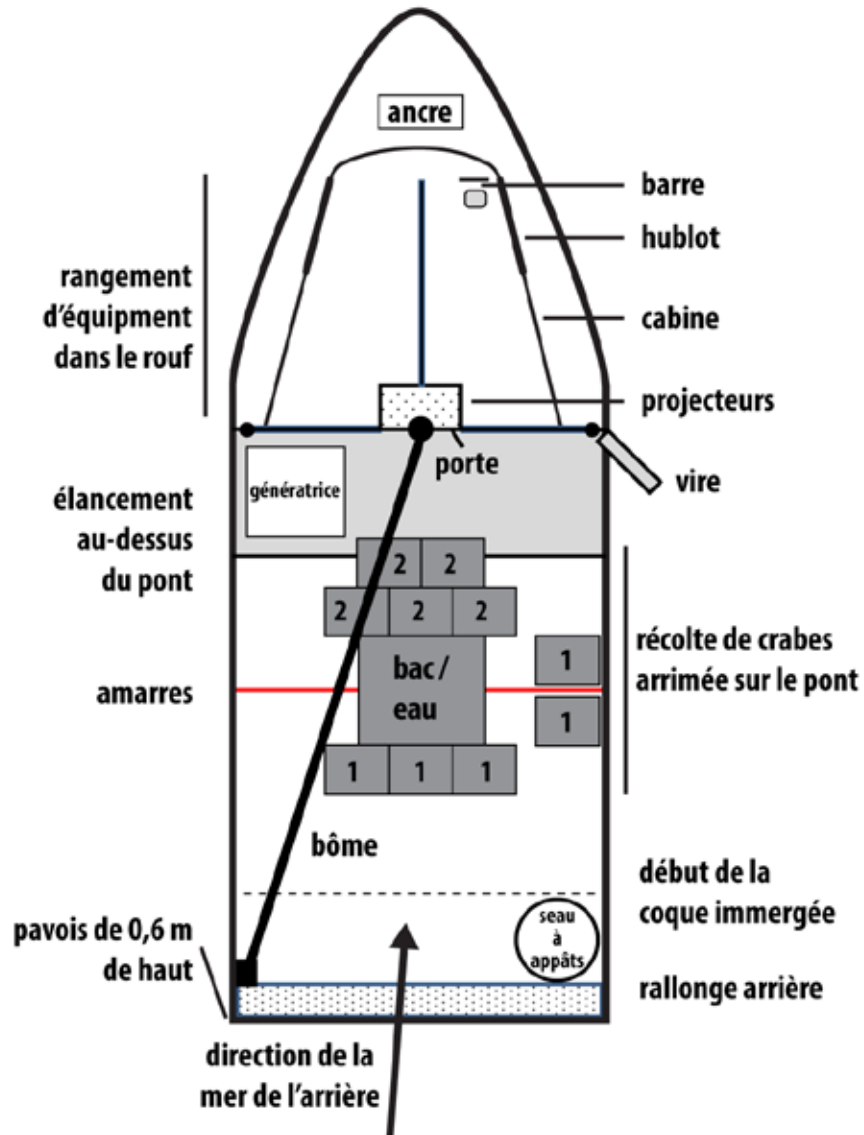
### Annexe A – Aménagement du pont du *Five Star*

En route, le membre d'équipage a transféré les crabes de 7 des casiers dans un grand bac vide<sup>8</sup> qui était positionné sur l'axe central du pont de pêche. Il a ensuite utilisé 2 amarres<sup>9</sup> pour arrimer le bac – 1 qui fixait le bac par son fond au pavois de bâbord et 1 qui fixait le bac par son fond au pavois tribord. Après que le membre d'équipage a arrimé le bac, le capitaine a vérifié les amarres et les a resserrées. Le membre d'équipage a ensuite rangé les 15 casiers restants de sorte que 10 d'entre eux se trouvaient entre le bac et la cabine; ces casiers étaient empilés 2 de haut. Trois autres casiers ont été placés derrière le bac, sur les tapis en caoutchouc qui couvraient les panneaux d'écouille. Comme le bateau gîtait légèrement à bâbord, 2 casiers ont été placés contre le pavois de tribord (annexe A et annexe B). Aucun casier n'était arrimé au bateau.
